**ENSAIOS NÃO DESTRUTIVOS PARA
AVALIAÇÃO DA INTEGRIDADE DE
ELEMENTOS ESTRUTURAIS DE MADEIRAS
EM CONSTRUÇÕES HISTÓRICAS**

Tese apresentada à Universidade Federal de Lavras, como parte das exigências do Programa de Pós-Graduação em Ciência e Tecnologia da Madeira, área de concentração em Processamento e Utilização da Madeira, para a obtenção do título de “Doutora”.

LAVRAS
MINAS GERAIS - BRASIL
2010

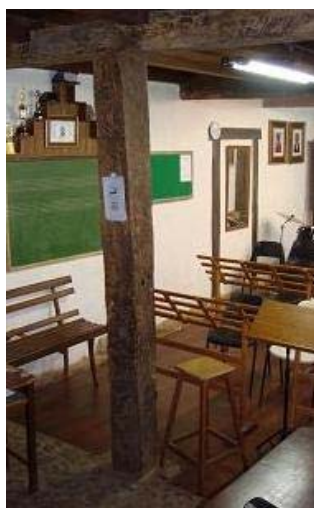
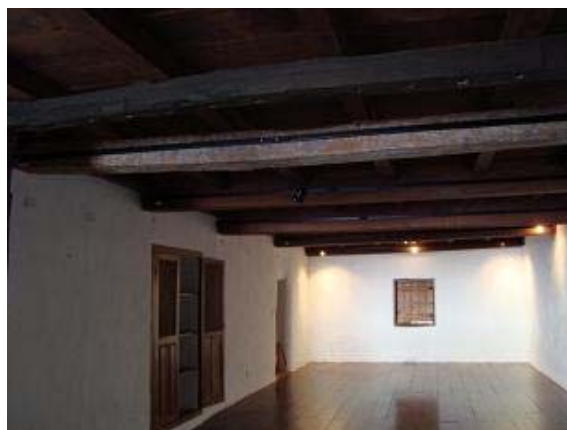
Foi no primeiro pavimento que se encontraram um pilar e uma viga interessantes para esse estudo. O pilar apresenta-se continuamente íntegro, aparentemente sem biodeteriorações, e a viga, sem biodeteriorações, mas com trincas na face de tração. Na Figura 17, podem ser observados esses elementos estruturais.

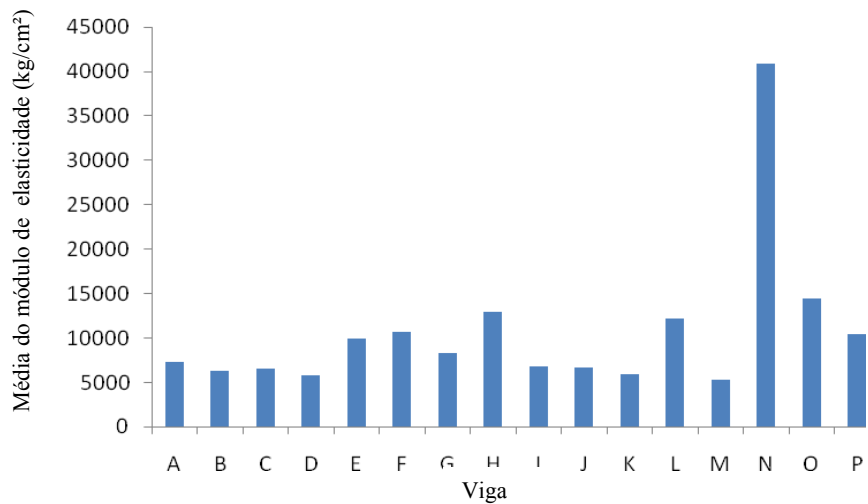
FIGURA 22 Médias de módulos de elasticidade para cada viga do Casarão dos Moura.

As médias dos módulos de elasticidade de todos os trechos avaliados, na linha neutra, para cada viga do Casarão dos Moura, são apresentadas na Figura 22. As vigas K e M podem ser agrupadas juntamente com as vigas que tiveram os menores valores. Conforme observado anteriormente, na Tabela 9, observa-se que a viga N e também as vigas F, H, L, O e P apresentaram maiores médias.

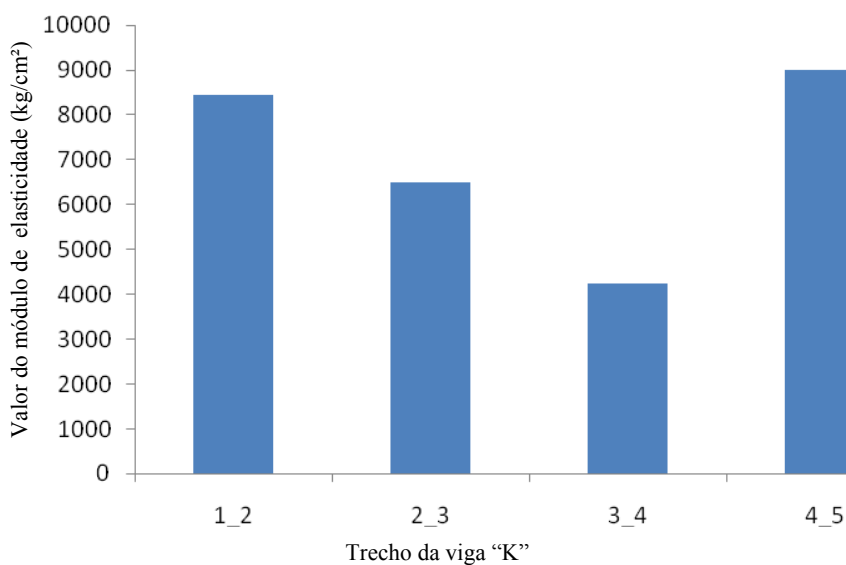
FIGURA 23 Valores de módulos de elasticidade dos quatro trechos da viga K.

A viga K, muito comprida e robusta, é inteiramente encostada no arrimo e, por esse motivo, está sujeita à umidade de contato. Nela, foram utilizados os valores de módulo de elasticidade dos trechos de 1 a 2, de 2 a 3, de 3 a 4 e de 4 a 5, para possibilitar uma análise gráfica ao longo da viga, resultado apresentado na Figura 23. Os trechos dos extremos apresentaram valores de módulos maiores e semelhantes, enquanto o trecho de 3 a 4, seguido pelo trecho de 2 a 3, apresentou menores valores. Pelo fato de ser uma viga muito extensa (9,7 m), sua região central, provavelmente, é muito solicitada estruturalmente, comparando-se com os extremos.

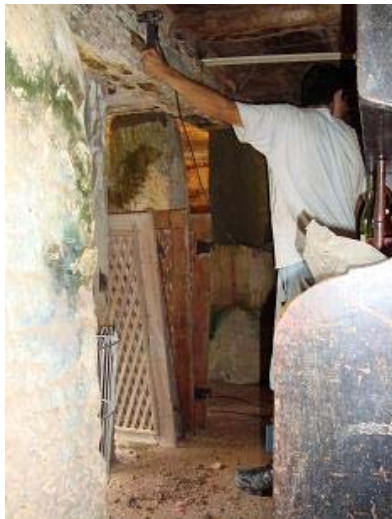
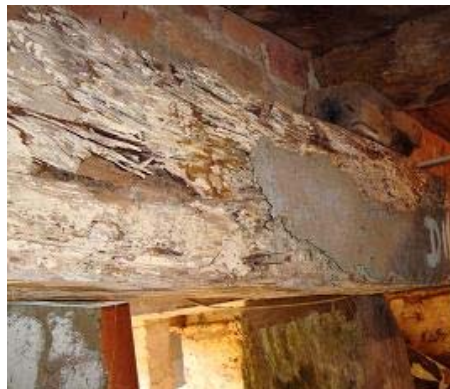
Em um dos trechos, próximo ao ponto 3, uma massa de cimento foi adicionada à viga, na tentativa de aumentar sua integridade física, como pode ser observado na Figura 24.

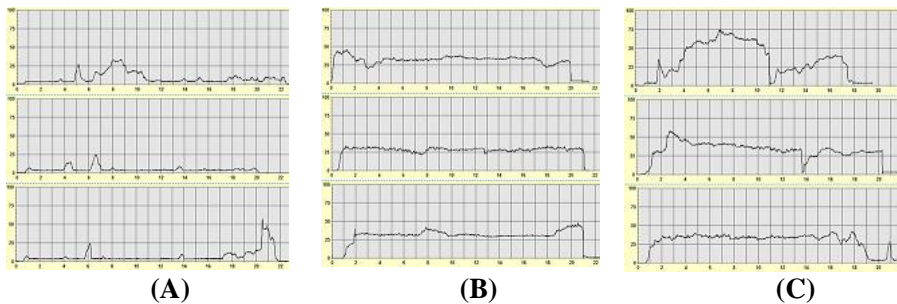
Ainda de acordo com os dados da Tabela 6, observa-se que a viga J foi a que apresentou menor média de amplitude; esta viga é toda encostada no muro de arrimo, ao longo de seu comprimento, o que lhe traz bastante umidade. Na Figura 25 observam-se os perfis de perfuração da viga J, de menor amplitude e os perfis das vigas L e N, de maiores amplitudes, a fim de possibilitar uma comparação entre eles.

FIGURA 25 Perfis de perfuração das vigas, sendo A: viga J; B: viga L; C: viga N.

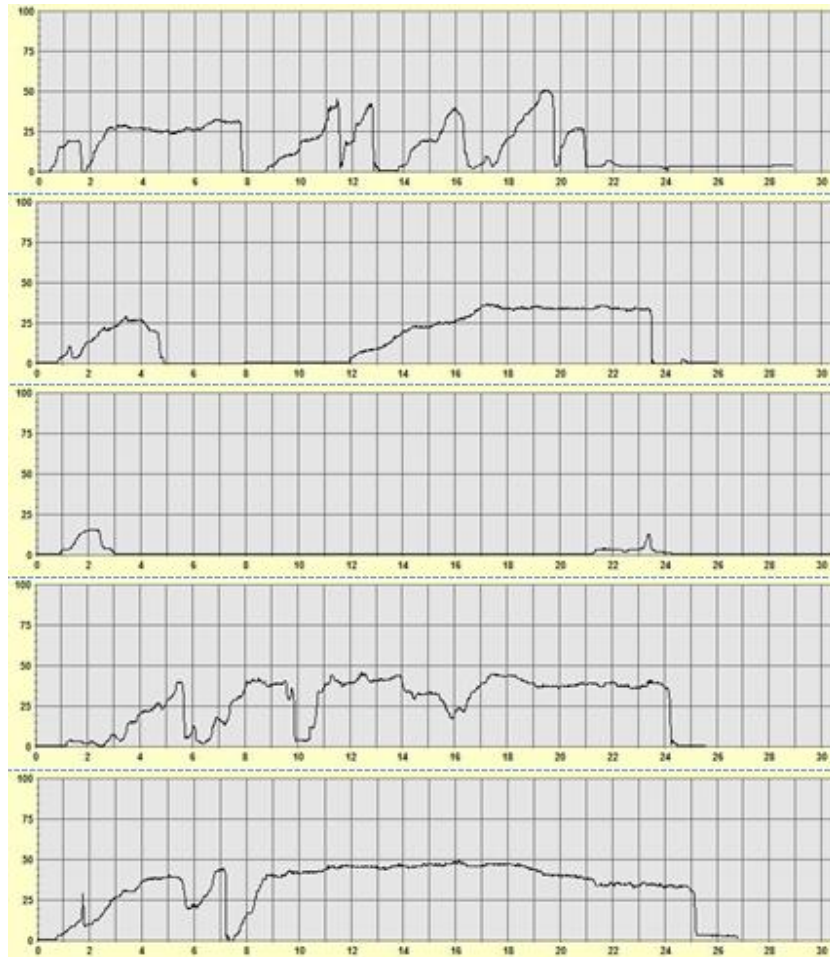
Nesse contexto, torna-se importante apresentar os perfis da viga M que teve os dados obtidos pelo *stress wave timer* analisados qualitativamente, pelo fato de ter sido dividida em cinco pontos e não em três, como a maioria. Seus perfis trazem curiosidades e são apresentados na Figura 26.

FIGURA 26 Perfis de perfuração da viga M nos pontos 1, 2, 3, 4 e 5, respectivamente.

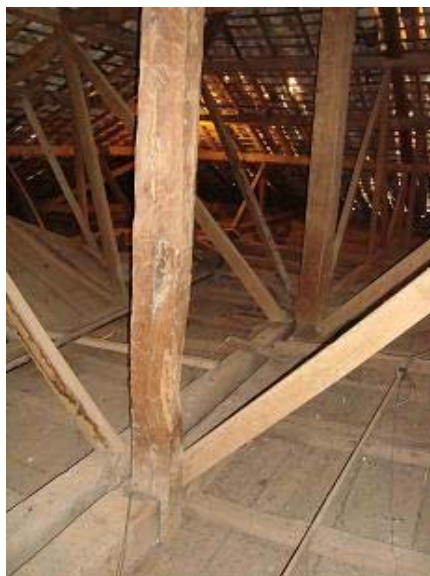
Pode-se supor que o pilar D, representado na Figura 28, ao fundo, receba menos infiltração, pelos problemas do escorregamento das telhas do telhado, do que os outros pilares. Outro motivo é o fato de ele apresentar uma forma mais regular ao longo de seu comprimento.

FIGURA 28 Aspecto do pilar D, ao fundo, e do pilar C, à frente, em se pode perceber a regularidade do comprimento do pilar D, comparado ao pilar C.

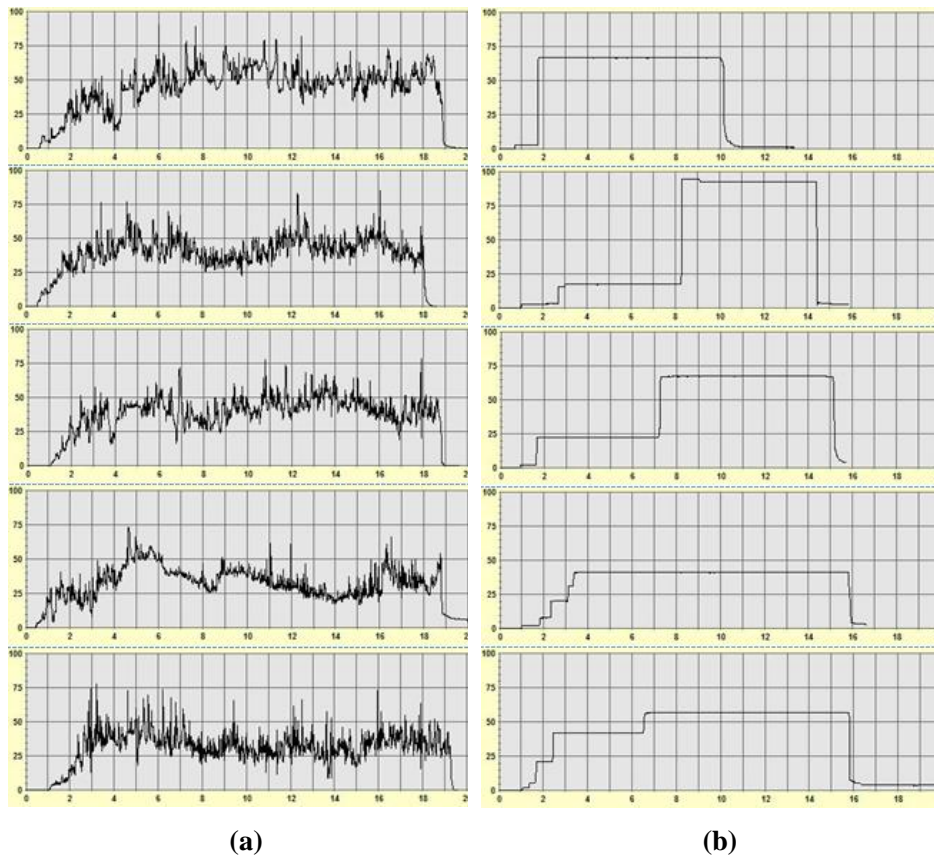
Na Figura observam-se os perfis de perfuração do pilar B, de maior amplitude entre os pilares avaliados. São apresentados seus perfis, tanto na direção DHa como na direção DHb de perfuração, uma vez que essas direções, segundo os dados das Tabelas 12 e 14, diferiram entre si. Deve-se salientar que foram utilizadas diferentes velocidades de perfuração da broca para cada direção, o que faz com que as impressões da agulha nos papéis quadriculados sejam realizadas de maneiras diferentes, porém, ambas eficientes e comparáveis.

(a) (b)
 FIGURA 29 Perfis de perfuração do pilar B, sendo a: direção DHa; b: direção DHb.

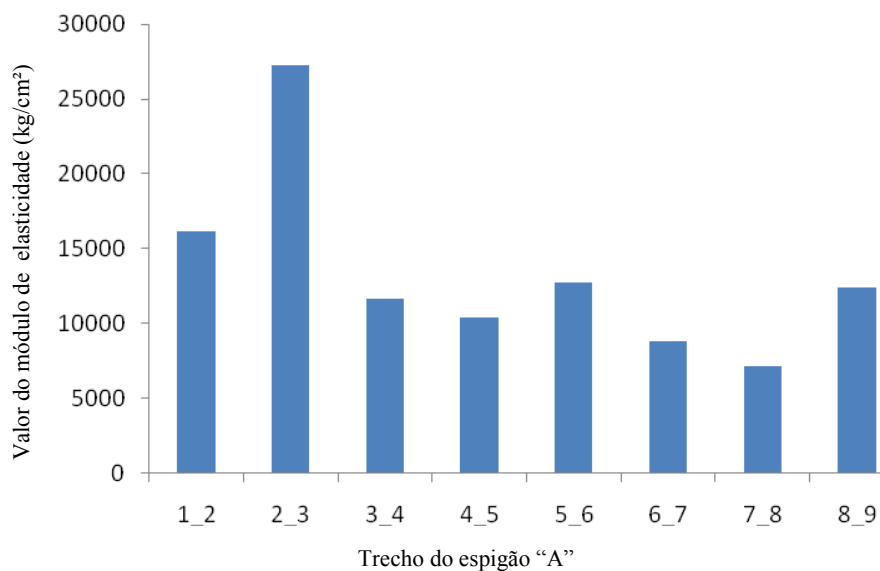
FIGURA 31 Valores de módulo de elasticidade de todos os trechos do espigão A.

Uma análise gráfica do espigão A pode ser visualizada na Figura 31. O trecho 7 a 8, próximo à cumeeira, apresentou a menor média de módulo de elasticidade dinâmico, provavelmente pelo fato de ter sido bastante solicitado ao longo de sua vida útil ou por ser mais prejudicado pela umidade proveniente do escorregamento de telhas. Os trechos de 2 a 3 e de 1 a 2, mais próximos ao forro e ao beiral, apresentaram maiores valores de módulos, enquanto, nos demais trechos, os valores foram semelhantes. Na planta do telhado (Figura 27), pode-se observar que, no trecho mais próximo ao beiral, a viga inclinada interna A deixa de receber os esforços que receberia, caso o espigão não tivesse mudado de direção. Sendo assim, justificam-se os maiores valores de módulo de elasticidade dos dois trechos inferiores, que são menos solicitados que os outros trechos do espigão.

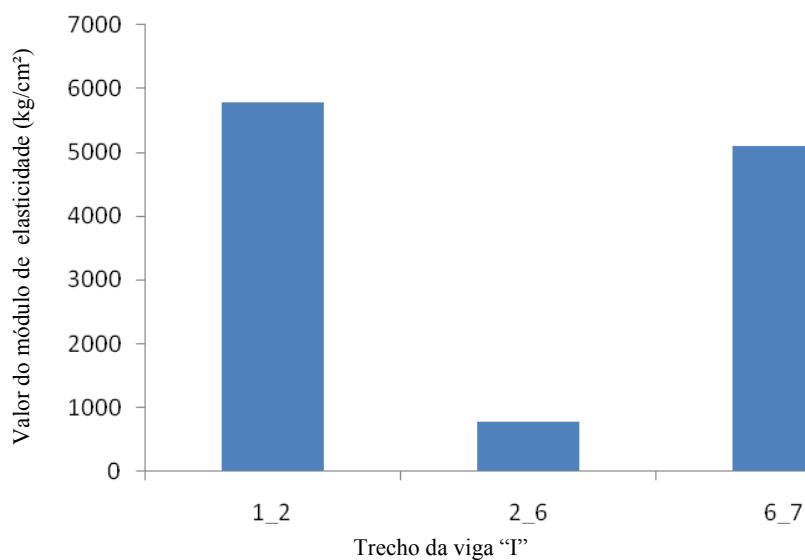
FIGURA 37 Valores de módulo de elasticidade de trechos que somam todo o comprimento da viga I.

A viga I, além de pertencer a um microclima interno úmido, é encostada no arrimo dos fundos do porão e, por isso, está sujeita a receber mais umidade. Ela foi dividida em 7 pontos e seus trechos avaliados foram: de 1 a 2, de 2 a 3, de 2 a 6, de 2 a 7, de 4 a 5, de 4 a 6, de 4 a 7, de 5 a 6 e de 6 a 7. Alguns trechos não foram avaliados, devido à limitação do comprimento dos cabos dos transdutores até o aparelho. Para possibilitar uma análise gráfica dos valores de módulo de elasticidade ao longo do comprimento da viga, foram utilizados os valores dos trechos de 1 a 2, de 2 a 6 e de 6 a 7, resultando no gráfico da Figura 37.

Os trechos dos extremos apresentaram valores de módulos maiores e semelhantes, enquanto o trecho de 2 a 6 apresentou valor bem menor. Na Figura 38, podem ser observados aspectos da viga I.

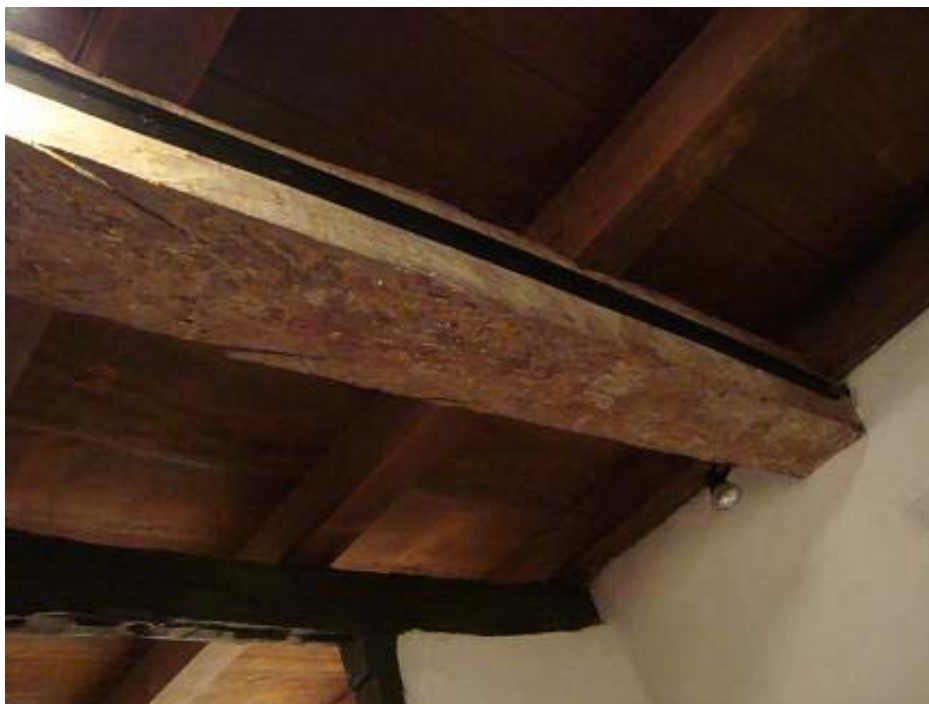
FIGURA 43 Aspectos das rupturas da viga do Sobrado Ramalho.
