**Identificação de padrões de resposta à tomografia de impulso
em tipuanas (*Tipuana típu* (Benth.) O. Kuntze**

**Dissertação apresentada para obtenção do
título de Mestre em Ciências. Área de
concentração: Recursos Florestais com
opção em Conservação de Ecossistemas
Florestais**

**Piracicaba
2009**

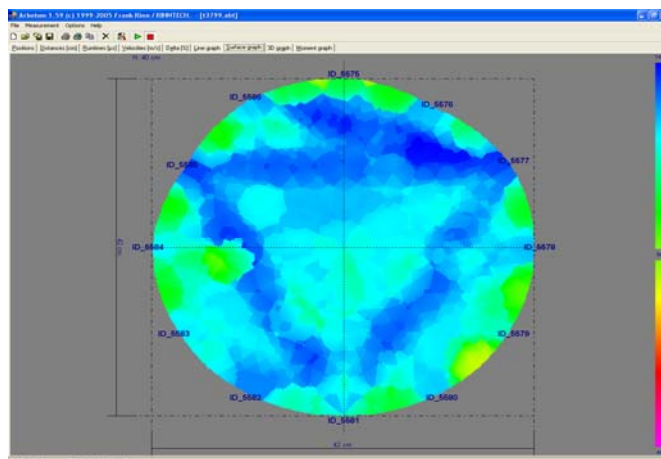
Tomografia de impulso: a imagem tomográfica (Figura 2) aponta o bom estado da base do indivíduo. Não foram identificadas áreas representando lesões internas.

Figura 2 – Imagem tomográfica obtida por tomógrafo de impulso no modelo de cor “rainbow” e resolução de superfície igual a 1 mm da base do indivíduo n° 2

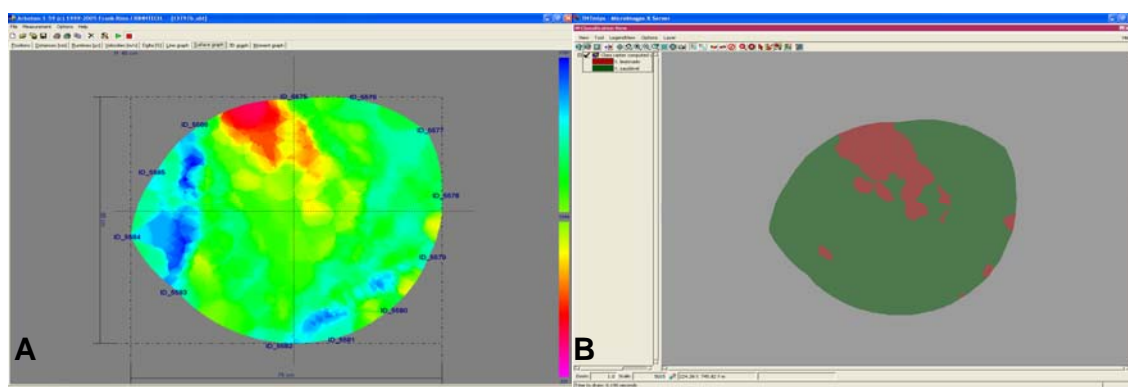
Tomografia de impulso: a imagem tomográfica (Figura 4, A) permite visualizar a área atingida pelo processo de apodrecimento, bem como identificar a área exposta pela cavidade aberta. A classificação automática supervisionada (Figura 4, B) aponta a presença de 14,62% de tecido lesionado.

Figura 4 – A: imagem tomográfica obtida por tomógrafo de impulso no modelo de cor “rainbow” e resolução de superfície igual a 1 mm da base do indivíduo n° 4; B: classificação automática supervisionada da imagem tomográfica da base do indivíduo n° 4: a cor verde representa tecidos saudáveis, enquanto a cor vermelha representa tecidos lesionados

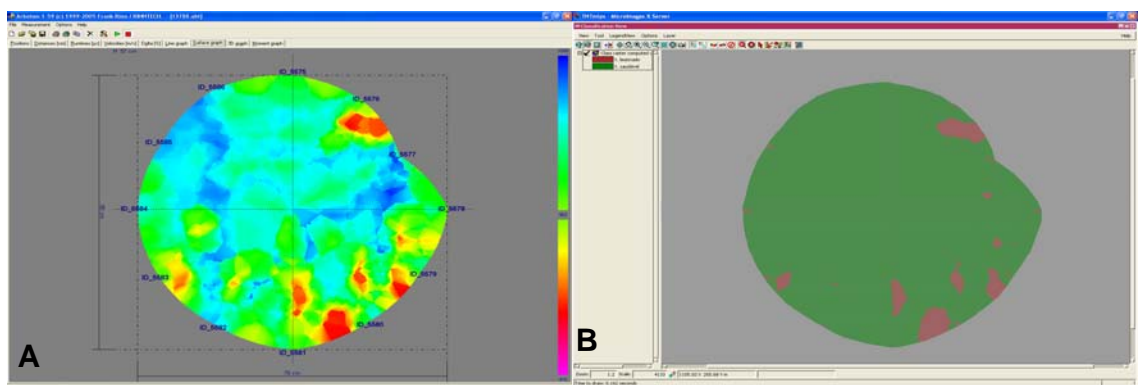
Figura 11 – A: imagem tomográfica obtida por tomógrafo de impulso no modelo de cor “rainbow” e resolução de superfície igual a 1 mm da base do indivíduo n° 11; B: classificação automática supervisionada da imagem tomográfica da base do indivíduo n° 11: a cor verde representa tecidos saudáveis, enquanto a cor vermelha representa tecidos lesionados

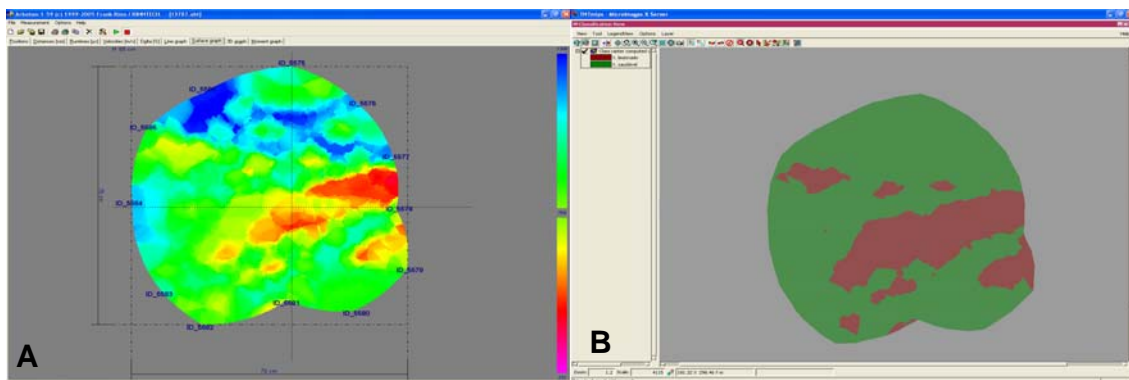
Figura 12 – A: imagem tomográfica obtida por tomógrafo de impulso no modelo de cor “rainbow” e resolução de superfície igual a 1 mm da base do indivíduo n° 12; B: classificação automática supervisionada da imagem tomográfica da base do indivíduo n° 12: a cor verde representa tecidos saudáveis, enquanto a cor vermelha representa tecidos lesionados

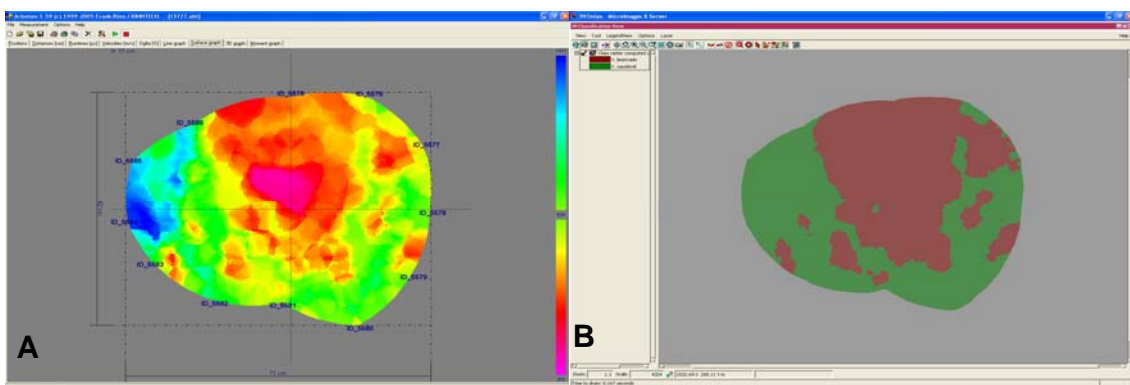
Figura 22 – A: imagem tomográfica obtida por tomógrafo de impulso no modelo de cor “rainbow” e resolução de superfície igual a 1 mm da base do indivíduo n° 22. B: classificação automática supervisionada da imagem tomográfica da base do indivíduo n° 22: a cor verde representa tecidos saudáveis, enquanto a cor vermelha representa tecidos lesionados

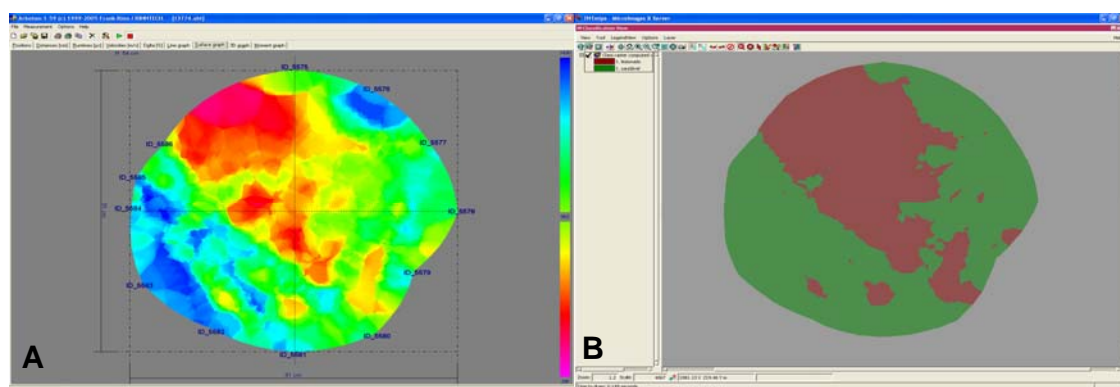
Figura 25 – A: imagem tomográfica obtida por tomógrafo de impulso no modelo de cor “rainbow” e resolução de superfície igual a 1 mm da base do indivíduo n° 25. B: classificação automática supervisionada da imagem tomográfica da base do indivíduo n° 25: a cor verde representa tecidos saudáveis, enquanto a cor vermelha representa tecidos lesionados

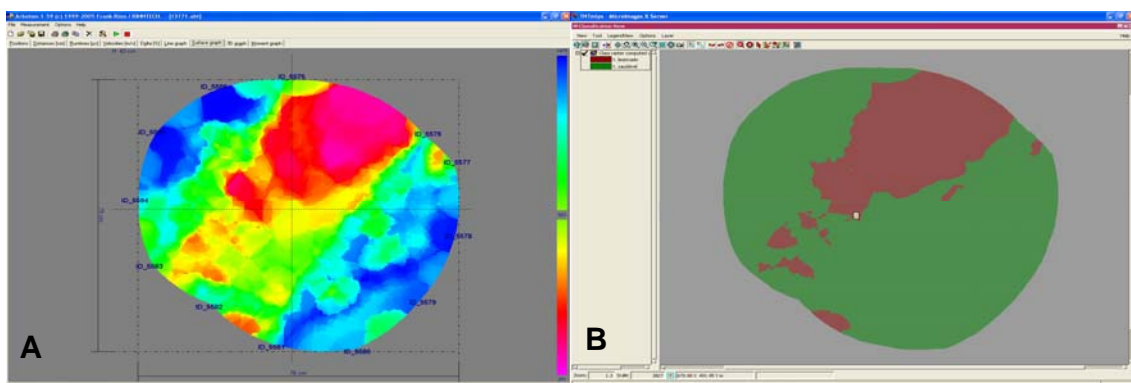
Figura 28 – A: imagem tomográfica obtida por tomógrafo de impulso no modelo de cor “rainbow” e resolução de superfície igual a 1 mm da base do indivíduo n° 28. B: classificação automática supervisionada da imagem tomográfica da base do indivíduo n° 28: a cor verde representa tecidos saudáveis, enquanto a cor vermelha representa tecidos lesionados

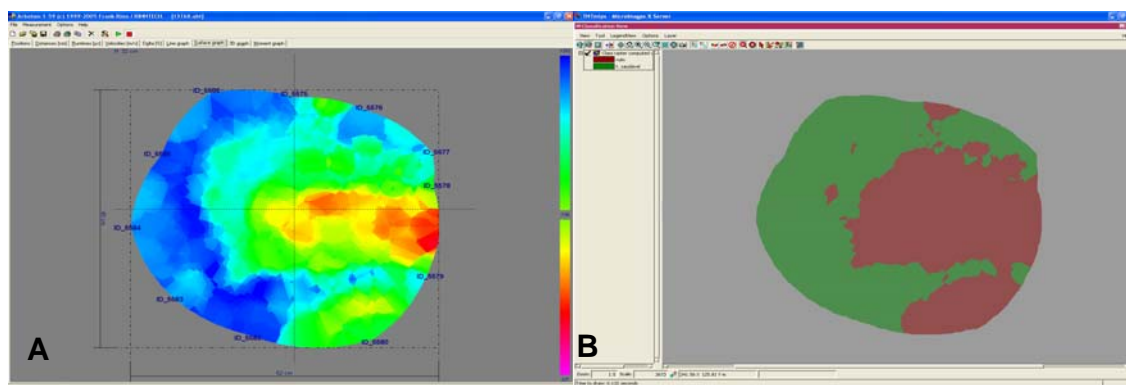
Figura 31 – A: imagem tomográfica obtida por tomógrafo de impulso no modelo de cor “rainbow” e resolução de superfície igual a 1 mm da base do indivíduo n° 31. B: classificação automática supervisionada da imagem tomográfica da base do indivíduo n° 31: a cor verde representa tecidos saudáveis, enquanto a cor vermelha representa tecidos lesionados

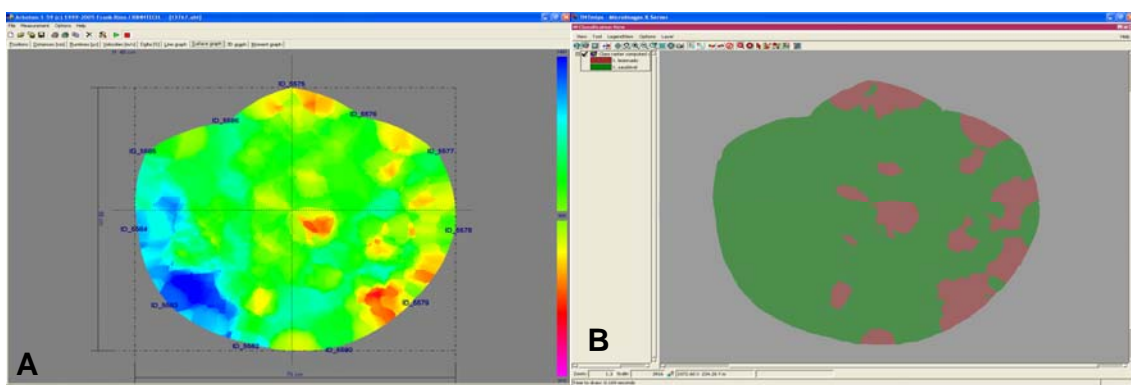
Figura 32 – A: imagem tomográfica obtida por tomógrafo de impulso no modelo de cor “rainbow” e resolução de superfície igual a 1 mm da base do indivíduo n° 32. B: classificação automática supervisionada da imagem tomográfica da base do indivíduo n° 32: a cor verde representa tecidos saudáveis, enquanto a cor vermelha representa tecidos lesionados

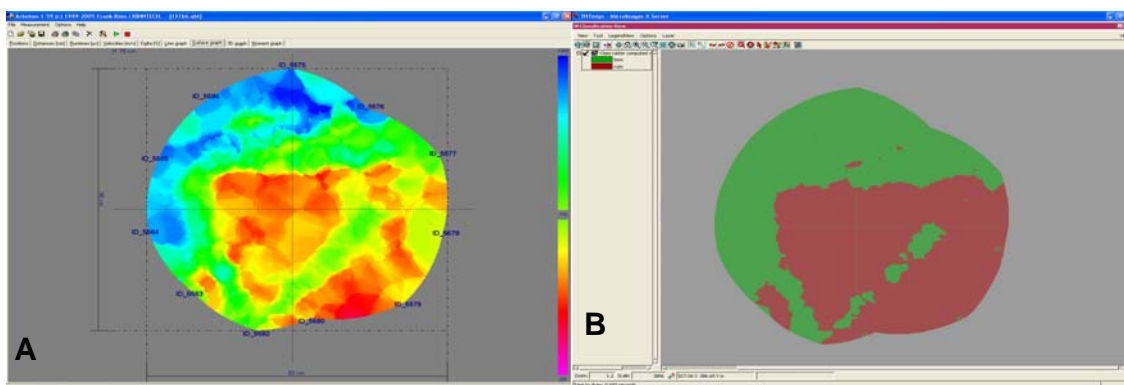
Figura 33 – A: imagem tomográfica obtida por tomógrafo de impulso no modelo de cor “rainbow” e resolução de superfície igual a 1 mm da base do indivíduo n° 33. B: classificação automática supervisionada da imagem tomográfica da base do indivíduo n° 33: a cor verde representa tecidos saudáveis, enquanto a cor vermelha representa tecidos lesionados

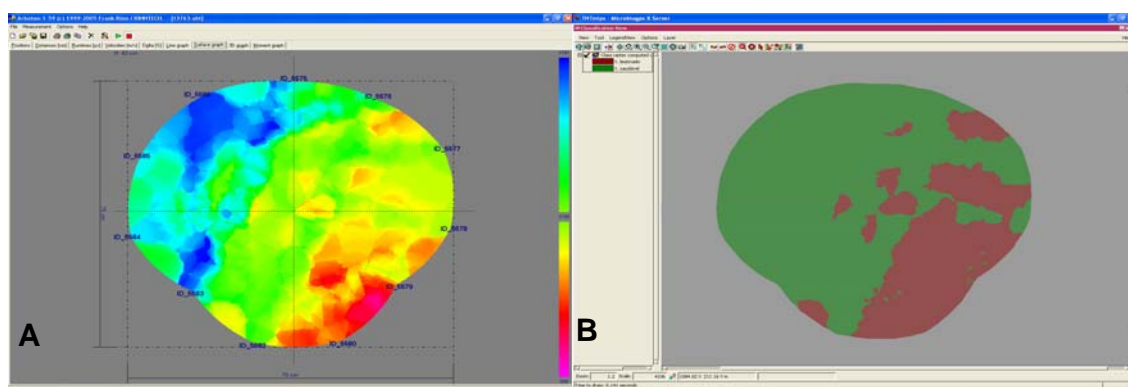
Figura 36 – A: imagem tomográfica obtida por tomógrafo de impulso no modelo de cor “rainbow” e resolução de superfície igual a 1 mm da base do indivíduo n° 36. B: classificação automática supervisionada da imagem tomográfica da base do indivíduo n° 36: a cor verde representa tecidos saudáveis, enquanto a cor vermelha representa tecidos lesionados

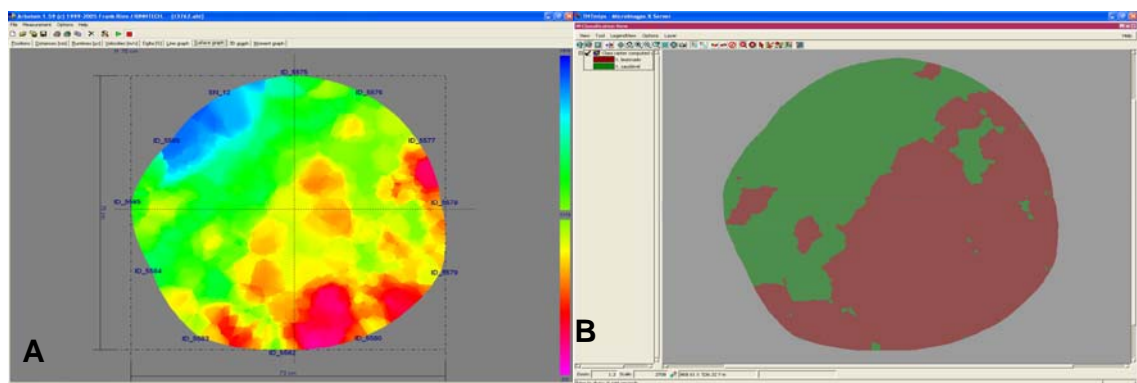
Figura 37 – A: imagem tomográfica obtida por tomógrafo de impulso no modelo de cor “rainbow” e resolução de superfície igual a 1 mm da base do indivíduo n° 37. B: classificação automática supervisionada da imagem tomográfica da base do indivíduo n° 37: a cor verde representa tecidos saudáveis, enquanto a cor vermelha representa tecidos lesionados

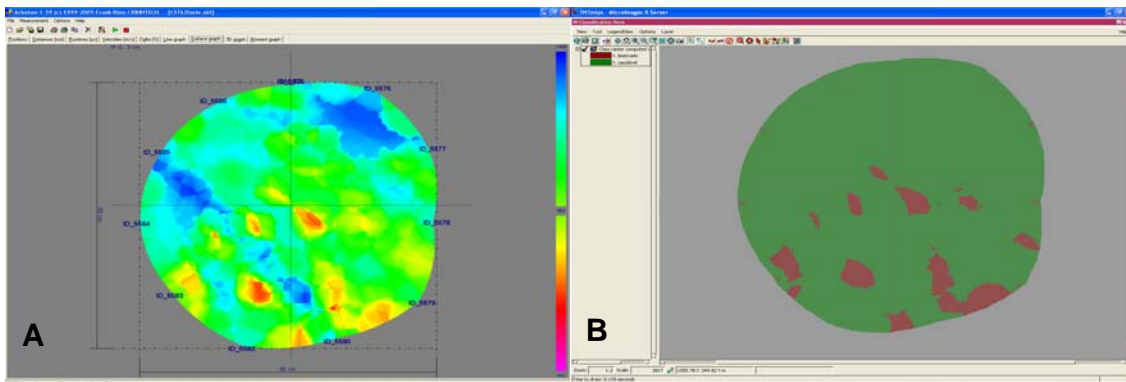
Figura 38 – A: imagem tomográfica obtida por tomógrafo de impulso no modelo de cor “rainbow” e resolução de superfície igual a 1 mm da bifurcação do indivíduo n° 37. B: classificação automática supervisionada da imagem tomográfica da bifurcação do indivíduo n° 37: a cor verde representa tecidos saudáveis, enquanto a cor vermelha representa tecidos lesionados
