**Fatores de degradação ambiental e elementos construtivos na
avaliação e monitoramento de escadas no percurso de trilhas no
Parque Estadual Turístico do Alto Ribeira**

Dissertação apresentada para obtenção do título de
Mestre em Ciências. Área de concentração:
Conservação de Ecossistemas Florestais

**Piracicaba
2011**

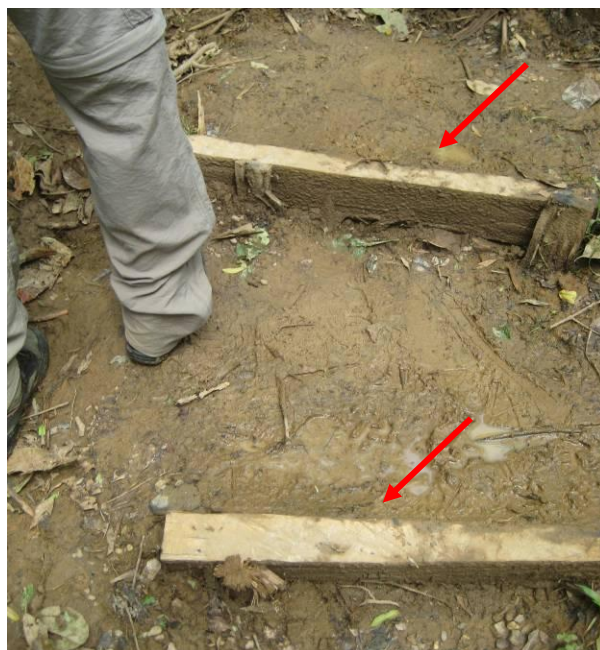
Os degraus dos dois segmentos de escadas dessa trilha são feitos com troncos de seção retangular e duas estacas de apoio (Figura 31). Todos os degraus encontravam-se, durante o levantamento de campo, com muita água e lama, fator que pode estimular a criação de caminhos alternativos. Os troncos acima do piso do degrau representam não somente a possibilidade de formação de poças, mas também um obstáculo que oferece risco de acidentes, principalmente àqueles que descem a escada.

Figura 31 – Degraus feitos com troncos de seção retangular e estacas

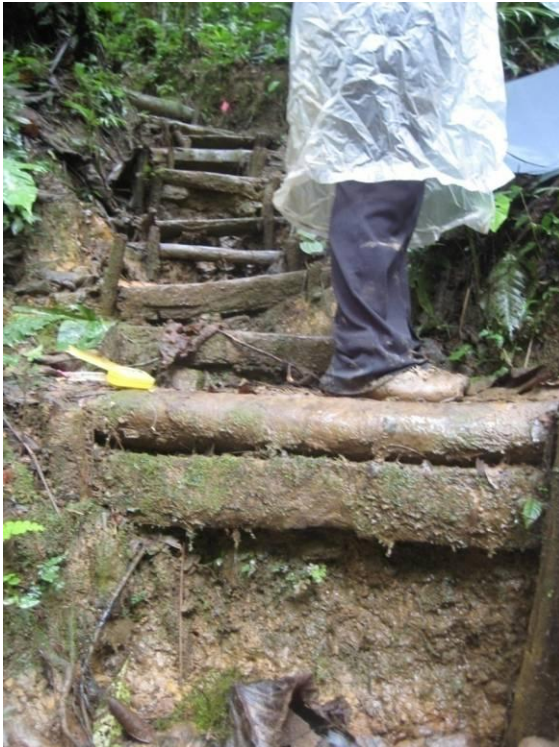
Entre as cinco trilhas levantadas, esta se destaca pela quantidade e intensidade de impactos negativos. Devido ao elevado grau de deterioração de segmentos de escadas, alguns deles, como o da Figura 33, foram descartadas, pela impossibilidade de se fazer medições.

Figura 32 – Degraus altos e erosão na base

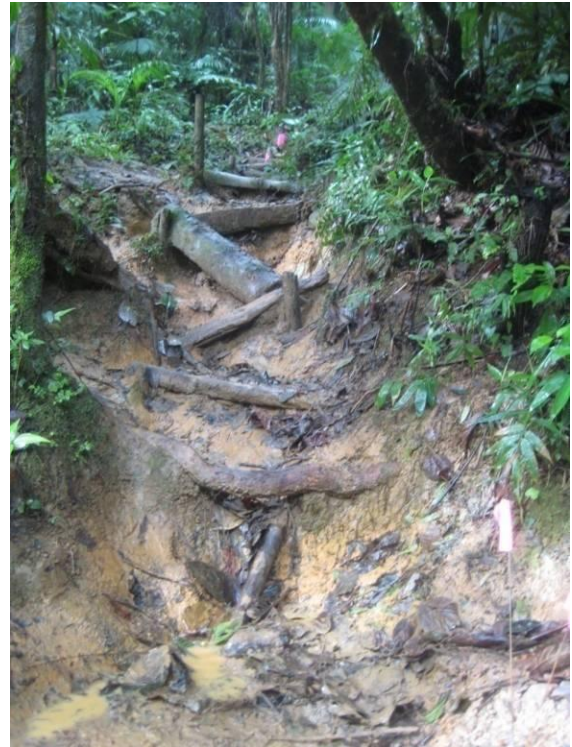
Figura 33 – Segmento descartado

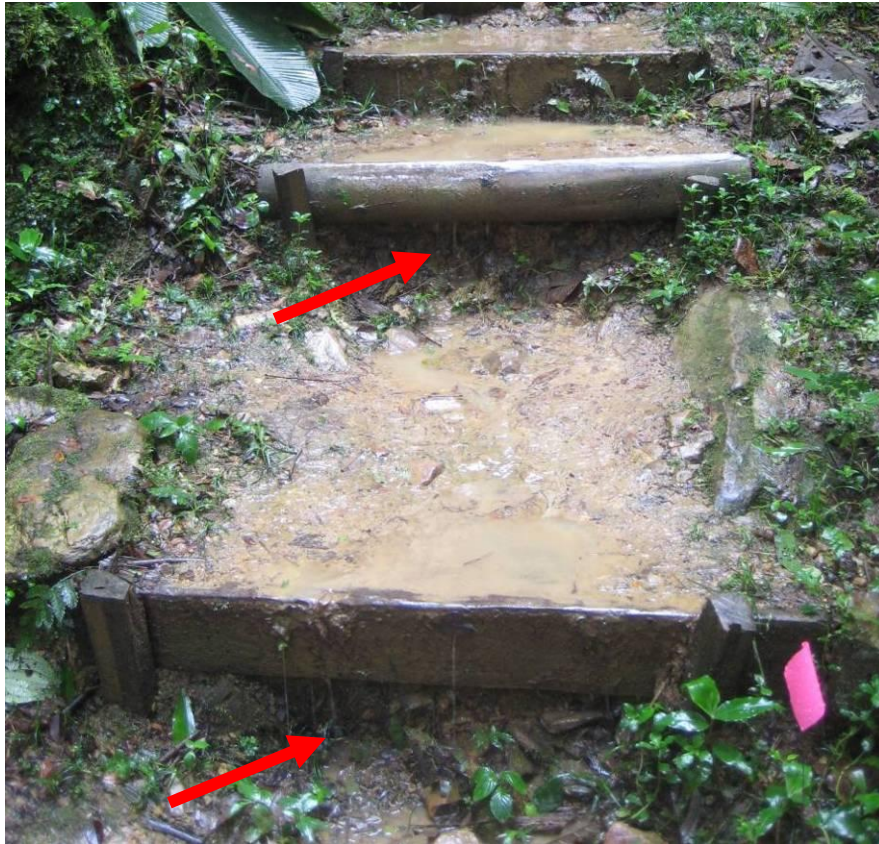
A presença de poça (P_o) apresentou correlação com a presença de erosão na base do degrau (EB), porcentagem de afundamento (largura – %LCA; e profundidade - %PCA) e área do perfil do afundamento (largura – APL; e profundidade - APP). A primeira combinação, da poça com a erosão na base do degrau ocorre, possivelmente, por problemas de drenagem na trilha, isto é, a água corre pela trilha e esse movimento colabora com o carregamento de materiais do piso e com a deterioração do mesmo pelo excesso de umidade. Na Figura 34, percebe-se a erosão na base do degrau e a água correndo pelo leito da trilha.

Figura 34 – Erosão em base de degrau no Núcleo Ouro Grosso

A erosão da base de degraus ocorre principalmente devido à ação do efeito de turbilhonamento, isto é, a partir da concentração de fluxo de água ocorre o deslocamento vertical até a base do degrau onde forma uma corrente que aos poucos vai desagregando o solo em direção à parte interna do degrau. Este processo é descrito por Morgan (1986) na Figura 35.

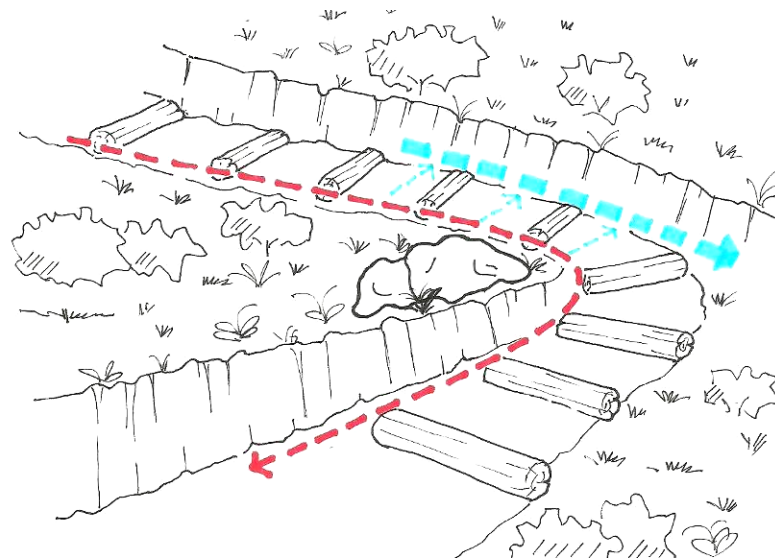
Essa proporção é bastante heterogênea e ao revisar as fotos dos segmentos, principalmente na Trilha do Morro Preto, percebeu-se uma característica que pode explicar os resultados obtidos na análise. A vala lateral do conjunto de escadas ocorre sempre o lado esquerdo, provavelmente por decisão daqueles que planejaram e implantaram as escadas. Assim, no ziguezague desta trilha, a vala mais profunda encontra-se do lado esquerdo, para quem sobe a mesma, e segue continuamente, uma hora junto ao talude, outra no lado oposto do talude (Figura 38).

Figura 38 - Em vermelho a situação atual, com vala acompanhando o lado esquerdo da trilha, para quem sobe a mesma, e em azul como deveria ser se cumprisse critérios técnicos construtivos

O correto, neste caso, seria direcionar o escoamento da água para fora da trilha na parte superior de cada rampa, como mostram as setas pequenas azuis na Figura 38. Na medida em que se aproxima da curva da trilha, a direção de escoamento deve ser invertida para que a água escorra para fora da trilha acompanhando o talude superior. A inversão é necessária para que a água não retorne imediatamente à trilha na rampa inferior, justamente em seu trecho mais frágil, provocando deterioração dessa região, além do aumento do volume e velocidade da água, o que contribui no aumento de erosão (Figura 39).

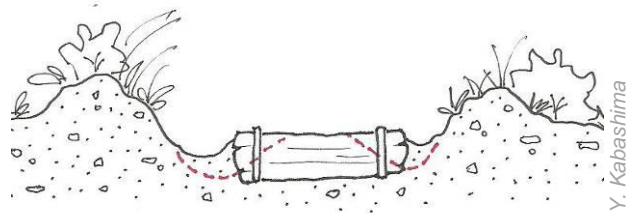
De forma geral, foram registradas duas situações básicas de localização dos degraus: acompanhando a topografia do terreno (Figura 40) e acompanhando a linha de queda d'água do terreno (Figura 41). Em ambos os casos a existência de valas laterais ou a localização na extremidade do terreno propiciam o desgaste de suas bordas, isto é, sem reforço desses pontos, as bordas, ao longo do tempo sofrem processo de erosão. No caso das valas, deve-se tomar cuidado especial para evitar longos segmentos, pois aumentam o volume e a velocidade da água, propiciando a erosão nos degraus.

Figura 41 - Escada em linha de queda d'água

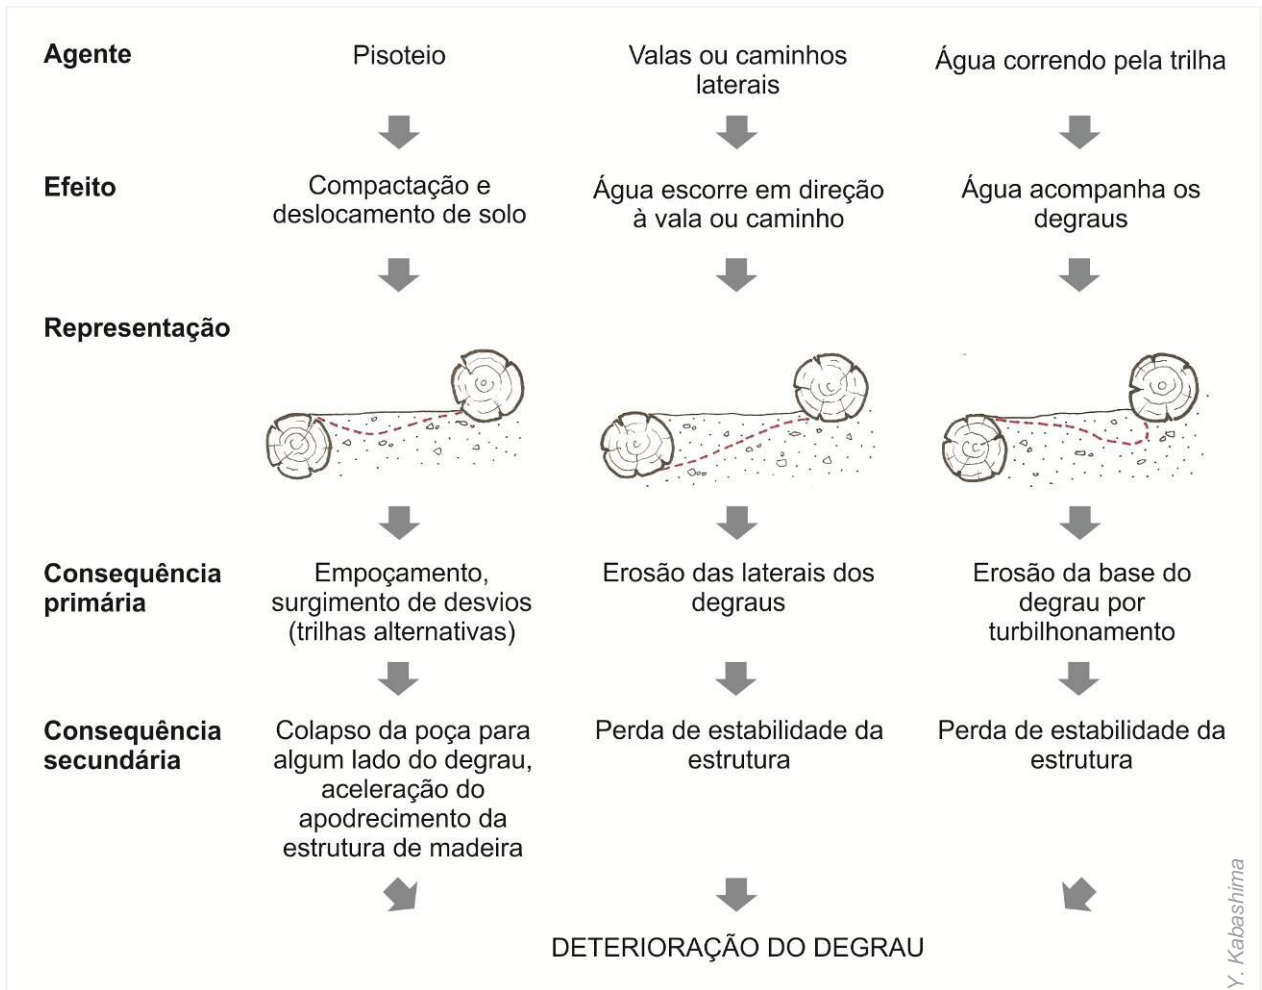
A partir dos dados de perfil, observou-se a existência de três tipos principais de causa de afundamento nos degraus, como pode ser observado na Figura 42.

Figura 42: Três tipos principais de afundamento

Em todos os casos, isoladamente ou em conjunto, sem o manejo adequado, tem por consequência a deterioração do degrau, cuja substituição e reparo pode vir a ser muito custoso. Nem sempre o acréscimo de solo é suficiente mesmo com trabalho de compactação, pois esse não terá a estrutura de solo original. Em muitos casos, segmentos inteiros de escada acabam sendo substituídos, gerando maiores custos à instituição responsável pela trilha. Vale ressaltar que essas ações de substituição, sem um manejo adequado do escoamento da água, apesar do gasto com recursos físicos e humanos, o quadro voltará a se repetir em pouco tempo, já que a causa do problema não foi sanada.

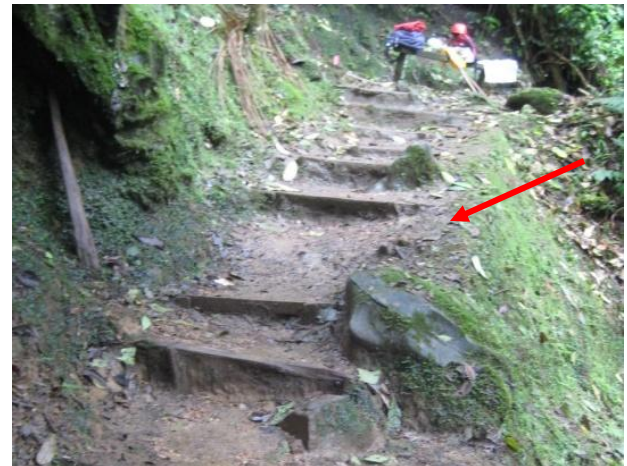
Em muitos pontos a água percorre o caminho das escadas pelo fato da borda crítica (Figura 46) estar obstruída (Figura 47), não permitindo o escoamento natural da água para fora da trilha.

Figura 47 – Situação com a borda crítica obstruída e rastro do caminho da água
