Monitoramento Hidrológico da Microbacia do Janjão, com
Plantio da *Acrocomia aculeata*, no Município de Viçosa,
MG

Monografia apresentada ao Departamento de
Engenharia Florestal, como parte das exigências
do curso de graduação em Engenharia Florestal.

VIÇOSA – MG
DEZEMBRO – 2014

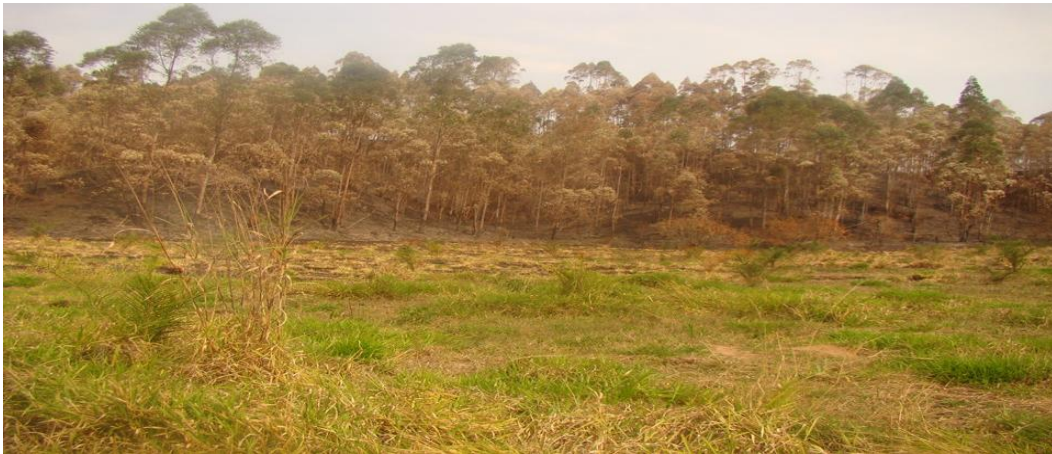
FIGURA 06: Plantios de *Eucalyptus sp.*, abandonado, e *Acromia aculeata* atacados pelo fogo. Na bacia hidrográfica do Janjão, Viçosa, MG, 2014.

4. O referido plantio tem sido alvo de constantes incêndios criminosos (Figura 06);

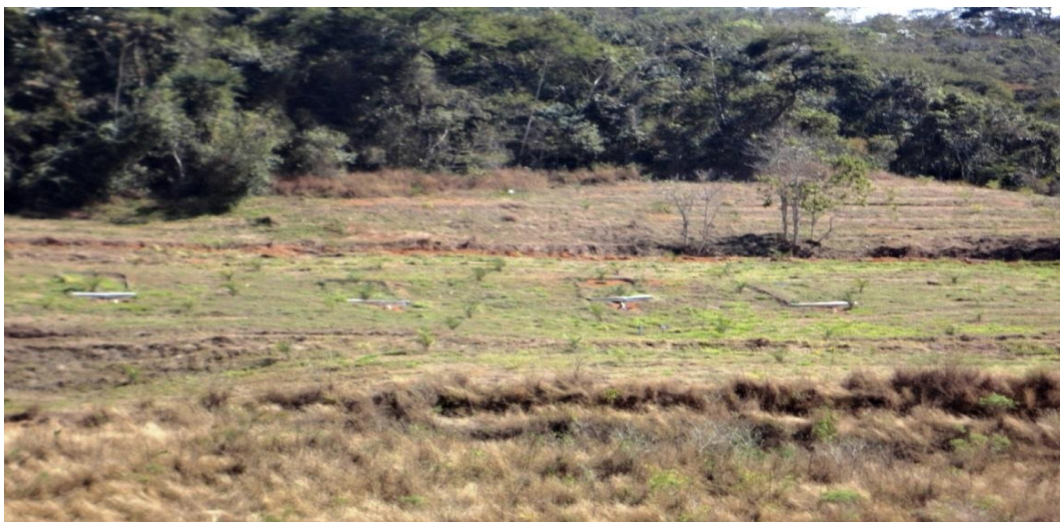
FIGURA 07: Mata nativa e as quatro parcelas de escoamento superficial. Na bacia hidrográfica do Janjão, Viçosa, MG, 2014.

5. À oeste, no topo do morro encontra-se uma mata nativa, mas, tem sofrido um grande efeito de borda devido a predominância do capim *Brachiária spp* e *Melinis minutiflora*. (Figura 07);

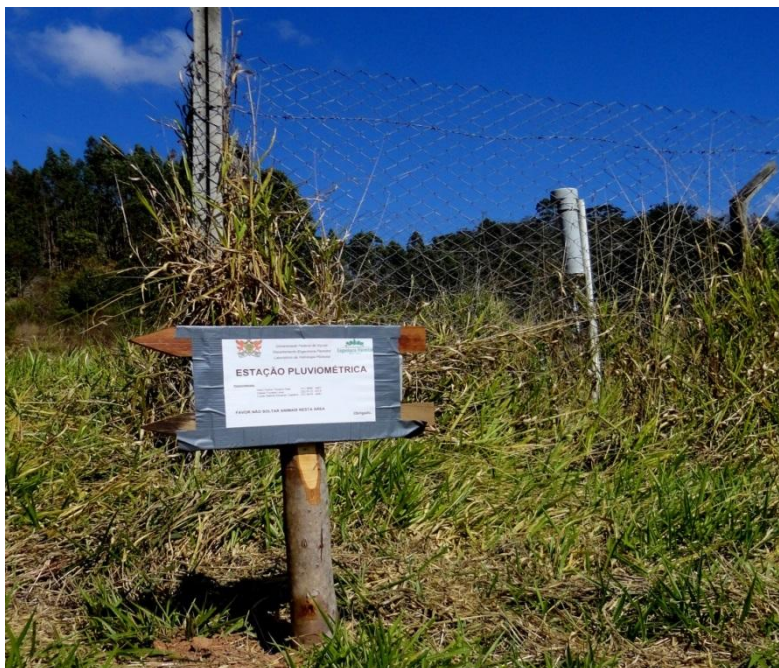
FIGURA 08: Estação pluviométrica

Na microbacia encontra-se instalado um pluviômetro (Figura 08), com auxílio de uma proveta foi feita a coleta das chuvas em mililitros, posteriormente no laboratório os dados foram convertidos para milímetros. Sabe-se que o pluviômetro utilizado apresenta raio de 0,075 metros, e milímetros é o equivalente a litros por metro quadrado.

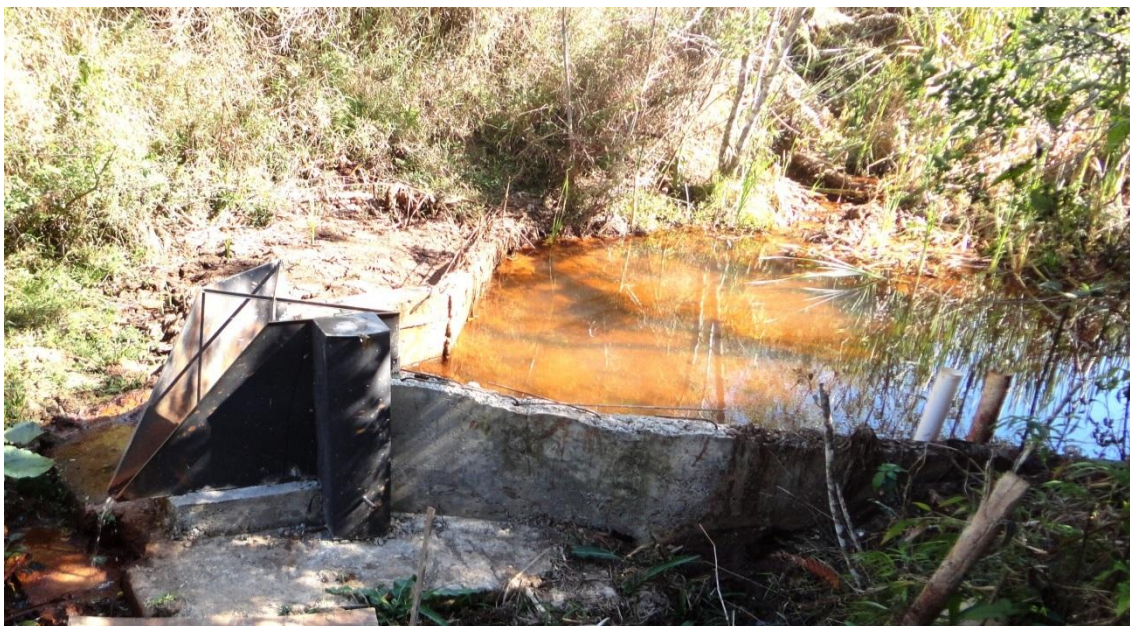
FIGURA 09: Vertedouro da bacia hidrográfica do Janjão. Viçosa, MG, 2014.

Inicialmente utilizou para medir a vazão do curso d'água um balde graduado, com um cronômetro sendo feitas cinco repetições da medida de vazão do curso d'água (L/s), em cada dia de leitura.

Posteriormente foi considerada a média aritmética da vazão mensal na bacia. Foram confrontados os dados de vazão com a precipitação na bacia. A coleta de dados foi realizada no vertedouro instalado na área, ver Figura 09.

No mês de março (2014) houve uma manutenção do vertedouro na área o que impossibilitou a coleta de dados. A Figura 16 apresenta o gráfico de distribuição temporal da vazão na microbacia.

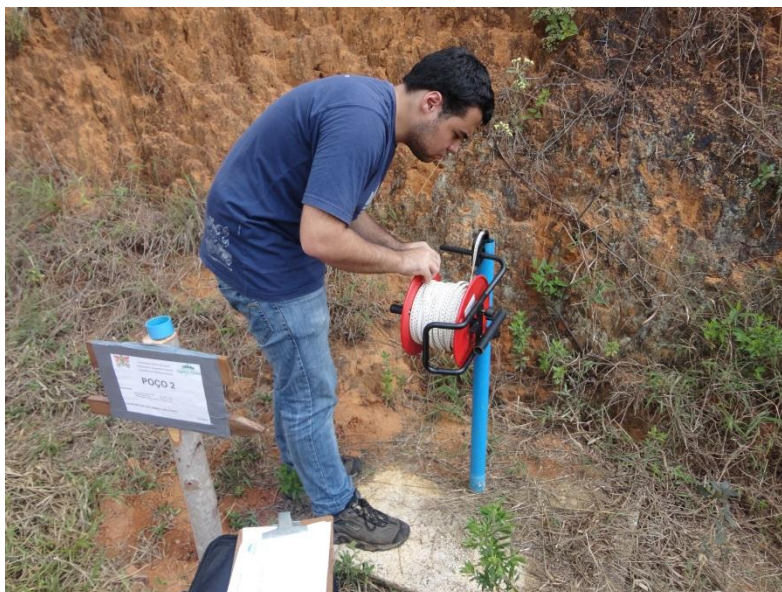
Fazendo uso do medidor de nível do lençol freático (Figura 10) monitorou a altura do lençol freático, em cada um dos quatro poços piezométricos (Figura 11), a partir de maio de 2013.

FIGURA 11: Cássio Luciano Vieira de Castro (estagiário). Auxílio no monitoramento do lençol freático.

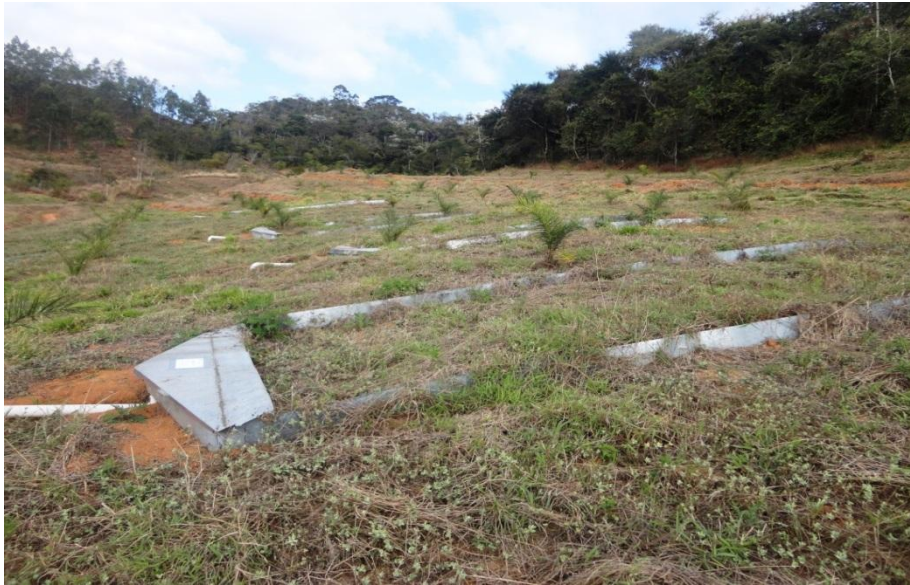
FIGURA 13: Parcelas para monitorar o escoamento superficial

Para a medição do escoamento superficial foram instaladas quatro parcelas na área, três repetições com duas macaúbas plantadas e um controle sem *Acrocomia aculeata* plantada (Figura 13).

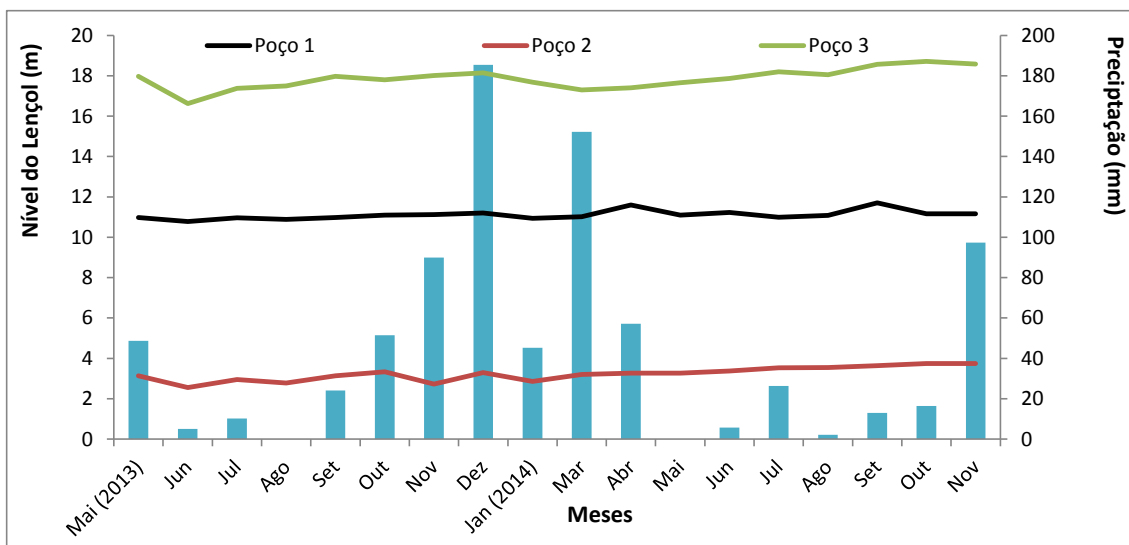
FIGURA 19: Relação entre a precipitação mensal e o nível médio do lençol freático. Microbacia hidrográfica do Janjão. Viçosa, MG, 2014.

Relacionando os níveis médios mensais de cada poço piezométrico, em relação ao nível do solo, com a precipitação mensal em cada mês, observa-se uma relação direta entre as duas variáveis. Nos períodos de maior intensidade de chuvas, o nível do lençol freático aumenta e o contrário acontece nos períodos de seca. Também se pode observar que o poço 2, que é o mais baixo com relação ao curso d'água é o que sofre menor variação ao longo dos meses. A relação é apresentada no gráfico, presente na Figura 19 abaixo:

O monitoramento do lençol freático torna-se bastante pertinente visto que a manutenção da produção de água na bacia depende da quantidade de água no solo que está diretamente ligada à sua capacidade de infiltração. Neste sentido, a manutenção da cobertura vegetal está relacionada com a recarga do lençol freático. Com o monitoramento constante da área, objeto de estudo, espera-se demonstrar em longo prazo, o efeito do plantio de *Acrocomia aculeata* na infiltração de água no solo e consequente alteração do nível do lençol freático.
