**CORROSÃO DE DIGESTORES CONTÍNUOS:  
INFLUÊNCIA DOS PROCESSOS DE COZIMENTO E  
ANÁLISE DAS TECNOLOGIAS PROTETORAS**

Dissertação apresentada à Universidade Federal de Viçosa, como parte das exigências do Programa de Pós-Graduação do Mestrado Profissional em Tecnologia de Celulose e Papel, para obtenção do título *Magister Scientiae*.

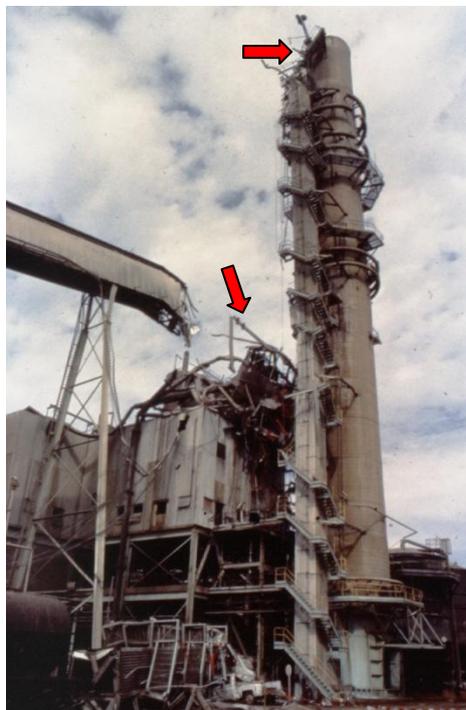
Figura 1.1: falha catastrófica de digestor contínuo em Pine Hill, Alabama, 1980, devido à corrosão sob tensão fraturante, SCC (Wensley, 2008).

falha revelou fissuração extensiva na zona termicamente afetada da solda inferior do cone do digestor, de forma que a seção resistente remanescente não mais pôde resistir à pressão de operação. A morfologia das trincas indicou tratar-se de corrosão sob tensão fraturante, SCC. A maioria das soldas circunferenciais do terço superior deste digestor estava trincada (Yeske, 1983). Reparos extensivos e demorados foram requeridos, até que o digestor fosse recolocado em operação. A despeito da violência do acidente, não houve vítimas.

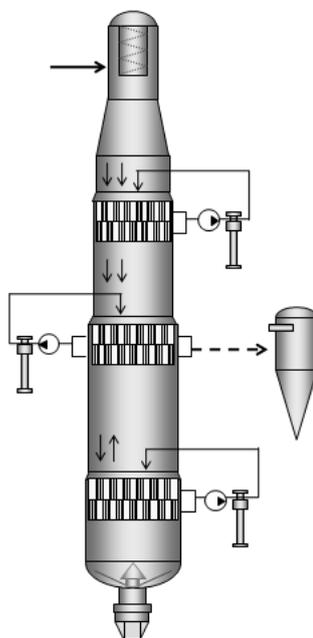
Figura 3.1: digestor contínuo, utilizando cozimento convencional (Klarin-Henricson, 2004; Cenibra, 2008).

acima das peneiras de extração. Sob tais condições a concentração de hidróxido de sódio na mistura de reação é máxima no início da impregnação. Ela progressivamente decresce enquanto prosseguem as reações de polpação, e o hidróxido de sódio é consumido.

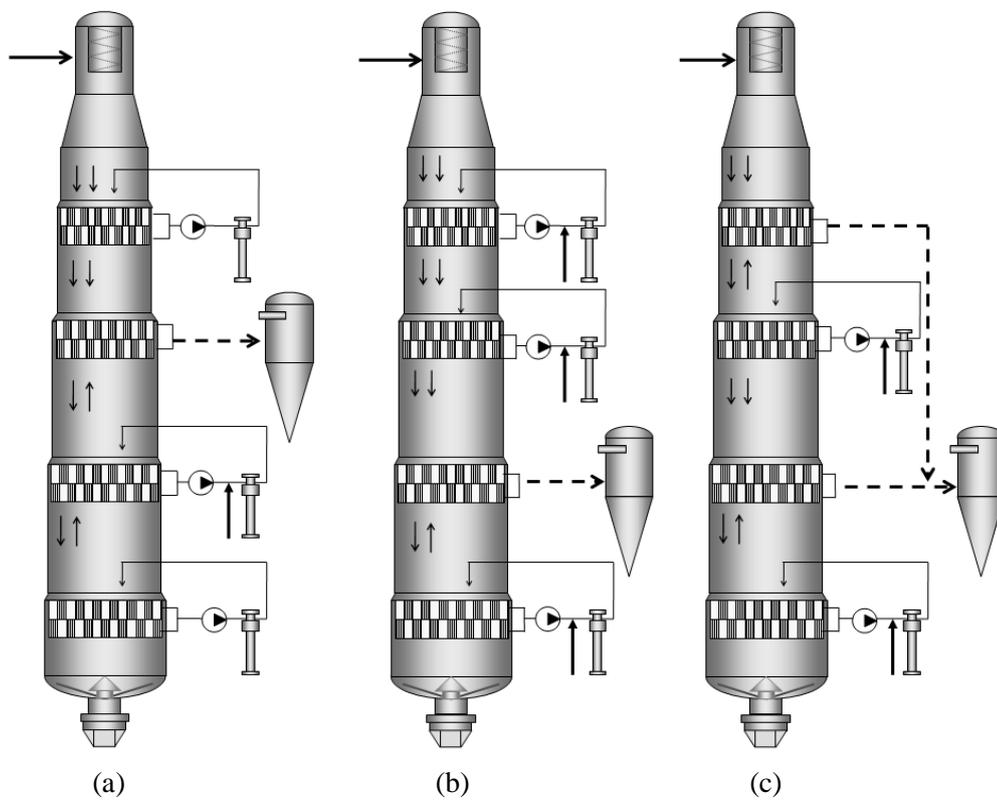
Figura 3.2: esquemas de alguns tipos de cozimento modificado: (a) Cozimento Contínuo Modificado (MCC), (b) Cozimento Contínuo Modificado Estendido (EMCC) / Cozimento Isotérmico (ITC™) e (c) *LoSolids™* (adaptado de Klarin-Henricson, 2004).

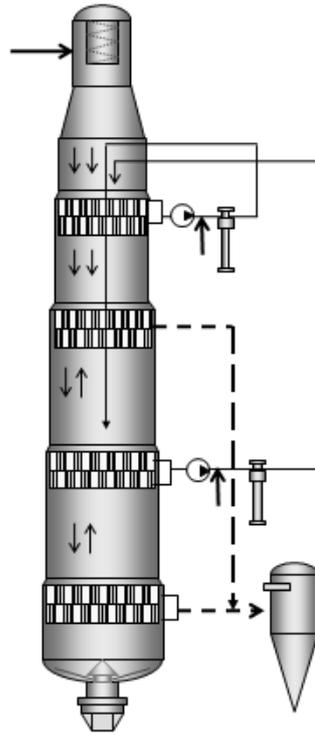
Figura 3.3: cozimento *Kobudo<sup>Mari</sup>™* (CENIBRA, 2008).

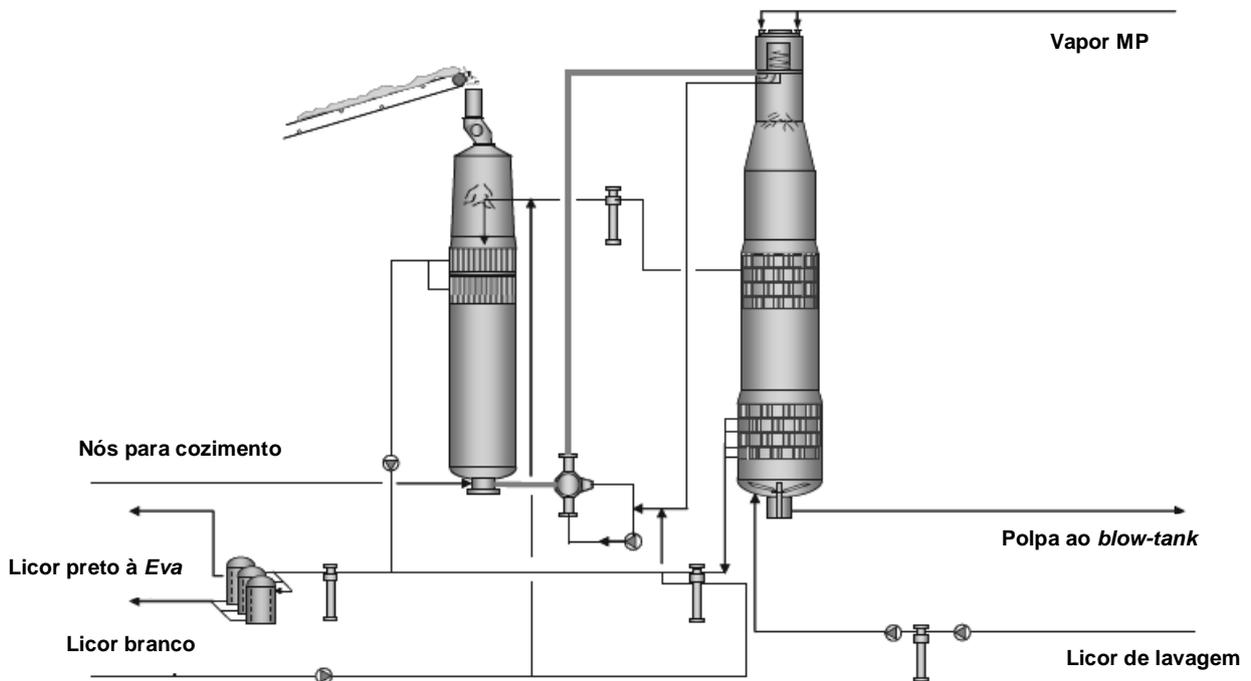
Figura 3.4: sistema *Compact Cooking™* (Metso, 2009).

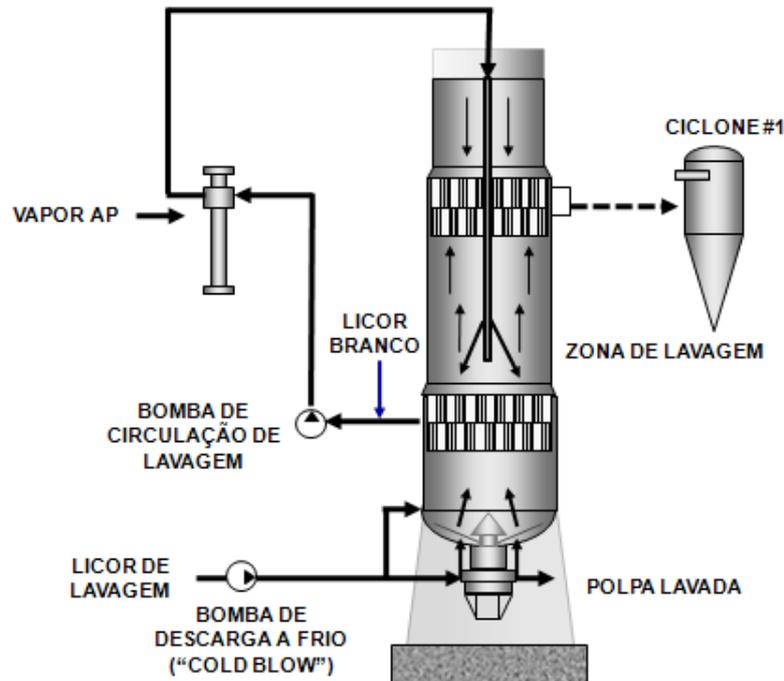
Figura 3.5: lavagem contracorrente *Hi-Heat* com injeção de licor branco (Gullichsen, Fogelholm, 1999).

O processo de Cozimento Contínuo Modificado Estendido (EMCC) utiliza a zona de lavagem do digestor para melhorar a deslignificação. A divisão do álcali é maior. O processo envolve a adição de licor branco através do sistema de lavagem, circulação e aquecimento localizado no fundo da chamada zona *Hi-Heat* (zona de lavagem contracorrente, com introdução de filtrado de lavagem ao fundo do digestor, ilustrada na Figura 3.5). Ali, a temperatura de circulação de lavagem é elevada à temperatura plena de cozimento, e o volume em retenção (1 a 4 h) dentro da zona *Hi-Heat* proporciona cozimento e lavagem simultâneos.

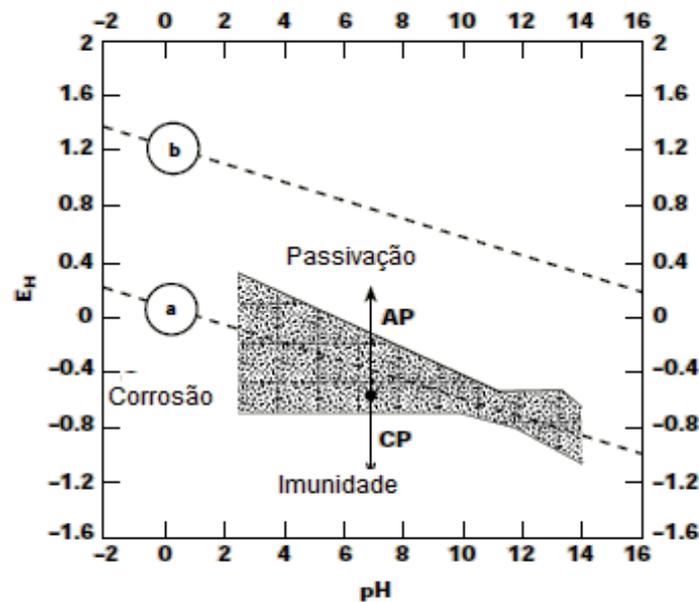
Figura 3.6: diagrama E-pH (diagrama de Pourbaix simplificado) para ferro em ambiente aquoso (Munro, Shim, 2001).

potencial eletroquímico. A possibilidade de corrosão de um metal em um dado ambiente pode ser determinada termodinamicamente. A Figura 3.6 ilustra um digrama Potencial - pH (diagrama E-pH ou diagrama de Pourbaix) para ferro, ou aço, em ambiente aquoso. O diagrama exibe domínios distintos de imunidade, corrosão e passividade com relação ao potencial do ferro ( $E_H$ , onde o sub-índice H denota eletrodo de referência de hidrogênio, considerado padrão) e pH da solução. Cada domínio indica a região na qual uma espécie é termodinamicamente mais estável.

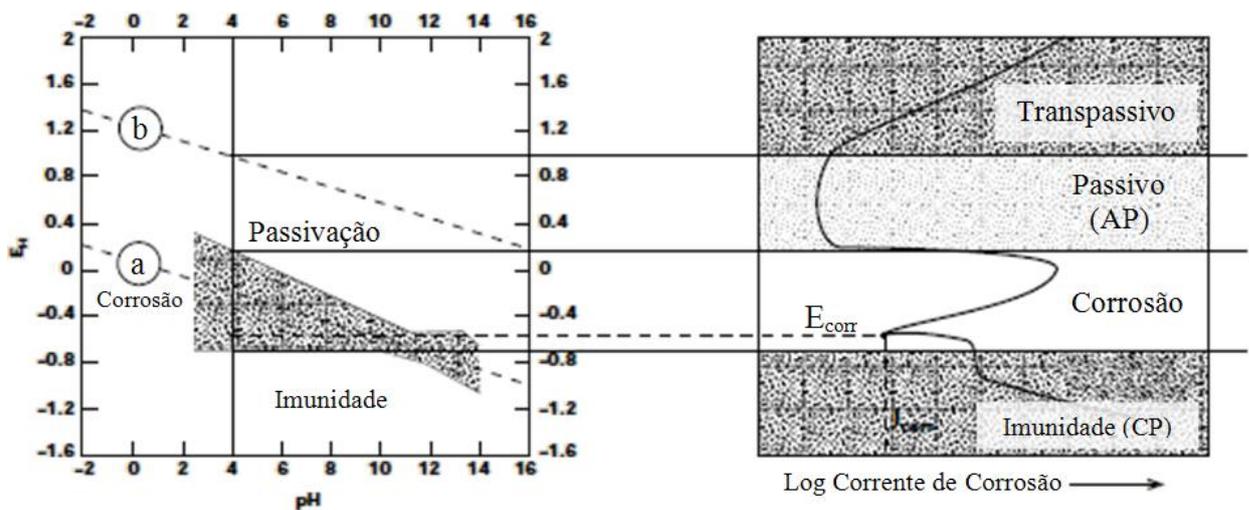
Figura 3.7: diagrama E-pH apresentado em conjunção com curva de polarização (Munro, Shim, 2001).

Embora os cálculos termodinâmicos que conduzem à construção do diagrama E-pH possam determinar se o metal irá corroer, eles não predizem a taxa de corrosão. Um dos métodos mais comuns para examinar o comportamento corrosivo de materiais é o diagrama E-log  $i$ , ou curva de polarização, o qual relaciona o potencial com a corrente (ou a taxa de corrosão). Na Figura 3.7, o diagrama E-pH é apresentado em conjunção com a correspondente curva de polarização, E-log  $i$  (Nunes, 2007. Munro, Shim, 2001; Jones, 1996).

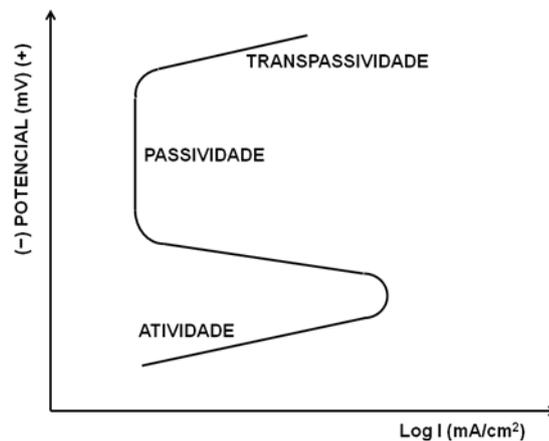
Figura 3.8: curva de polarização anódica para metais que apresentam transição ativo-passivo (Nunes, 2007).

potencial causa um aumento da taxa de corrosão. Acima do “nariz” a taxa de corrosão decresce com o aumento do potencial, numa aparente contradição. Isto é porque o processo de formação de óxidos se torna termodinamicamente possível a partir do valor de potencial correspondente ao “nariz” (que demarca, portanto, a transição entre o estado ativo e o estado passivo), e ocorre concomitantemente com o processo de dissolução. À medida que o potencial continua aumentando, a superfície do metal é coberta por um filme de óxido protetor de alta resistividade, e a taxa de corrosão se torna baixa e independente do potencial. A corrosão sob tensão fraturante, SCC, ocorre apenas em uma estreita faixa, possivelmente com apenas 50 mV de amplitude, situada imediatamente acima do “nariz” da transição (Munro, Shim, 2001; Wensley, 2003). A Figura 3.8 ilustra a curva de polarização anódica clássica para os metais passiváveis.

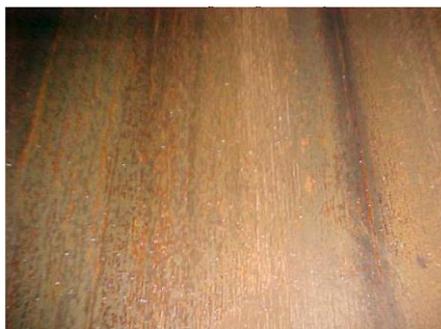
Figura 3.9: superfícies ativas, corrosão uniforme (CENIBRA, 2002).

A perda acelerada de espessura em digestores é resultado de corrosão ativa, Figura 3.9, que ocorre em potenciais de corrosão relativamente baixos. O monitoramento do potencial é extremamente útil para se avaliar se em uma dada região do digestor estão ocorrendo potenciais ativos (altas taxas de corrosão) ou potenciais passivos (potenciais mais altos caracterizados por baixas taxas de corrosão). Testes eletroquímicos são úteis para se estabelecer as faixas de potencial correspondentes aos comportamentos ativo e passivo.

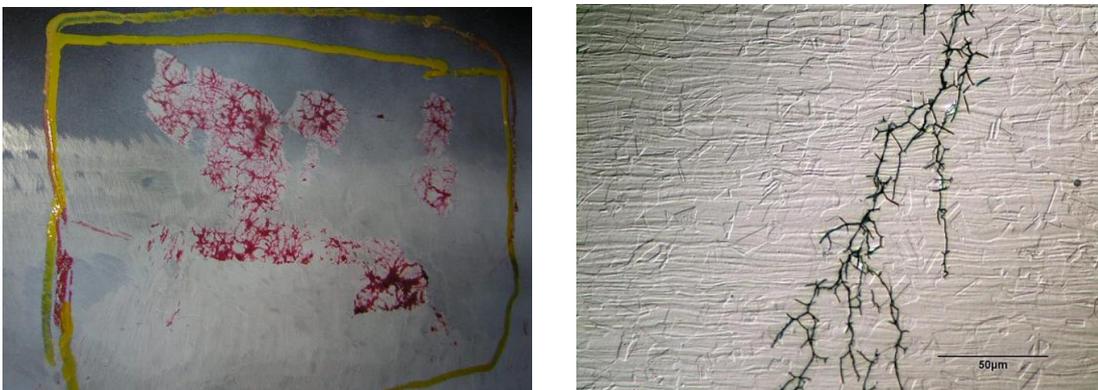
Figura 3.10: aspecto macrográfico (a) e micrográfico (b) da corrosão sob tensão fraturante (SCC) (CENIBRA, 2004; Wensley, 2006).

SCC é um processo de fissuração observado em muitos materiais de engenharia, que ocorre pela ação combinada e simultânea de ataque corrosivo e tensões estáticas de tração, sejam estas aplicadas ou residuais. As trincas de SCC podem seguir um padrão intergranular ou, transgranular, dependendo do material e do meio corrosivo. Na SCC transgranular uma trinca se propaga em planos cristalográficos específicos através dos grãos do material. Já na SCC intergranular, os contornos de grãos governam o caminho seguido pela trinca. A propagação de uma trinca pode incorporar os dois padrões, constituindo um tipo de SCC “mista”. A morfologia da SCC, tipicamente com trincas finas e ramificadas, é apresentada na Figura 3.10 (a) e (b).

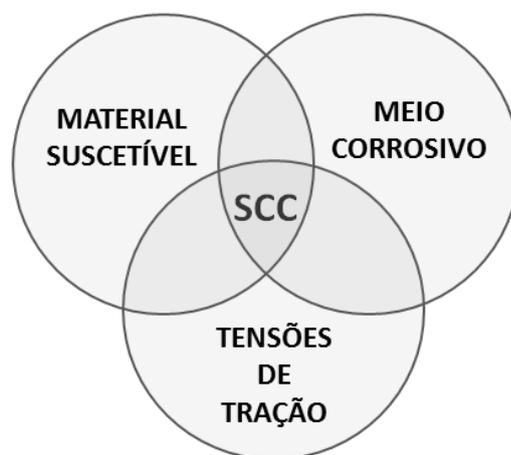
Figura 3.11: fatores de influência para a ocorrência de SCC (Yeske, 1983).

Estes três fatores são visualizados de forma esquemática na Figura 3.11.

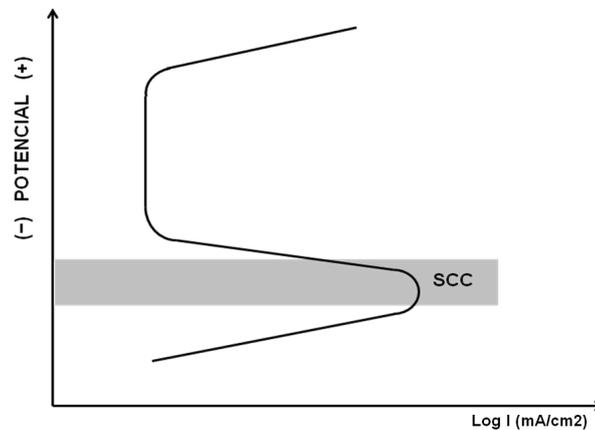
Figura 3.12: curva de polarização anódica destacando a zona de suscetibilidade a SCC (Nunes, 2007).

Esta se situa tipicamente ao redor de 0 mV para aços inoxidáveis austeníticos tipo 304 ou 316 e entre -50 e 0 mV vs. Mo para aço carbono. SCC pode ocorrer também na transição entre os estados passivo e transpassivo (Wensley, 2004, 2007).

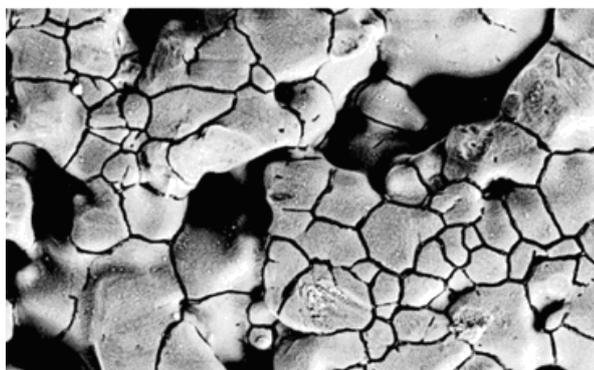
Figura 3.13: corrosão intergranular (IGA) (Barbosa, Costa, 2005).

austenita, IGA é considerada uma forma de corrosão insidiosa e capaz de causar falhas catastróficas (Wensley, 2007).

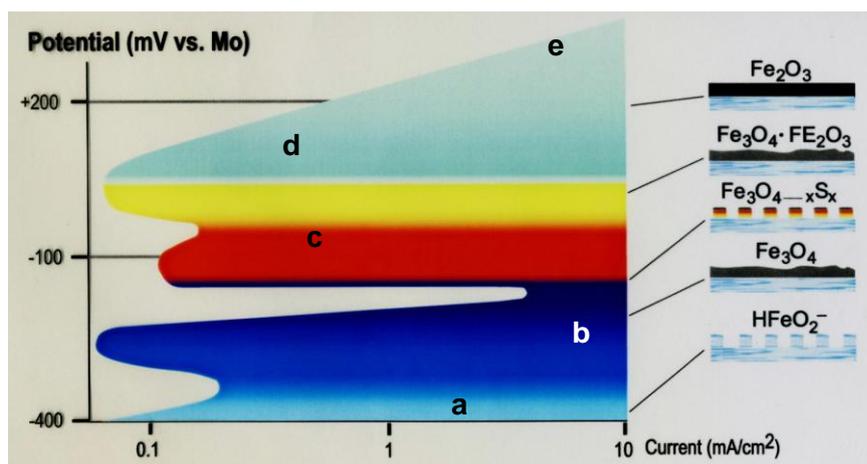
Figura 3.19: o princípio da proteção anódica é ilustrado pelo diagrama *polarization scan* acima, típico para aço carbono em licor *Kraft* de digestor contínuo (Savcor, 2004).

A curva de polarização anódica na Figura 3.19 a seguir apresenta a relação entre o potencial eletroquímico e a densidade de corrente requerida (esta, por sua vez, correlacionável à taxa de corrosão), para aço carbono em licores de digestor contínuo.

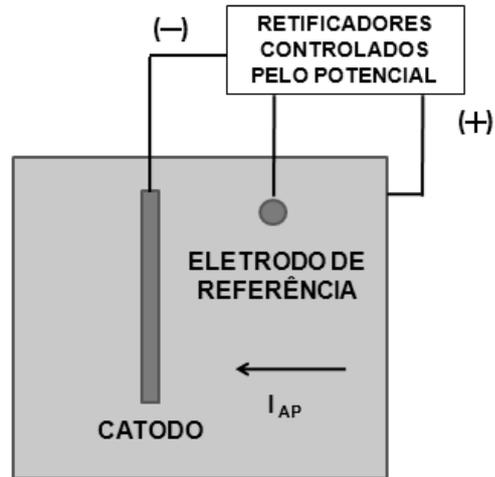
Figura 3.20: esquema simplificado de um sistema de proteção anódica (Munro, Shim, 2001).

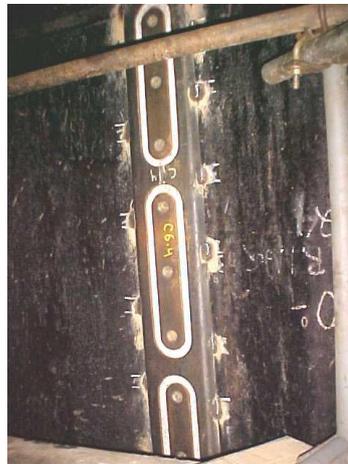
Figura 3.21: detalhe de um catodo fixado por solda intermitente à superfície interna do digestor (CENIBRA, 2006).

Um *software* especial, instalado na unidade de controle, gerencia o sistema 24 horas por dia. Há uma saída para modem, o que possibilita comunicações para monitoramento remoto do sistema, que possui ainda alarme para eventuais falhas. O sistema está permanentemente conectado ao sistema de controle digital (*Distributed Control System*, DCS) da planta. Os componentes principais estão apresentados nas Figuras 3.21, 3.22 e 3.23 (Paoliello, Gomes, 2005).

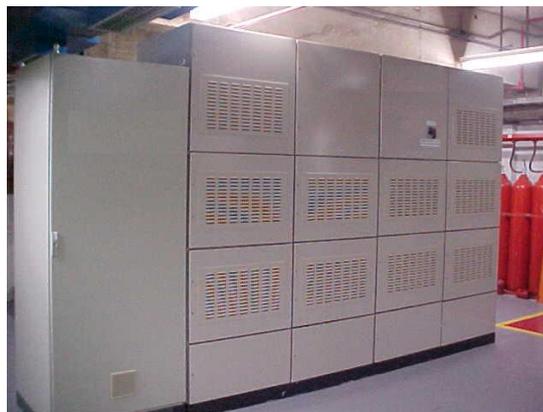
Figura 3.22: unidades de potência (retificadores) e de controle da proteção anódica, instaladas no CCM do digestor (CENIBRA, 2006)

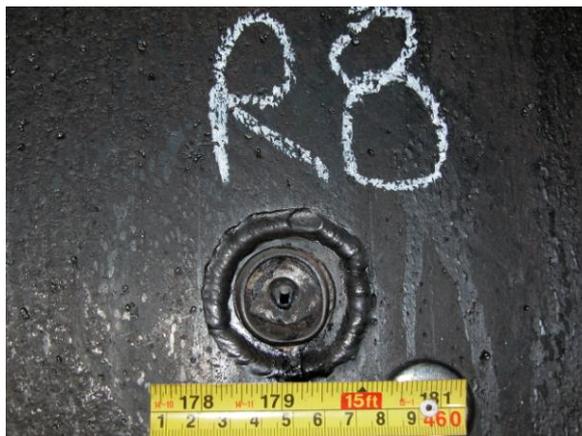
Figura 3.23: eletrodo de referência (Wensley, 2004).

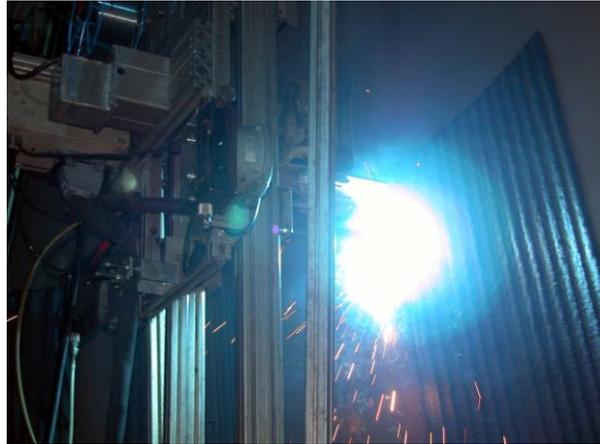
Figura 3.24: aplicação de *weld overlay* (CENIBRA, 2004).

Um típico trabalho de *weld overlay* num digestor contínuo pode envolver entre 40 e 450 m<sup>2</sup> de parede. Áreas menores podem ser revestidas durante uma parada típica de 7 dias, enquanto áreas maiores exigem que o trabalho seja distribuído em várias paradas. Se a mínima espessura requerida não estiver muito próxima de ser alcançada, o trabalho pode ser conduzido em etapas. Se, contudo, houver uma preocupação urgente devido ao ataque corrosivo rápido, superfícies maiores precisarão ser trabalhadas, utilizando-se múltiplas máquinas de soldagem.

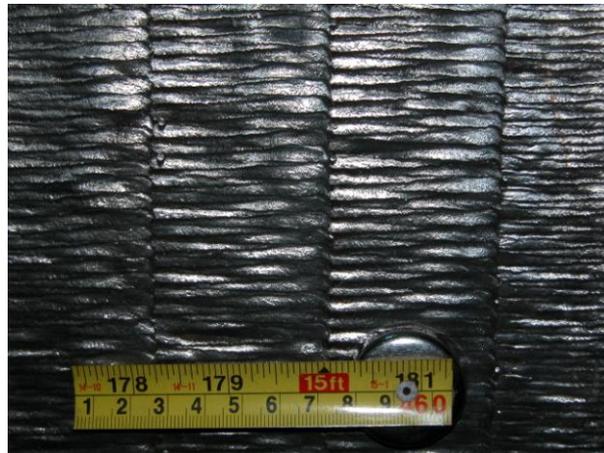
Figura 3.25: *weld overlay* vertical acabado (Wensley, 2004).

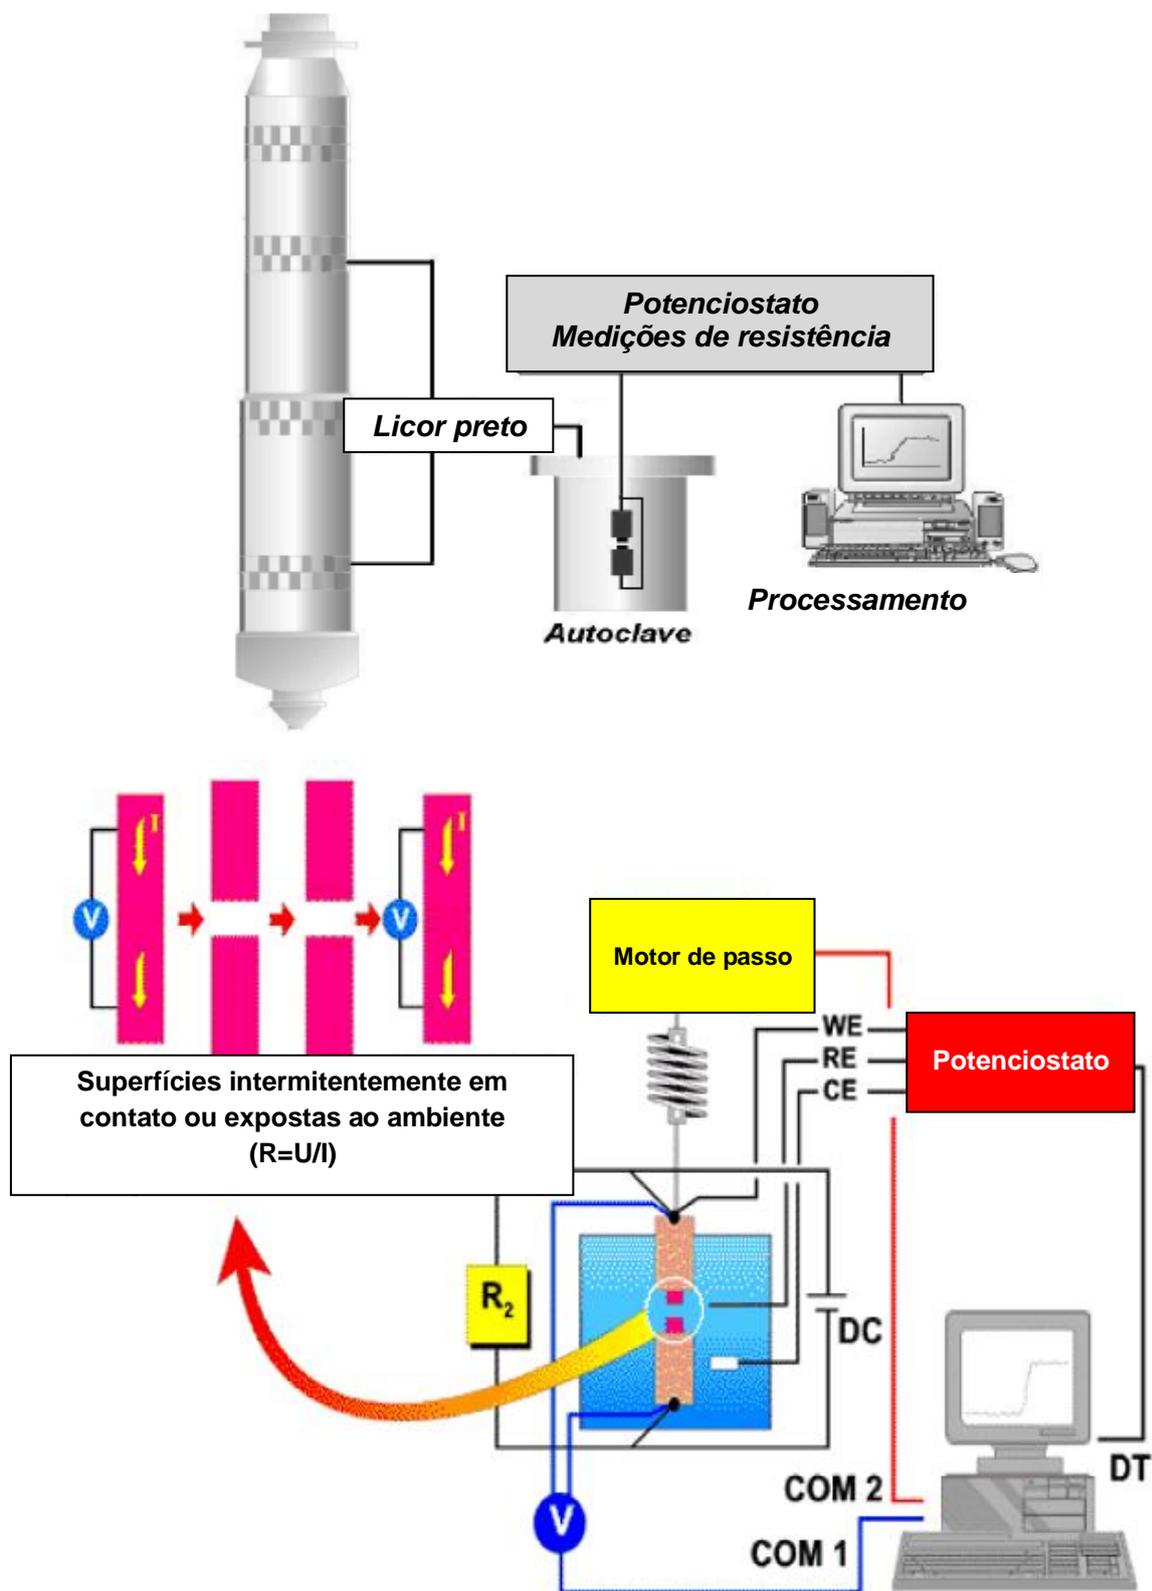
Figura 4.1: esquema do princípio CER (Savcor, 2009).

A resistência do filme passivo em aços inoxidáveis é tipicamente menor do que nos aços carbono, já que o filme passivo em inox possui características de semicondutor, enquanto nos aços carbono assemelha-se mais a um dielétrico. Assim, quando a resistência superficial sobe a valores superiores a  $100 \Omega$  em aço carbono e mais de  $10 \Omega$  em aço inox, a amostra está passivada. Se a resistência for baixa, nenhum óxido é formado e a passivação não ocorre (Savcor, 2009). A Figura 4.2 apresenta um resultado ilustrativo deste teste. A Figura 4.3 apresenta o equipamento utilizado (unidade CER), baseado em tecnologia proprietária.

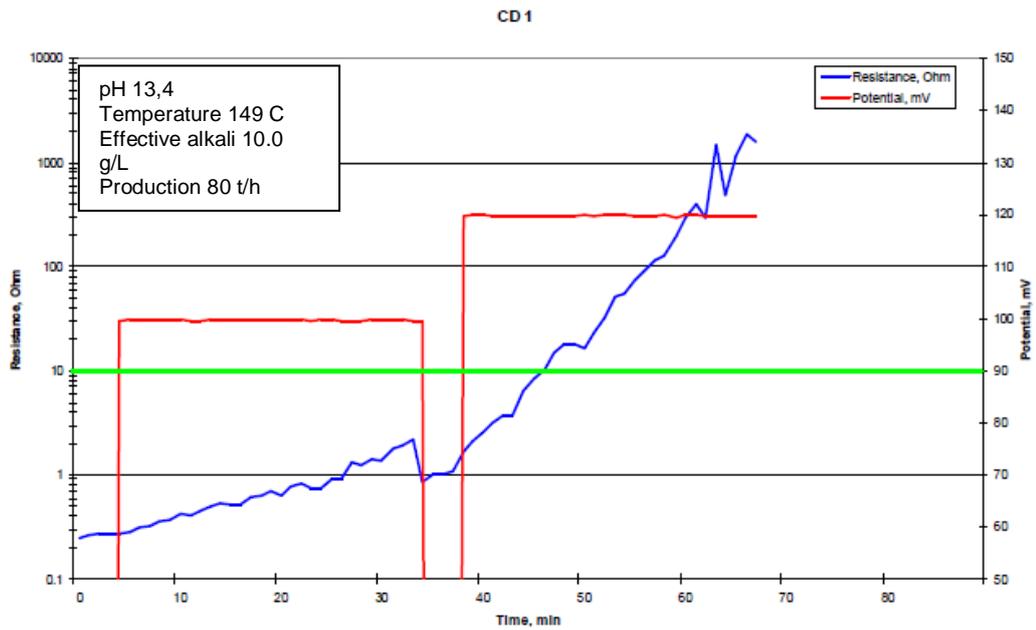
Figura 4.2: ilustração de um resultado de teste *Contact Electric Resistance*, CER (Savcor, 2007).

Observa-se na Figura 4.2 que o eixo x mostra o tempo decorrido de teste. O eixo y1 mostra a resistência medida (escala logarítmica, azul) e o eixo y2, o potencial medido. A linha verde demarca a zona passiva, *i.e.* > 10 ohms para aço inoxidável, onde não ocorre corrosão ou SCC.

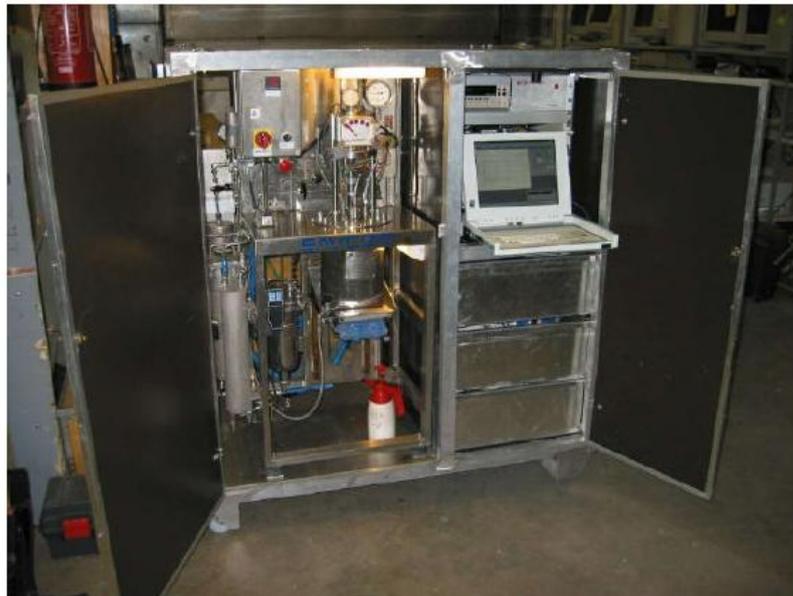
Figura 4.3: equipamento utilizado para teste *Contact Electric Resistance*, CER (Savcor, 2009).

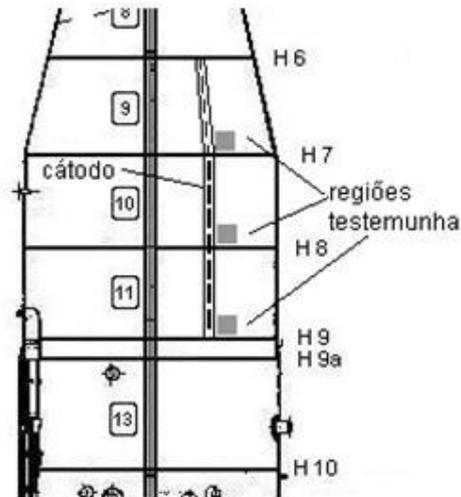
Figura 4.5: localização das regiões-testemunha (MKS, 2004).

“Regiões-testemunha”, constituídas de grades de pontos de medição cuidadosamente demarcados em locais predeterminados do costado do digestor maximizam a repetibilidade e exatidão das medições. Neste trabalho estas medições foram realizadas nos anéis 9, 10 e 11 do digestor1, em maio de 2003, outubro de 2003, abril de 2004 e setembro de 2004. A localização destas regiões é apresentada na Figura 4.5.

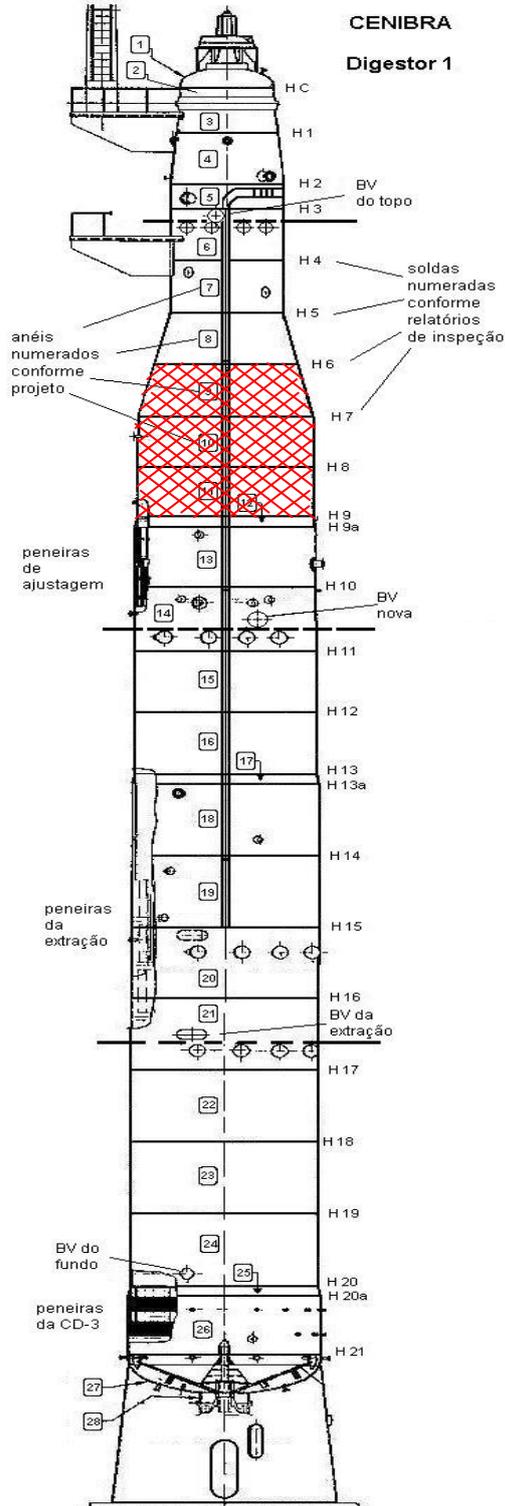
Figura 5.1: desenho esquemático do digestor 1. O vaso é constituído de seções (anéis) numeradas de 1 a 27 a partir do topo. A área hachurada corresponde à região afetada pela corrosão, isto é, os anéis 9, 10 e 11 (Paoliello, Gomes, 2005).

Medidas para conter o progresso da corrosão eram evidentemente requeridas. Com a taxa de corrosão que se verificava, logo seriam alcançados, ou até mesmo ultrapassados, os valores mínimos permitidos pelo código de projeto do digestor. A definição das providências a serem adotadas fazia-se urgente naquele momento. As alternativas disponíveis e tecnicamente apropriadas de medidas de proteção contra a corrosão não incluíam nenhuma solução simples. Qualquer uma delas seria complexa e dispendiosa. Optou-se então por um sistema de proteção anódica, que parecia ser, além de confiável, a alternativa com menor prazo de entrega e exigindo a mais curta parada do digestor.

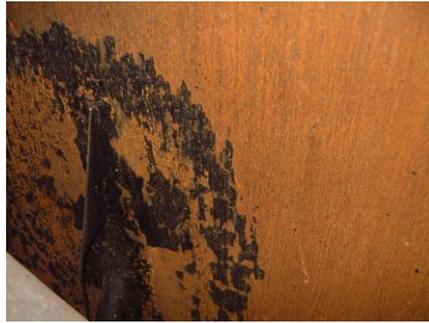
Figura 5.2: área ativa do costado com corrosão uniforme (CENIBRA, 2002).

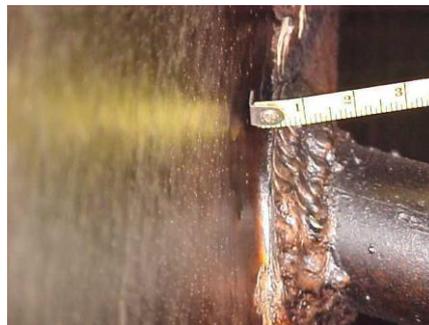
Figura 5.3: área com corrosão uniforme. Notar a perda de material junto à solda (CENIBRA, 2002).

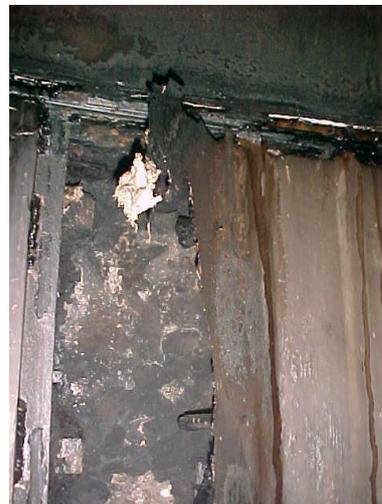
Figura 5.4: corrosão de chapa cega (CENIBRA, 2002).

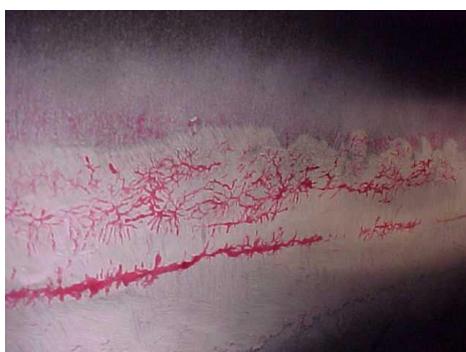
Figura 5.5: trincas de SCC na região de transição do digestor 1 (CENIBRA, 2003).

Também em maio de 2003, trincas por corrosão sob tensão fraturante – SCC foram observadas em todo o perímetro do digestor, no início das chapas cladeadas que compõem o separador de topo, logo acima da região corroída, conforme Figura 5.5. Todas as evidências eram de que estas trincas não se propagavam ao material-base estrutural (aço carbono), limitando-se à espessura do *clad*, *i.e.* 3 mm. Por isto, foram removidas nas duas paradas subseqüentes. SCC também ocorreu no aço carbono, abaixo da borda inferior do *clad*: a solda de transição entre o costado de aço carbono e as chapas *clad* do separador de topo apresentou trincas, neste caso com profundidade de 10 mm ou mais, com evidente risco estrutural, tendo sido imediatamente reparadas.

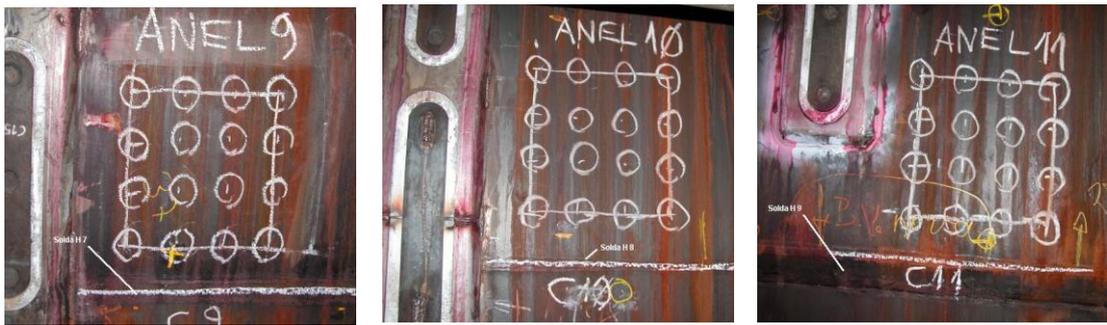
Figuras 5.7 (a), (b) e (c): regiões-testemunha para monitoramento rigoroso da evolução das espessuras, respectivamente anel 9, 10 e 11 (MKS, 2004).

Além das inspeções visuais, medições ultrassônicas de espessura registram o comportamento corrosivo do equipamento após a mudança no cozimento. Foram estabelecidas regiões-testemunha para a execução de medições mais rigorosas e repetíveis a cada parada, ver Figuras 5.7, (a), (b) e (c).

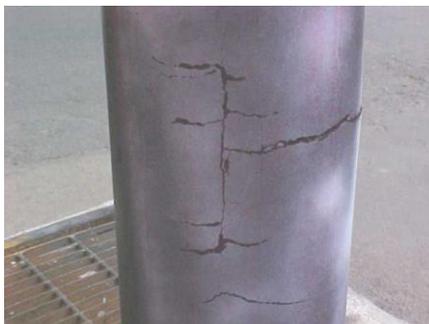
Figura 5.8: tubo central destruído por trincas de SCC (CENIBRA, 2003).

ver Figura 5.8. Atribuiu-se a falha à incorreta especificação do material do tubo, aço inoxidável tipo 316L que, de acordo com Savcor, 2004, seria impróprio para as condições de serviço em questão. O tubo danificado foi substituído por um novo tubo em aço duplex tipo 2205, em setembro de 2004.

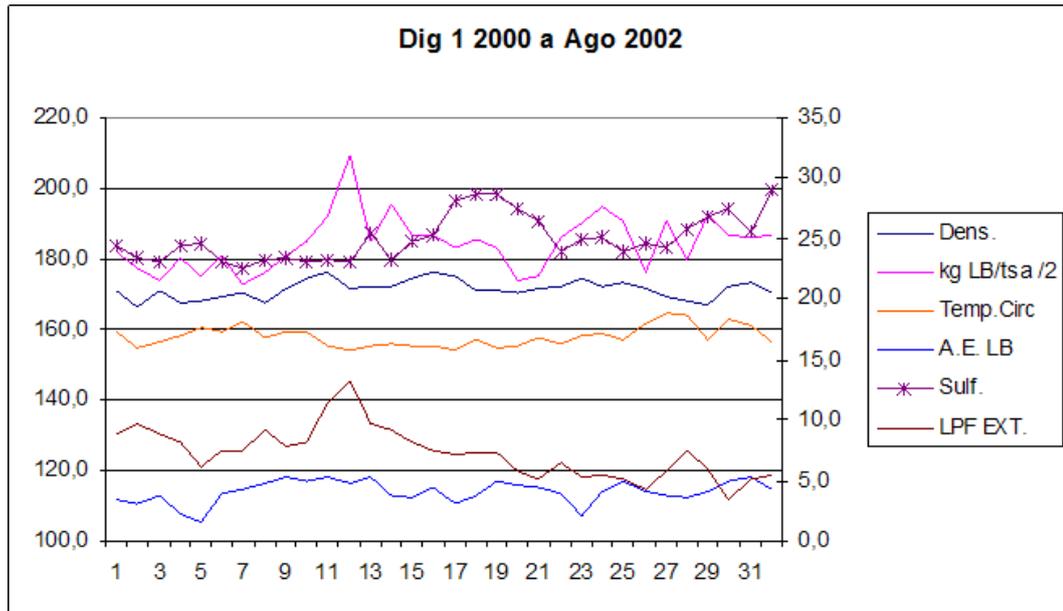
Figura 5.9: dados de processo do digestor 1, 2000 a 2002 (CENIBRA, 2003).

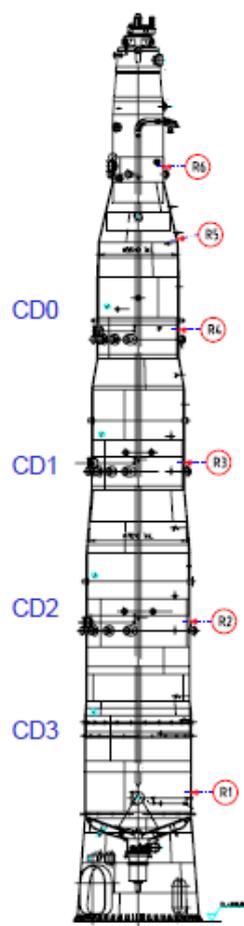
Figura 5.10: digestor 2 com seu arranjo de peneiras CD0 a CD3 e eletrodos de referência R1 a R6 (Savcor, 2006).

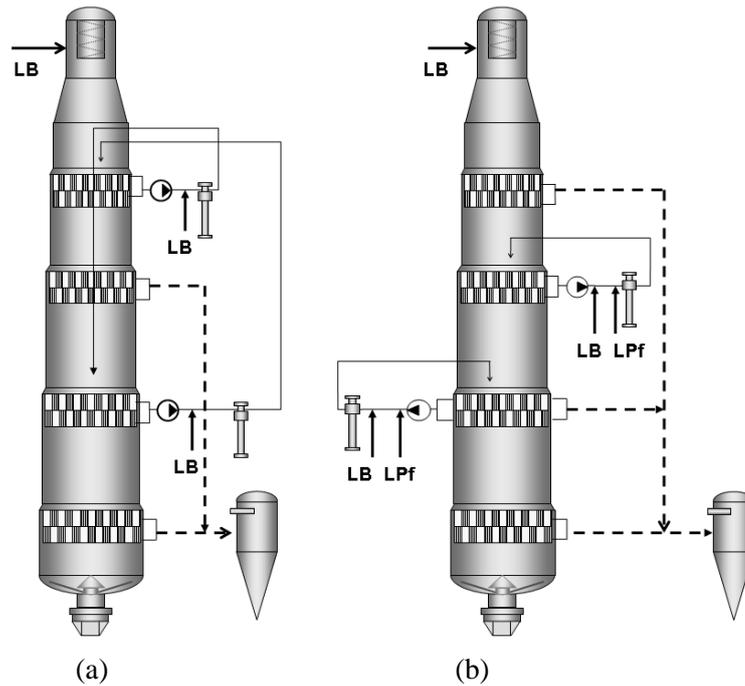
Figura 5.11: esquema dos processos de cozimento do digester 2: (a) processo A, e (b) processo B (CENIBRA, 2008). LPf refere-se a licor preto para lavagem.

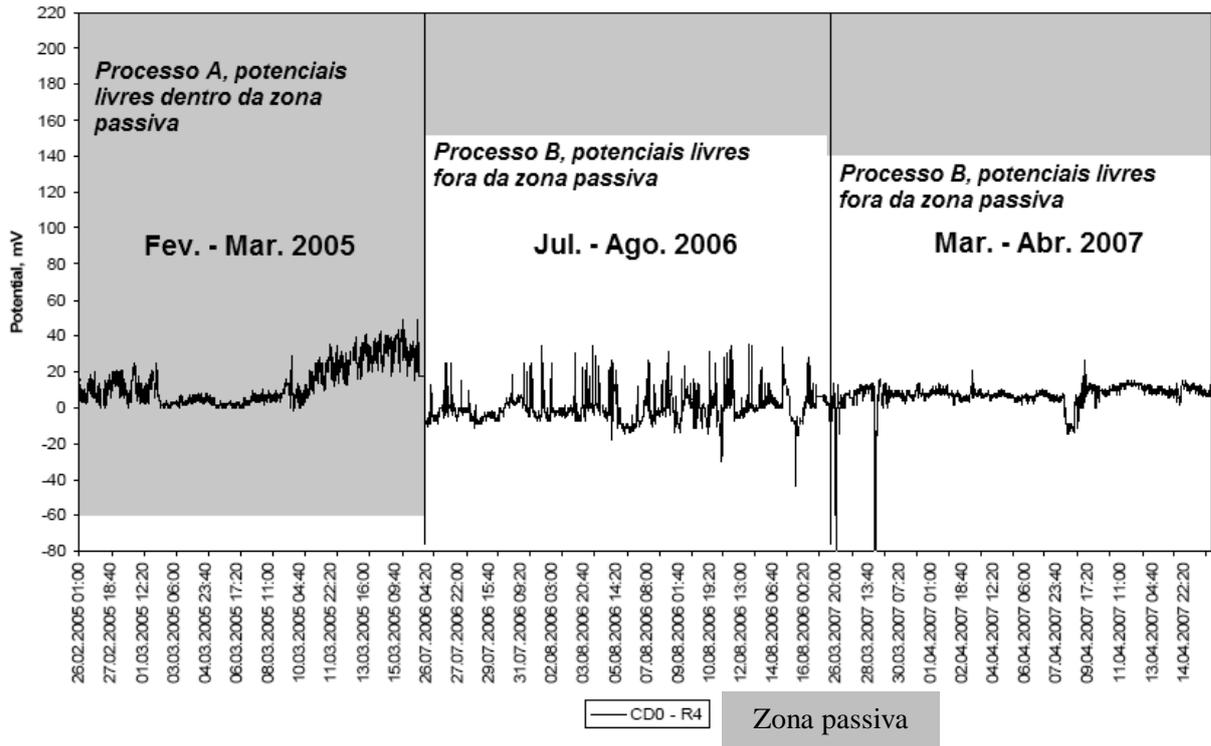
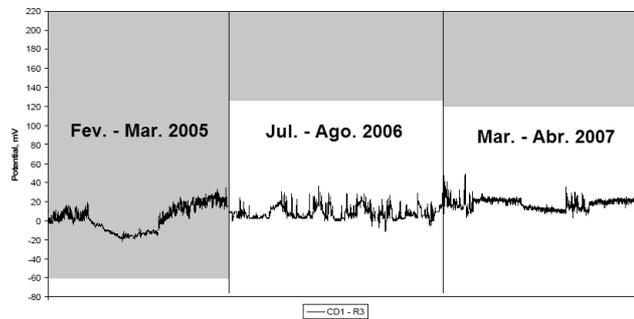
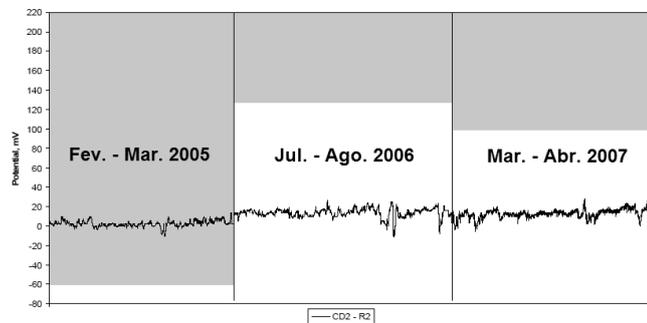
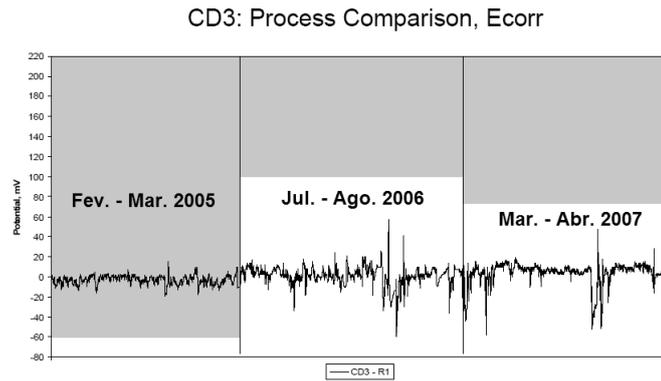
Figura 5.12: evolução do potencial eletroquímico (região CD0 no destaque) em função de dois processos de cozimento. As zonas sombreadas representam as faixas de potenciais seguros, onde a passivação das superfícies ocorre (Savcor, 2007).

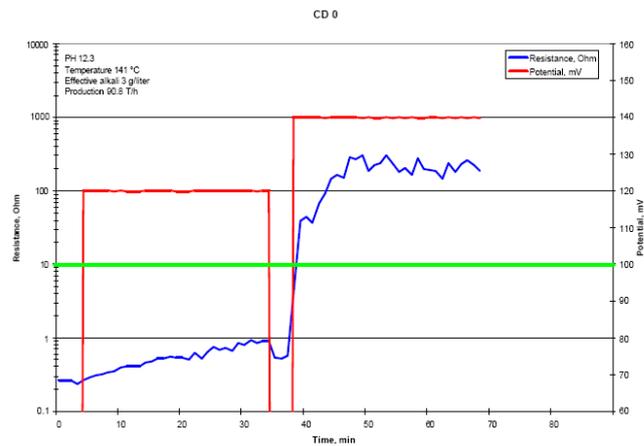
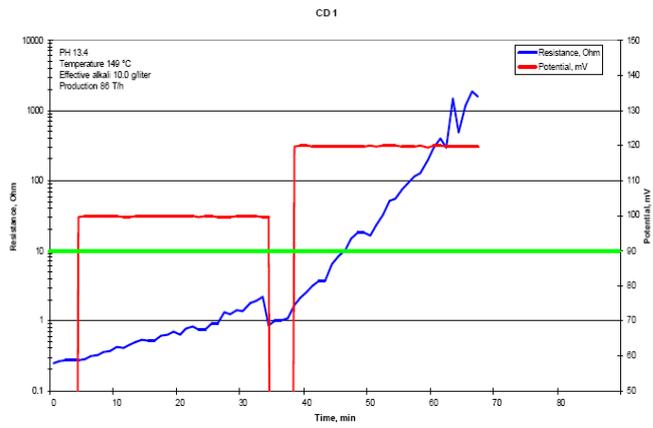
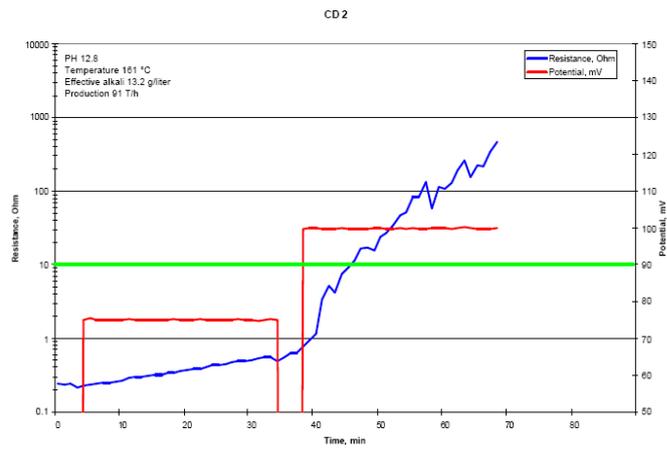
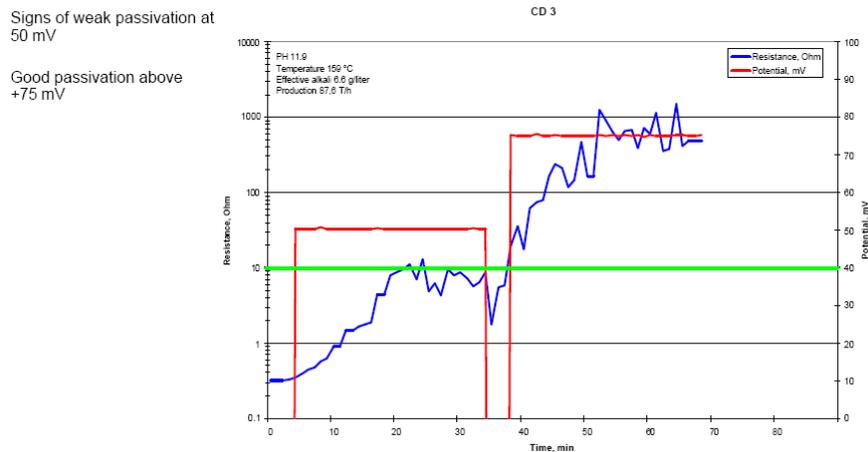
Figura 5.13: resultados CER do digestor 2, abril 2007 (Savcor, 2007).

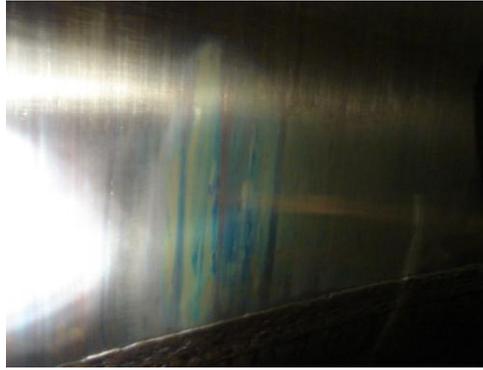
Figura 5.14: coloração azul peculiar nas superfícies internas do digestor (CENIBRA, 2007).

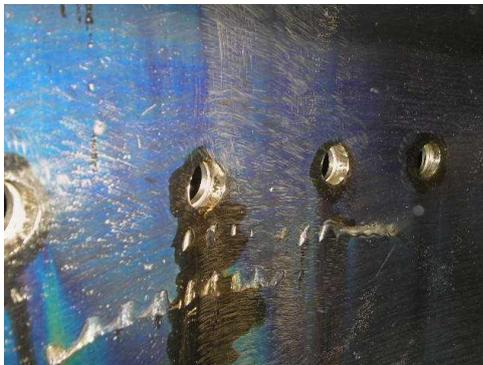
Figura 5.15: coloração azul peculiar na região do separador de topo (CENIBRA, 2007).

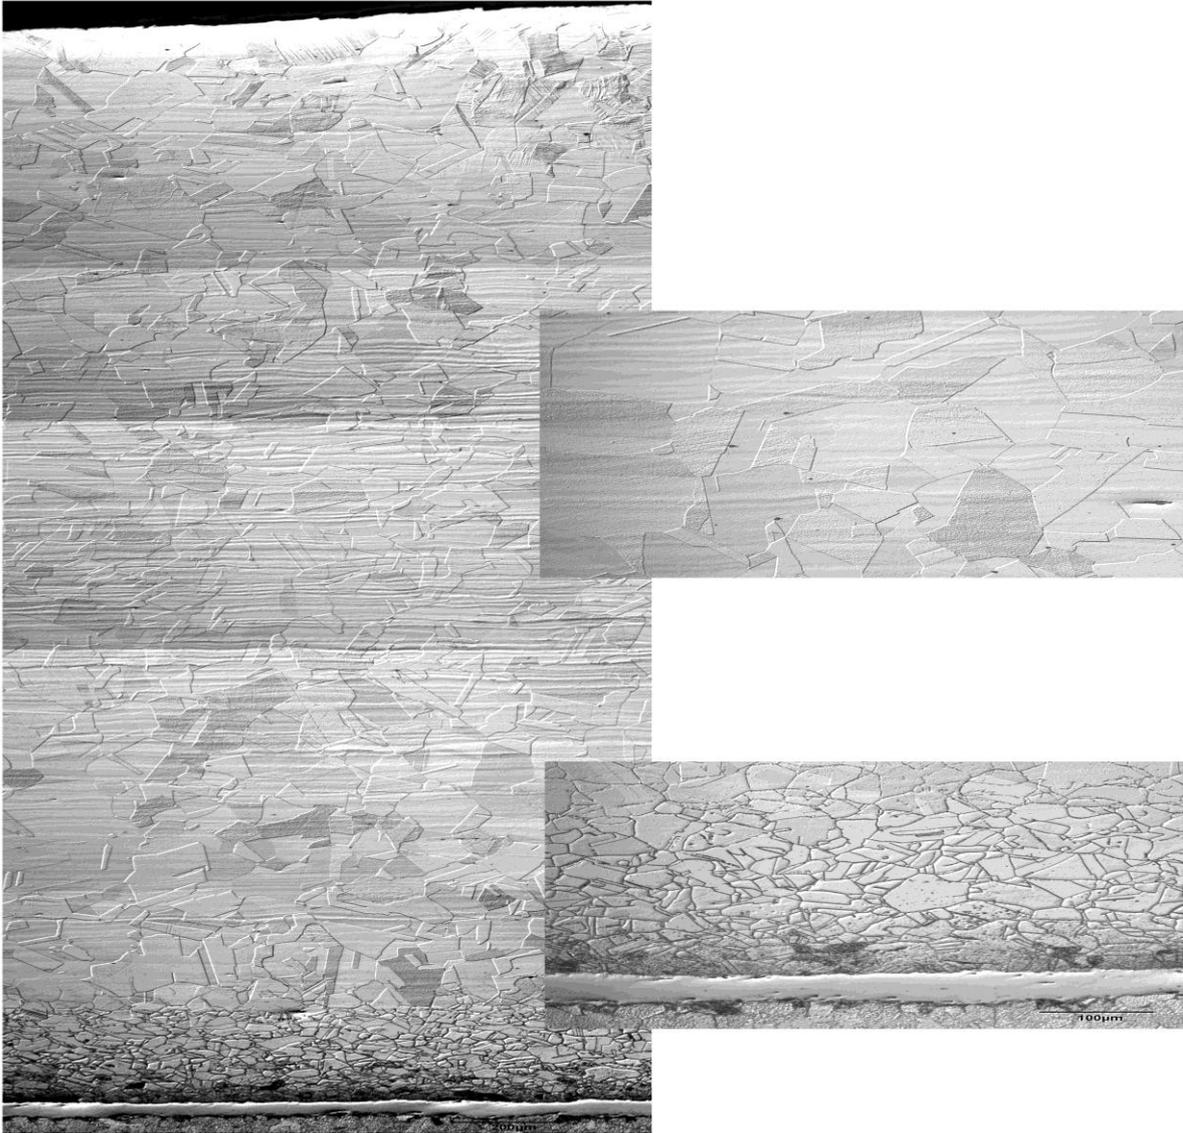
Figura 5.16: análise metalúrgica do material *clad* do digester 2, revelando que não há sensitização do material, exceto na interface entre aço inoxidável e aço carbono (Wensley, 2007).

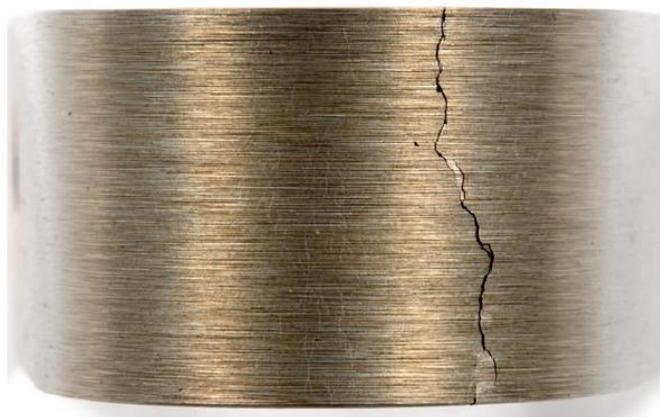
Figura 5.17: trinca de SCC com penetração total, próxima ao ápice de um espécime *U-bend* 304L após 712 h em licor com 25 g/L NaOH a 165 °C (Wensley, 2007).

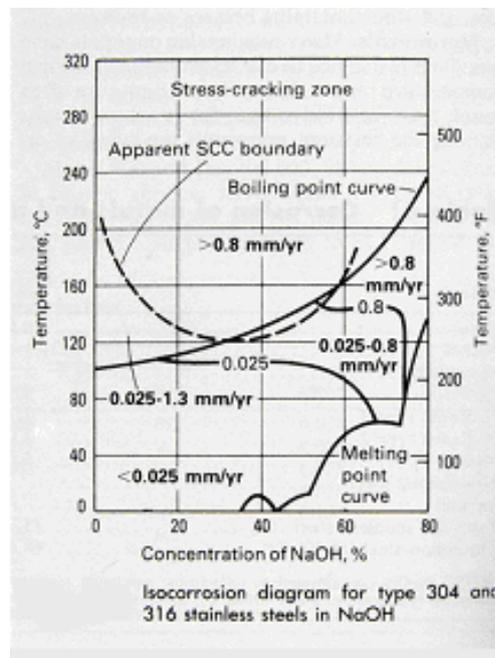
Figura 5.18: diagrama de iso-corrosão para aços austeníticos em hidróxido de sódio (ASM).
