Novembro, 2001

Documentos 64

DIAGNÓSTICO EXPEDITO SOBRE OCUPAÇÃO E CONSERVAÇÃO DOS AMBIENTES CILIARES DO MUNICÍPIO DE PINHAIS

Marcos Fernando Gluck Rachwal
Alair Redede Camati

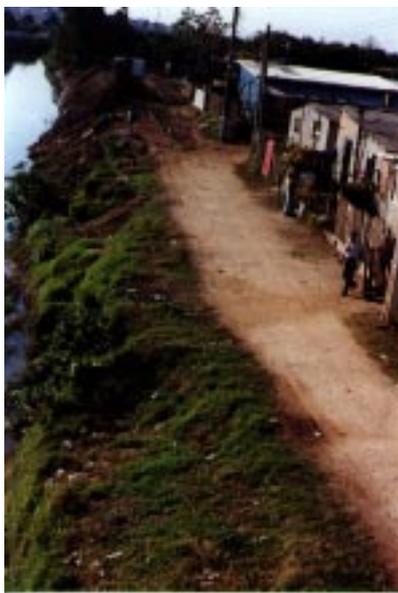
Foto 1- Construção de casas dentro da Área de Preservação Permanente (faixa ciliar do Rio Atuba), nas proximidades da Ponte Doroti Carvalho na Vila Emiliano Pernetá (Ponto 12).

- 2) inexistência de florestas ciliares;
- 3) impossibilidade de regeneração natural da vegetação ciliar devido a: presença de construções residenciais (Foto 1 e Ponto 11 nas proximidades da Rua João C. Jacomel), cavalos, cancha reta para corrida de cavalos (Ponto 4) e cancha de areia (Foto 2) para prática de esportes. Todas estas alterações encontram-se dentro da faixa destinada, por lei, para preservação permanente. No Ponto 11, o Rio Bacacheri deságua no Rio Atuba cujas margens estão destituídas de vegetação. Ali a população ribeirinha coleta, ensaca e comercializa lixo reciclável. Segundo os habitantes, não há coleta de lixo pela prefeitura;

- 4) reduzida largura de margem ciliar onde futuramente poderão ocorrerem ações de recuperação com floresta ciliar. (Foto 1);
- 5) solos das margens extremamente degradados por decapitação (raspagem da camada arável), compactação, por deposição de entulhos de natureza diversa (principalmente restos de construções) e ainda por simples retirada da vegetação nativa;

- 4.1 a desapropriação das casas que ainda restaram nestas áreas, a exemplo do rio Atuba, na Vila Emiliano Pernetá, nas proximidades da Ponte Doroti Carvalho, na rua João C. Jacomel (Ponto 12), e nas proximidades da ponte sobre o Rio Atuba na Avenida João Leopoldo Jacomel (Ponto 11), na entrada do Bairro Alto (em Curitiba). Há um cadastro dos moradores desta região elaborado pelas Secretarias de Ação Social e Planejamento;

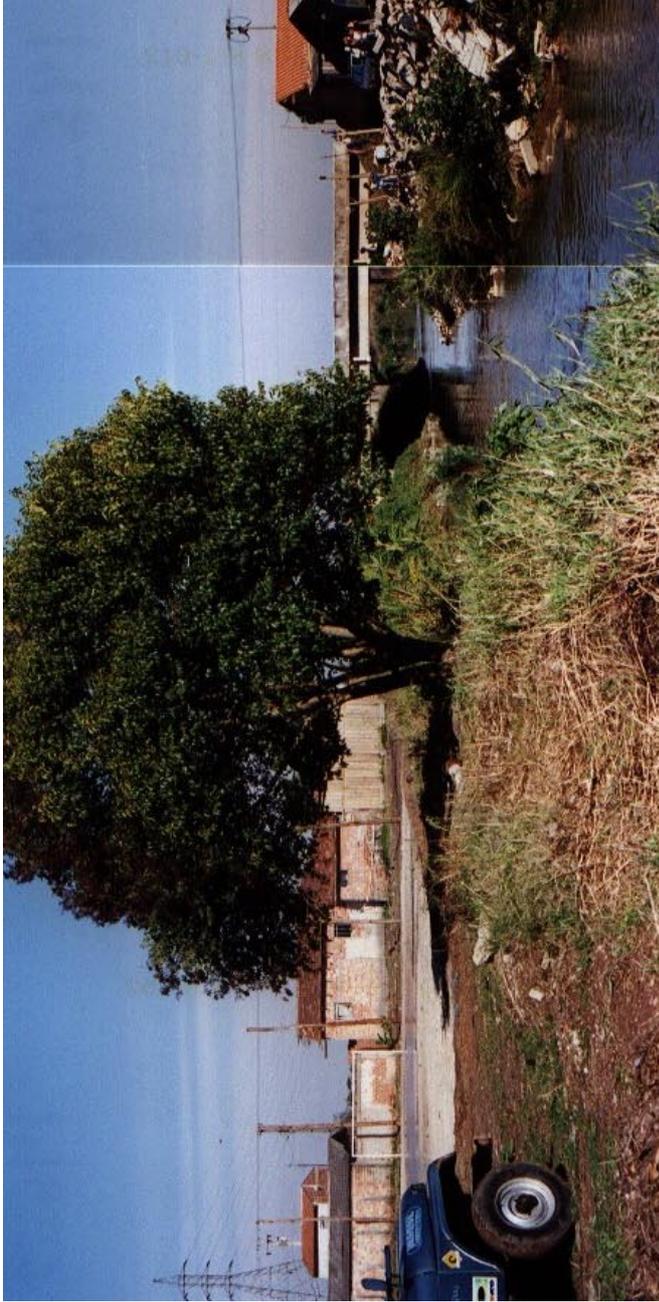
Foto 2. Presença de cancha de areia no município de Pinhais (lado esquerdo), no Bairro Tarumã, perto do cartódromo e autódromo, junto à rua Airton Senna (lado esquerdo da foto - Ponto 9). Neste local também percebe-se a instalação de torres para sustentar linha de alta tensão. Ao lado direito da foto, depósito de entulho de construção civil no município de Curitiba, nas margens do Rio Atuba.

- 1) sem dúvida, sobre todos os aspectos, é o rio com maior nível de degradação, ocorrendo a presença em abundância de materiais de diferentes naturezas, tais como: esgoto (Ponto 10), restos de construção (Fotos 2 e 3), lixo doméstico, tanto nas margens como no leito fluvial. No município de Curitiba, esta situação se agrava pois existem muitas casas construídas com muros altos nas margens (Foto 4), com depósito grande de restos de concreto nas barrancas do rio (Foto 2 lado direito) e despejo de esgoto, além de ruas que terminam nas margens do rio (Pontos 9 e 10). Isto lhe confere alto grau de poluição e turbidez da água, justificando o fato de ter sido desviado, para que não mais desaguasse no Rio Iraí, no ponto onde se inicia o Rio Iguaçu (“Marco Zero”);

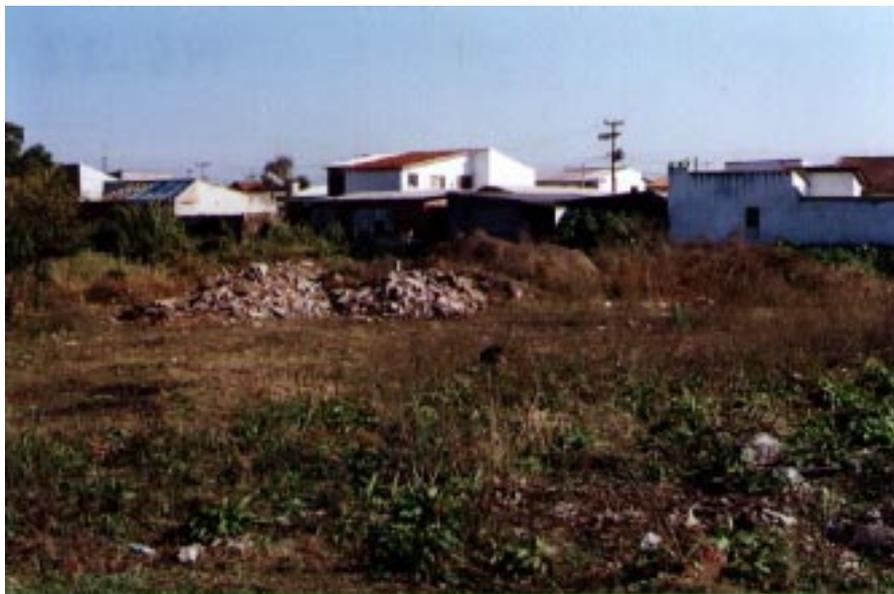
Foto 3- Solo das margens do Rio Atuba degradados por raspagem e deposição de restos de construção civil.

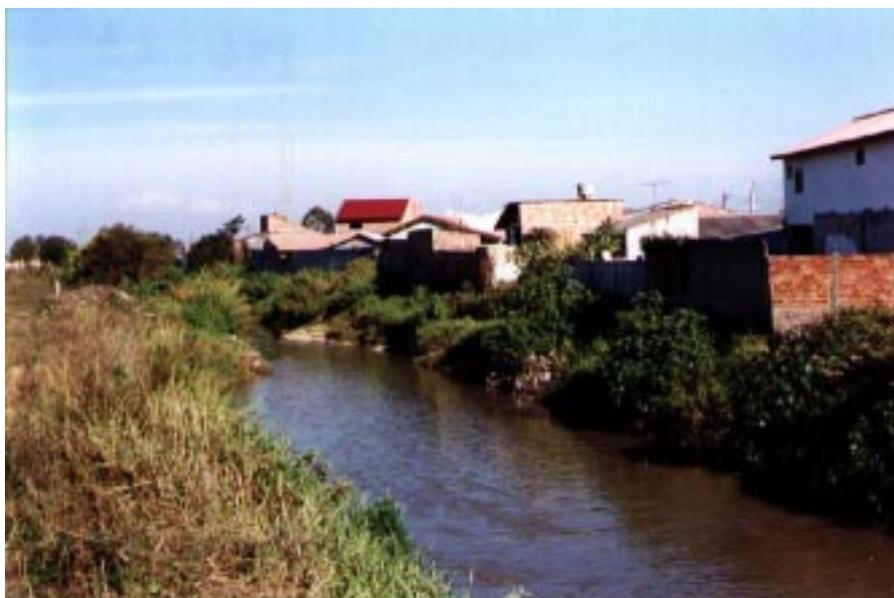
Foto 4- Presença de muros altos, nas margens do Rio Atuba, em Curitiba.

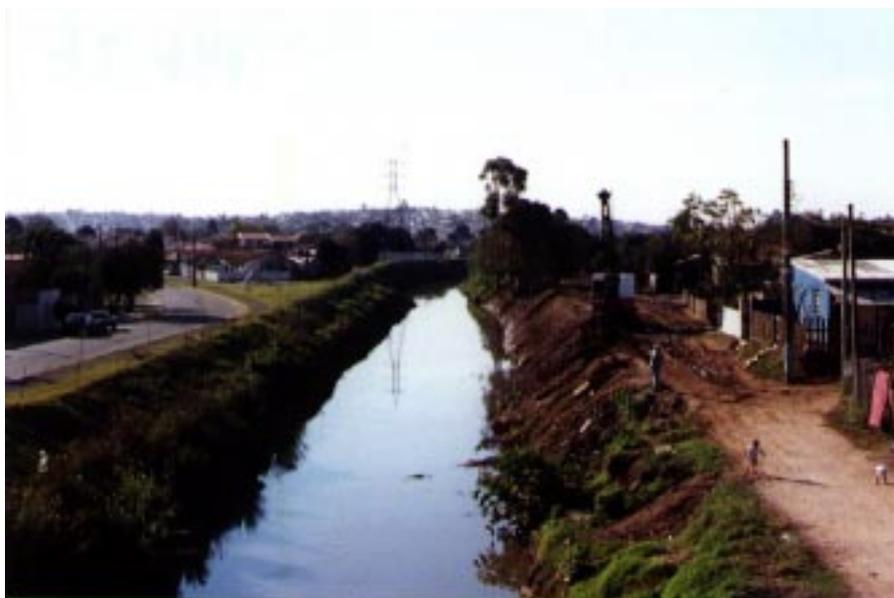
Foto 5- Exposição dos taludes do Rio Atuba e compactação das margens com uso de trator pesado, próximo à Ponte Doroti Carvalho, na Vila Emiliano Perneta, em Pinhais (lado direito) e plantio de gramíneas e árvores isoladas na faixa ciliar em Curitiba (lado esquerdo).

- 6) presença de valetas a céu aberto, facilitando a ligação clandestina de esgoto e deposição de lixo (Rua Mandaguari 1.309);
- 7) obras de dragagem danificando os barrancos do leito do rio, deixando-os muito inclinados e expondo o solo a remoção pela correnteza, na Ponte Doroti Carvalho, na Vila União (Foto 5, Ponto 12). Neste ponto também

- 1) construção de camalhão em áreas de faixa ciliar muito estreita, ao lado de ruas municipais (em Curitiba) e plantio de gramíneas e árvores isoladas, para proteger as margens e melhorar o efeito paisagístico (Foto 5, lado esquerdo, Ponto 12).

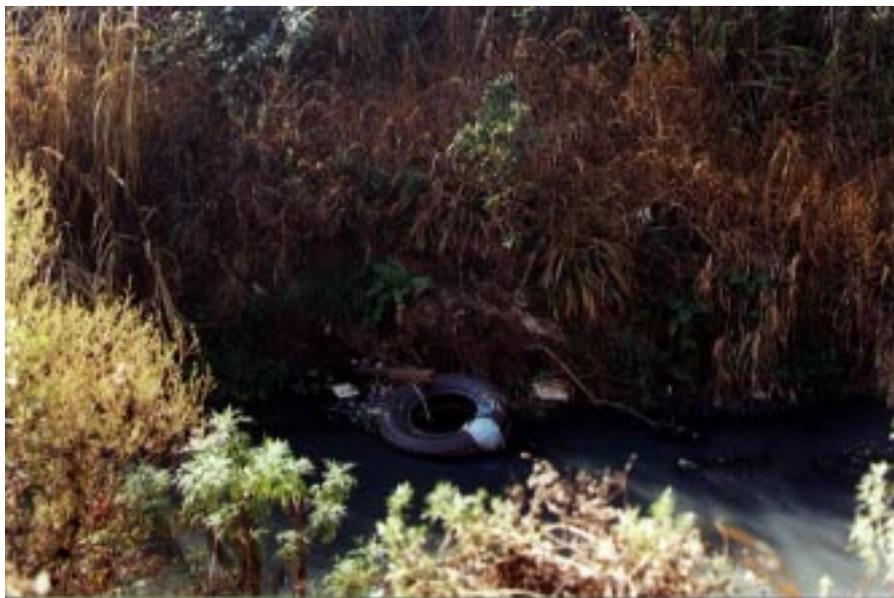
Foto 6- Depósito de lixo de natureza variável dentro do leito do Rio Palmital, no Conjunto Bonilauri.

- 1) lixo de natureza diversa dentro do leito e nas margens do rio (Fotos 6 e 7, Ponto 0);
- 2) solo das margens coberto com um número muito reduzido de árvores nativas, encontrando-se extremamente degradado com raspagens e entulhos, provenientes da dragagem e depósitos clandestinos (Fotos 8 e 9, Ponto 0);
- 3) construção de cava para evitar novas invasões na beira do rio (Foto 10);
- 4) presença de três canais de esgoto a céu aberto, vindos do Conjunto Habitacional Renato Bonilauri, sendo que este conjunto tem ligação com o interceptor da Companhia de Saneamento do Paraná (Sanepar) ligado à Estação de Tratamento Atuba-Sul (Ponto 0);
- 5) presença de ruas do loteamento dos bairros Vargem Grande e Maria Antonieta, dentro da faixa ciliar, dificultando a revegetação e facilitando

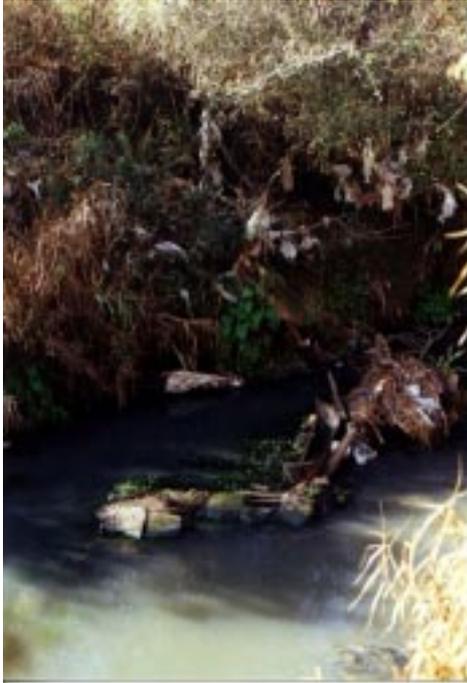
Foto 7- Depósito de lixo no rio Palmital. O lixo fixado na vegetação das margens atesta o nível que a água atingiu na última enxurrada.

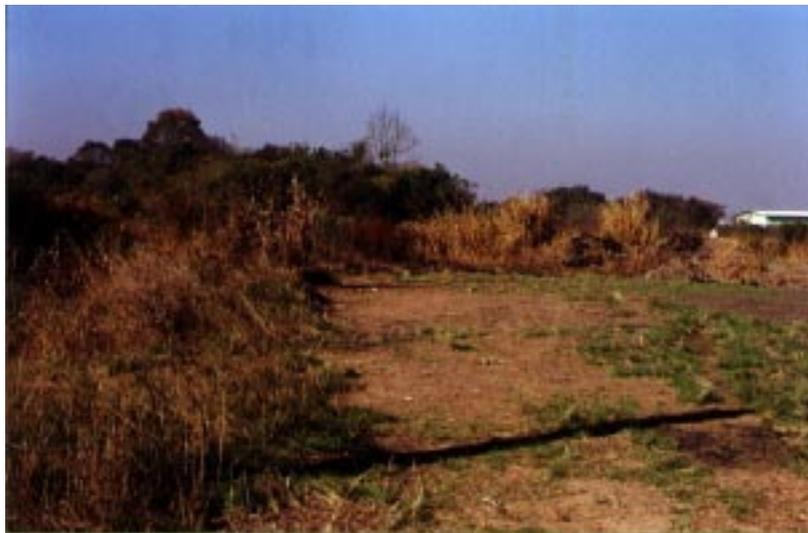
Foto 8- Solo degradado nas margens do Rio Palmital, por soterramento e raspagens devido à retificação.

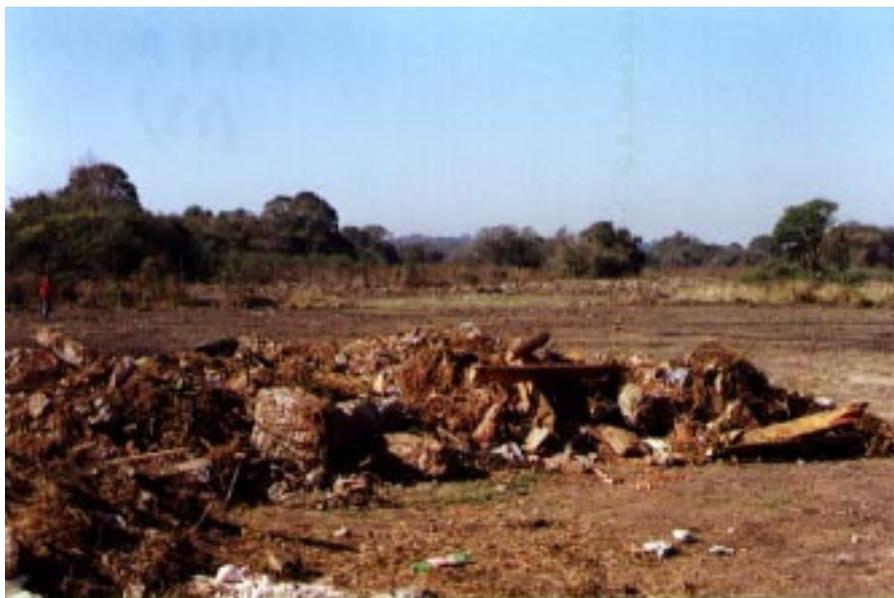
Foto 9- Deposição de entulho às margens do Rio Palmital.

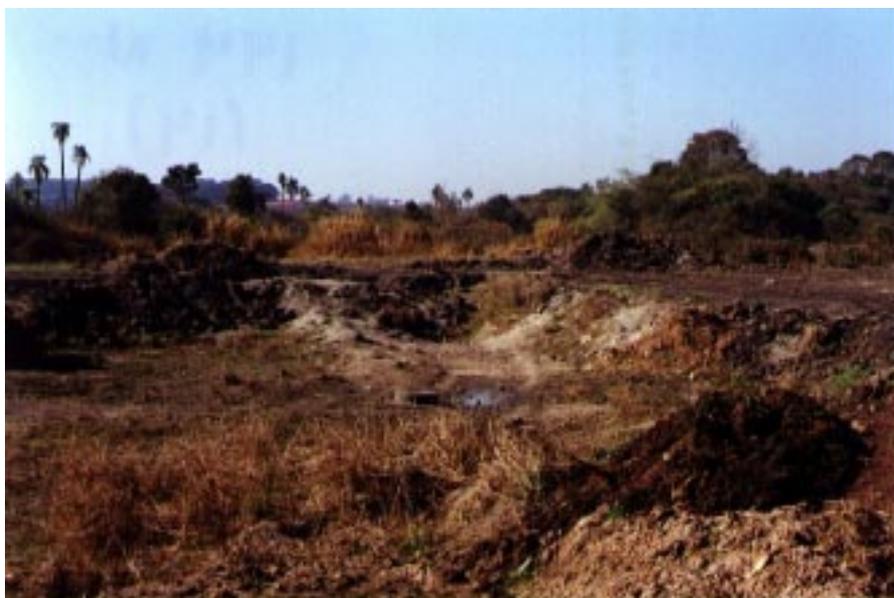
Foto 10 - Construção de cava nas margens do Rio Palmital, na tentativa de conter novas invasões.

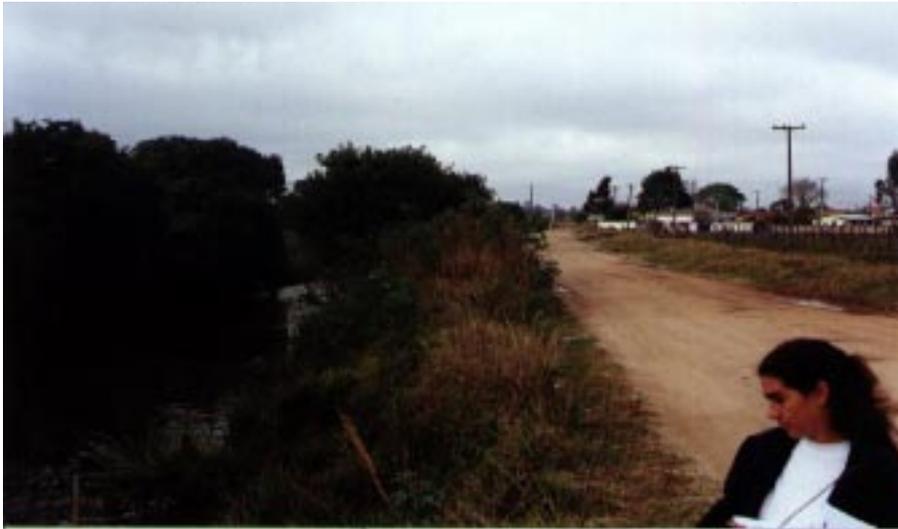
Foto 11- Faixa ciliar muito estreita no Rio Palmital, no Bairro Vargem Grande, com locação da Rua Carlos P. Canani, muito próxima a margem do rio, devido à falta de planejamento dos loteamentos.

o acesso para a deposição de entulhos nas margens e de lixo dentro do rio (Fotos 11 e 12, Pontos 3, 5 e 6). Há locais em que esta faixa possui apenas 3 a 4 metros de largura, entre a rua Rua Carlos Canani e o rio Palmital, no bairro Vargem Grande. O solo encontra-se aterrado, com pouca cobertura vegetal e apresenta material de despejo de oficina mecânica. Esta faixa estreita se prolonga por aproximadamente 100 m, até o encontro do Palmital com o rio Iraí (Ponto 3);

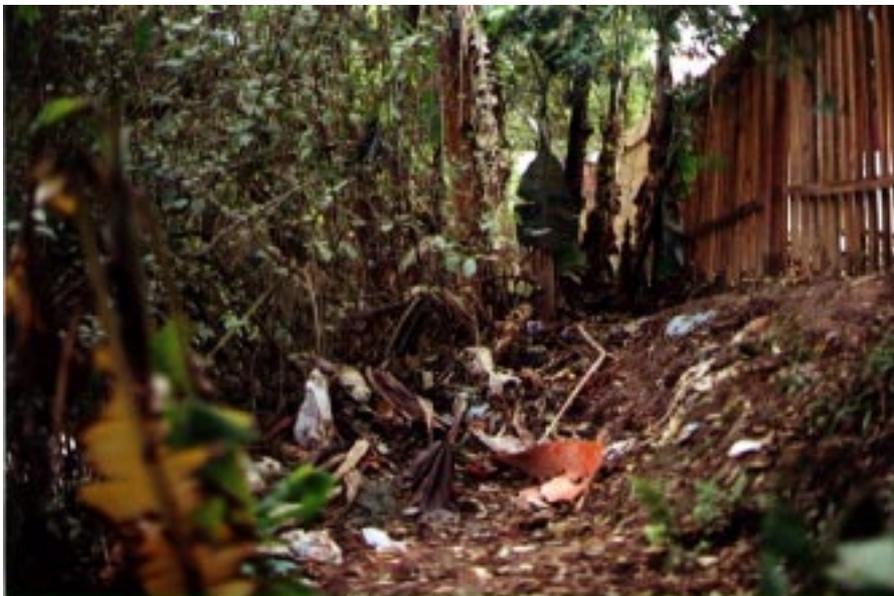
Foto 12- Construção de moradia na faixa ciliar do Rio Palmital e aporte de lixo no mesmo.

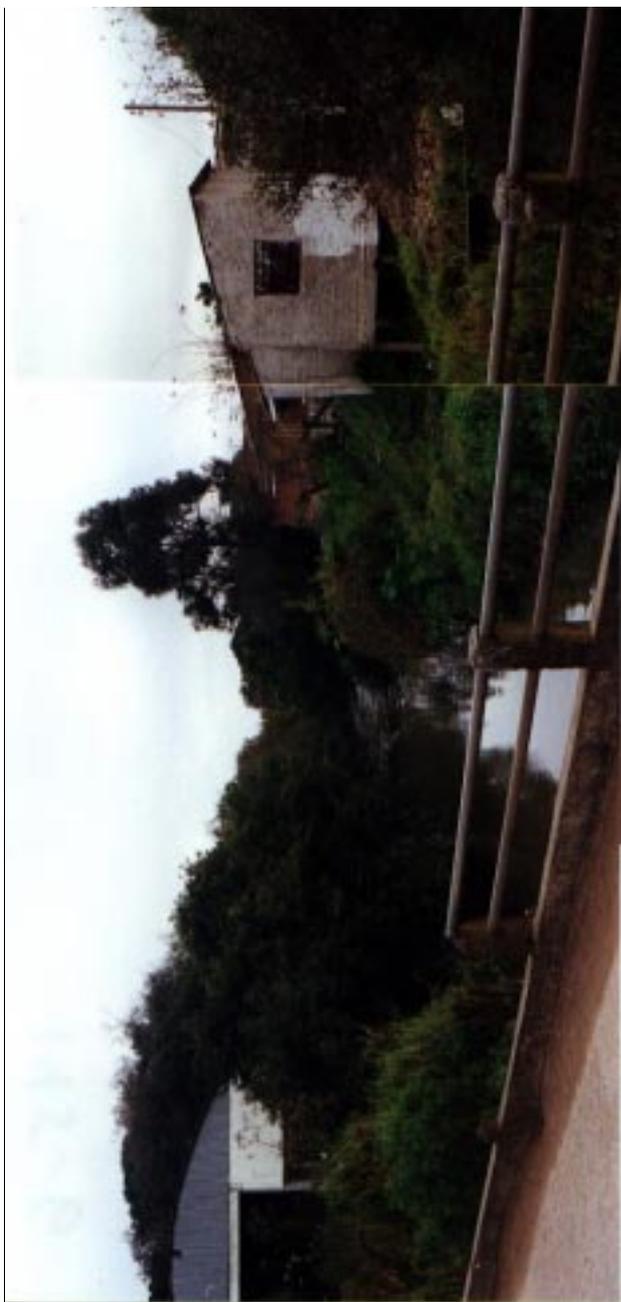
Foto 13- Construção de galpões e residências nas margens do Rio Palmital, próximo à ponte da Rua Leila Diniz, no Bairro Vargem Grande (lado esquerdo) e Maria Antonieta (lado direito)

- 6) construção de residências e galpões às margens do rio, bem próximo à ponte entre as ruas Clóvis Beviláqua e Leila Diniz, no limite dos bairros Vargem Grande e Maria Antonieta (Foto 13);
- 7) grande altura (3 a 4 metros) das barrancas do rio em função do aprofundamento maior que foi feito por ocasião da retificação do leito do rio.

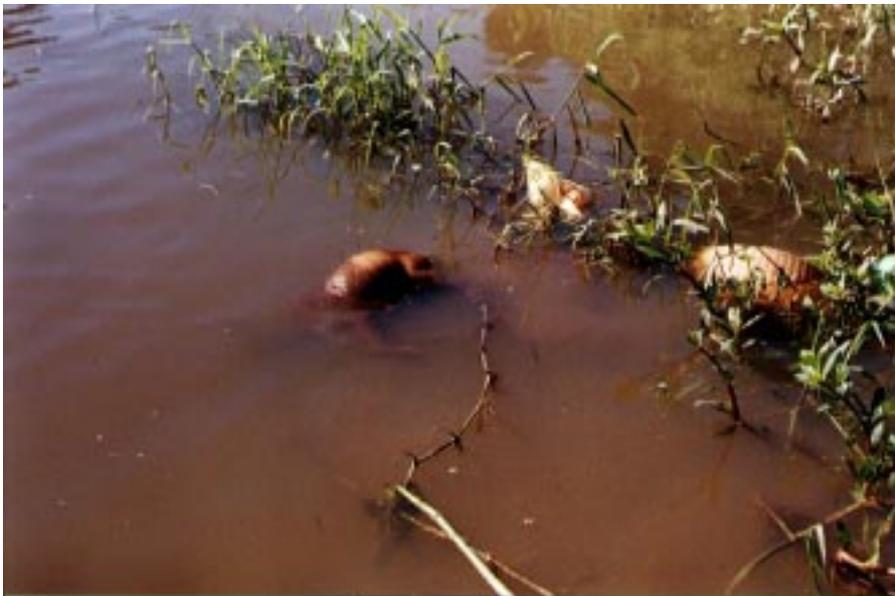
Foto 14- Depreciação da qualidade da água do Rio Iraí (um dos formadores do Rio Iguaçu, do qual se capta água para abastecimento), com dejetos humanos, lixo e animais mortos.

- 1) rio cujo prolongamento (a partir do “Marco Zero”) passa a ser o Rio Iguaçu, no qual se dá a captação de água para abastecer os municípios de Pinhais e Curitiba, recebendo dejetos humanos, lixo e até animais mortos (Foto 14);

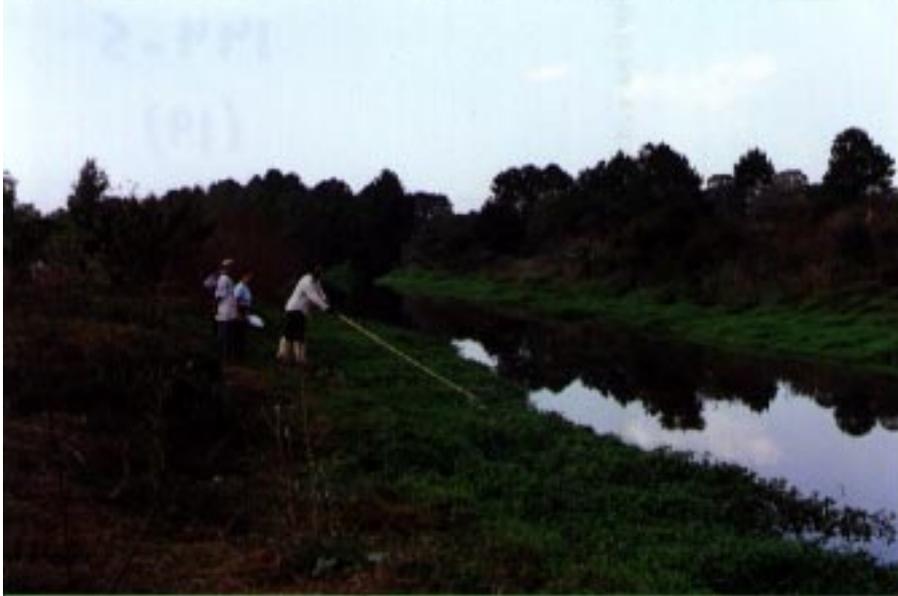
Foto 15- Solos relativamente preservados nas margens do Rio Iraí no Bairro Weissópolis, onde foram plantadas mudas arbóreas, após a retirada de moradores ribeirinhos.

- 2) solo das margens melhor preservado com plantio de algumas mudas de árvores numa pequena porção das margens, no Bairro Weissópolis (Foto 15, Ponto 1). Há indivíduos adultos e mudas de vime (*Salix viminalis*), além de outras espécies com aproximadamente 3 anos de idade, implantadas para iniciar a recomposição ciliar, pela Secretaria Municipal do Meio Ambiente de Pinhais;

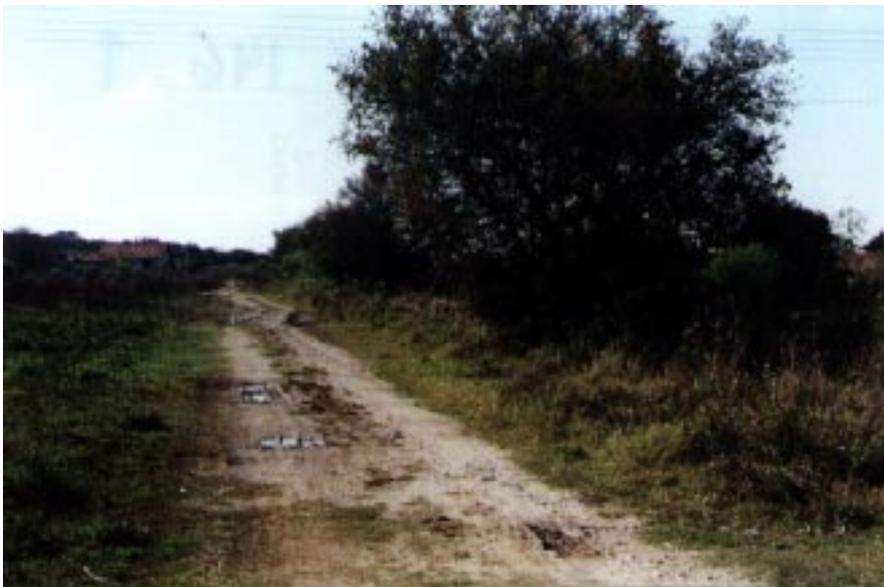
Foto 16- Solo relativamente preservado as margens do Rio Iraí, onde se alternam árvores e gramíneas que ocupam uma faixa de aproximadamente 6 metros de largura, na Rua Atalaia.

- 3) solo relativamente preservado nas margens, onde se alternam áreas com solo preservado (com 6 metros de largura, ocupada por gramíneas e árvores isoladas remanescentes) e áreas com aterros e raspagens, na altura da rua Atalaia nº 205, Bairro Vargem Grande (Fotos 16 e 17, Ponto 7). No entanto, quando a Rua Atalaia encontra a Avenida Iraí, ela praticamente encosta no início do barranco do rio, constituindo-se no ponto mais estreito de faixa ciliar. Neste local, praticamente não há nem mesmo uma faixa de gramíneas, chegando a ter no máximo 1 metro de largura, na curva do rio, que é a parte côncava da curva (superfície de degradação), justamente onde a energia da água é maior (Foto 18, Ponto 8). Esta faixa estreita apresenta um comprimento de mais ou menos 300 m. Percebe-se que a margem situada em Piraquara está melhor preservada;

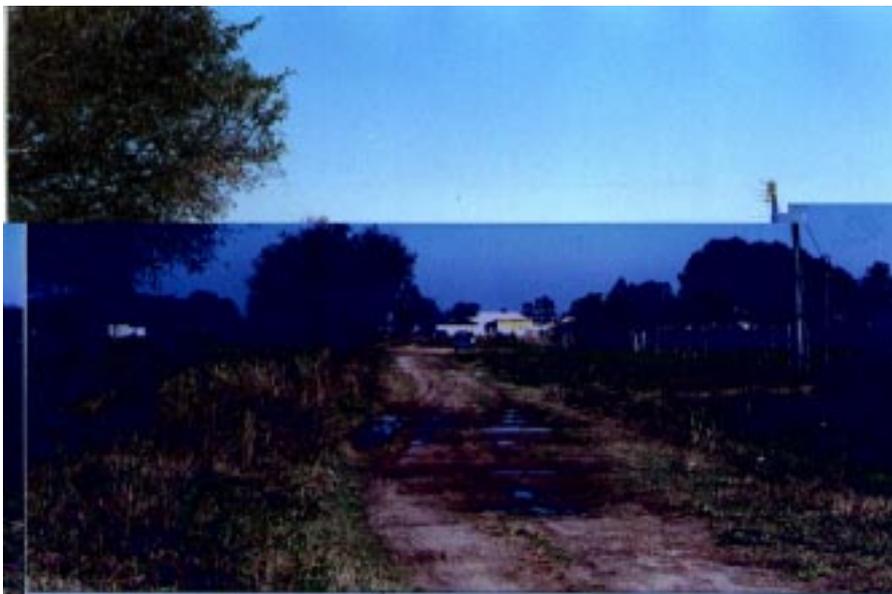
Foto 17 - Solo relativamente preservado, às margens do Rio Iraí, onde se alternam árvores e gramíneas que ocupam uma faixa de aproximadamente 6 metros de largura, na Rua Atalaia.

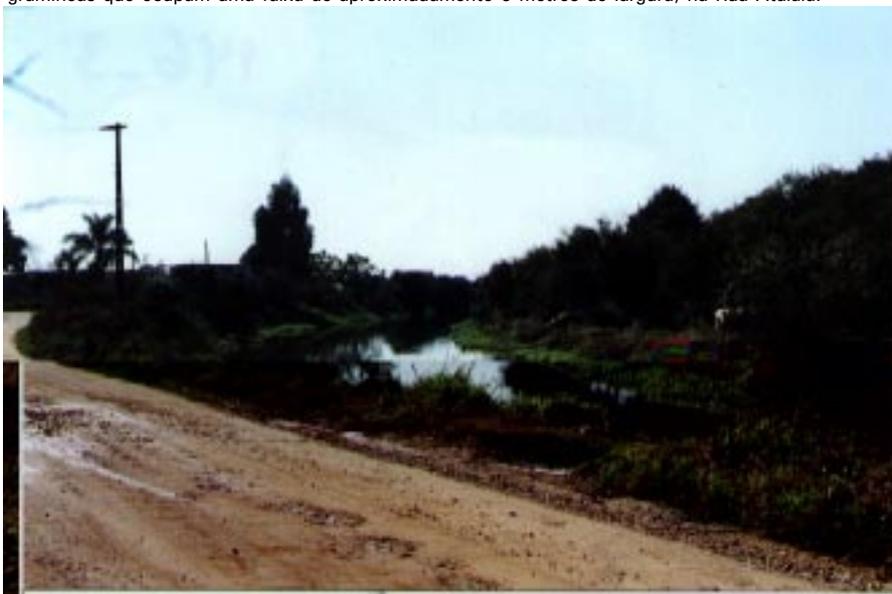
Foto 18- Faixa ciliar muito estreita com a Rua Atalaia muito próxima à superfície da água, no encontro da citada rua com a Avenida Iraí. Note-se que no município de Piraquara (lado direito), a vegetação está melhor preservada.

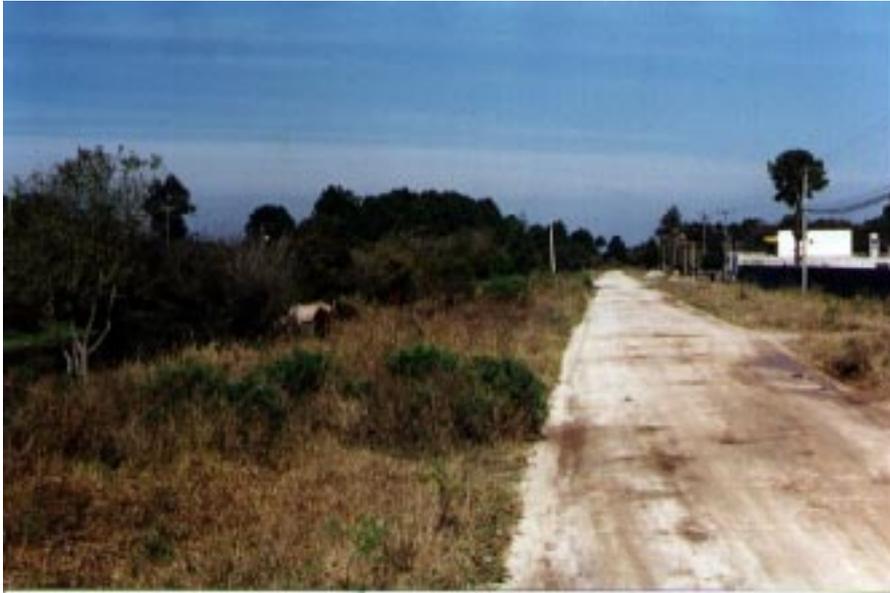
Foto 19- Presença de cavalos pastando na área ciliar do Rio Iraí, danificando mudas plantadas e comprometendo a regeneração natural da vegetação.

- 6) presença de cavalos pastando nas margens e danificando as mudas implantadas e comprometendo a regeneração natural da vegetação (Foto 19);
- 7) pequenas valetas despejando esgoto do Bairro Weissópolis, dentro do rio (Ponto 1);

- 4.2 a remoção de restos de entulhos de construção e demais tipos de lixo, bem como depósitos recentes;
 - 4.3 construções de cercas para impedir o trânsito de cavalos e outros animais nas margens dos rios.

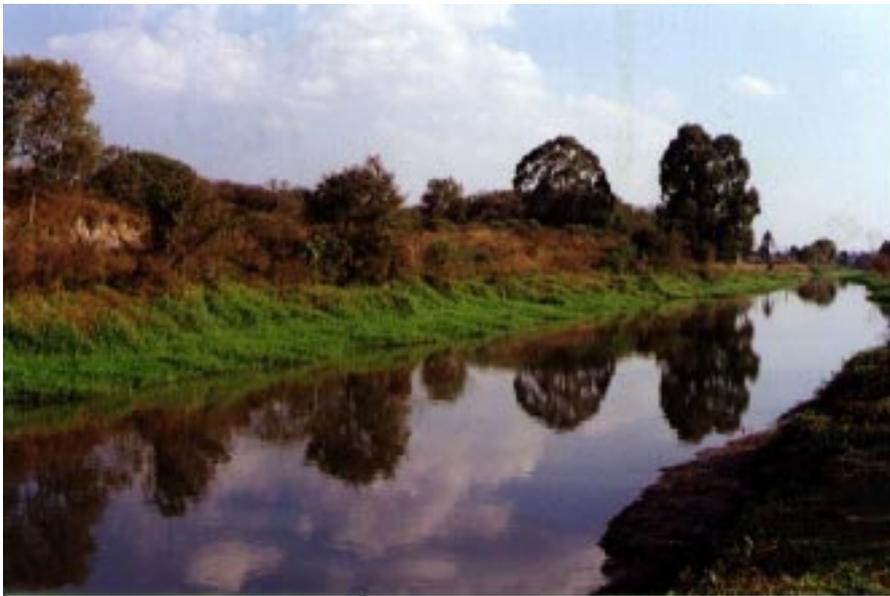
Foto 20 - Ocupação das margens do leito do Rio Iraí com vegetação aquática natural (*Polygonum sp.*).

- 8) remoção de plantas aquáticas nativas (*Polygonum sp*) da beira do rio, em alguns pontos, desprotegendo o “solo” do leito, causando aporte de sedimentos e turvando a água (Fotos 20 e 21);
- 9) presença de vacas pastando na região do “Marco Zero” (prolongamento do Rio Iraí que se constitui no início do Rio Iguaçu) e utilizando a água dos rios Atuba e Iraí e suas lagoas (Ponto 2). Neste local, onde a faixa ciliar é relativamente larga, os solos encontram-se destituídos de vegetação e muito degradados, sendo comum a presença de aterros e restos de construção;
- 10) presença de inúmeras espécies de aves como saracura-preta, cafezinho, sabiá, joão-de-barro, garça branca grande, quero-quero, bem-te-vi, pato-da-água, utilizando o rio;
- 11) presença de peixes como bagre, cará, traíra, lambari, cascudo e carpa.

- 6) orientar a não remoção junto com o lixo, da Polygonaceae (planta que se desenvolve junto às margens dentro do leito do rio), pelo fato de a mesma ser um excelente protetor natural contra a força da água, além de segurar o lixo em suas folhas, facilitando a remoção do mesmo e impedindo que o mesmo se aproxime da estação de coleta de água;
- 7) providenciar equipamento de proteção individual (luvas, botas e calças plásticas), para os Senhores Aristides e Antônio, que executam a retirada de lixo do rio e monitorar a saúde dos mesmos, através de exames periódicos de saúde, em função do risco de infecções (verminoses) e contaminações, a que os mesmos estão submetidos;

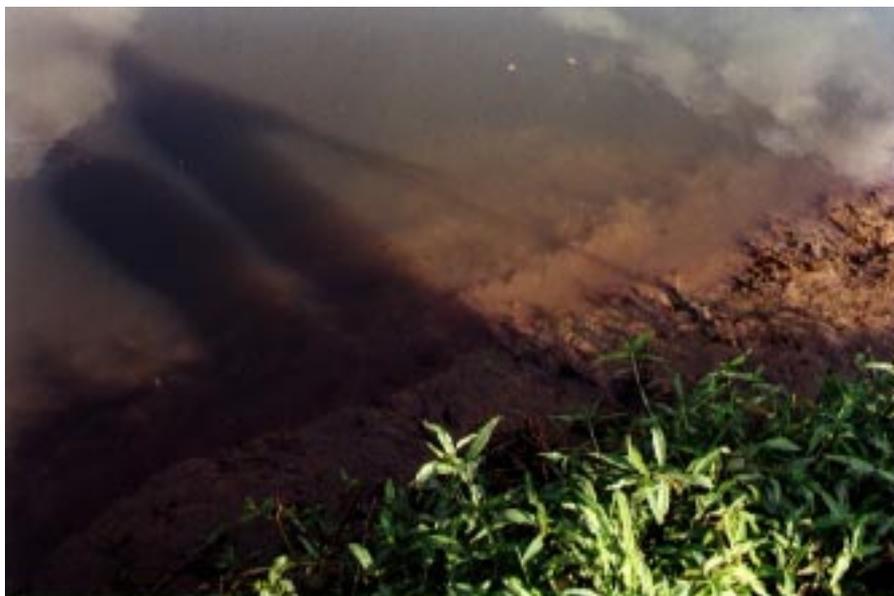
Foto 21 - Remoção da referida vegetação causando erosão e turvamento da água.

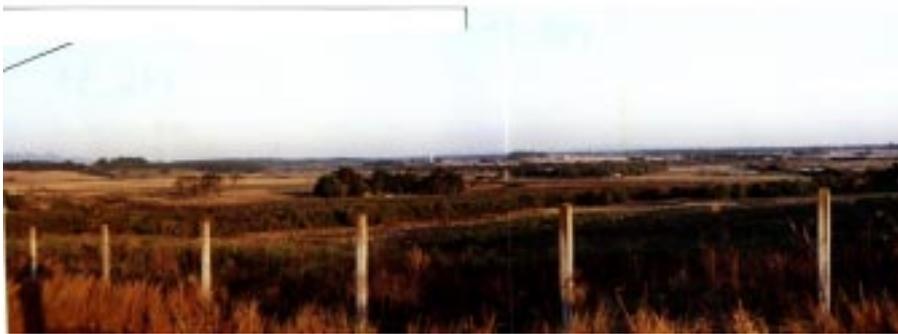
Foto 22- Vista geral do plano aluvial do Rio do Meio, denotando o melhor estado de conservação em relação aos demais rios do município.

- 1) nasce dentro do Município e é, sem dúvida o rio que se encontra em melhores condições de conservação, inserido ainda numa porção com características ainda rurais, sem residências na beira, pressupondo-se que ainda não haja contaminação fecal. É também, dos quatro rios, o de menor porte, podendo ser considerado como córrego (Foto 22);
- 2) apresenta, ao contrário dos outros rios, floresta ciliar alta, contínua, com maior diversidade de espécies que nos demais rios, porém ocupando um faixa muito estreita (1 metro em alguns pontos), o que também faz com que o mesmo não cumpra, na totalidade, sua função ecológica (Foto 23);
- 3) recebe esgoto do bairro denominado de Planta Carla pelo fato de este bairro não estar conectado com a adutora que conduz os dejetos à Estação de Tratamento de Esgoto.

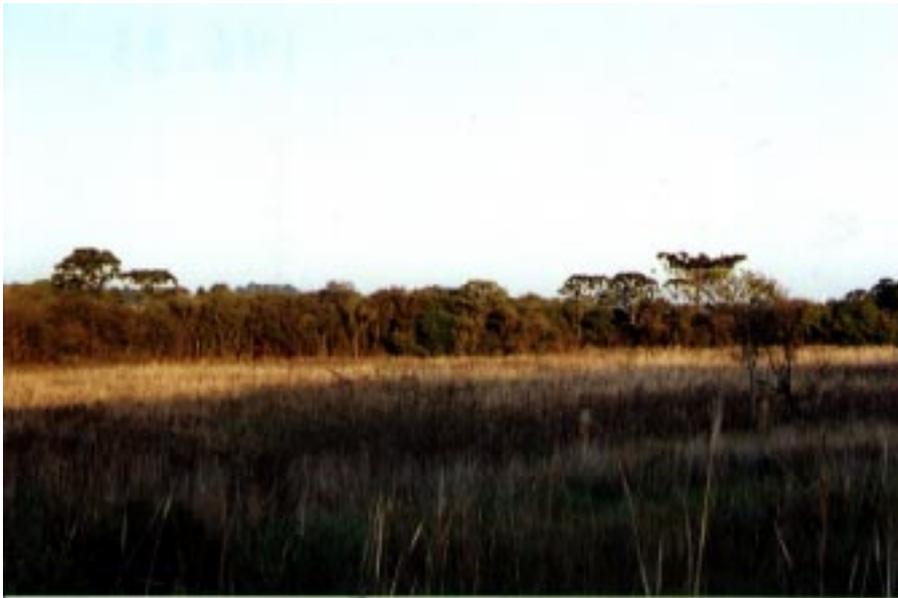
Foto 23- Aspecto da ocupação natural das margens e várzea do Rio do Meio, mostrando o melhor desenvolvimento da floresta e sua maior diversidade vegetal.

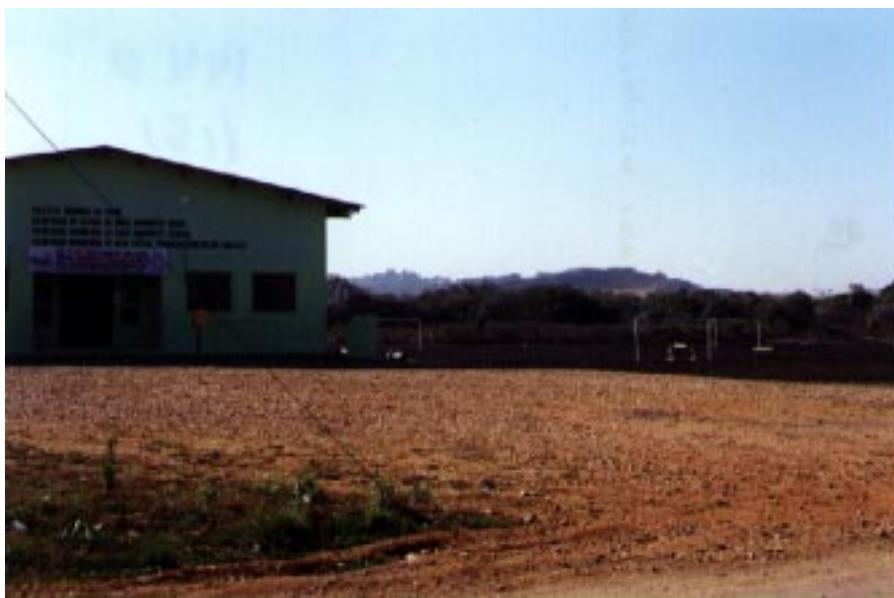
Foto 24- Projeto Meninos do Vime, no Conjunto Bonilauri, próximo às margens do Rio Palmital.

- 1) Implantação do Projeto Meninos do Vime e Comunidade Viva (Foto 24) onde a população reassentada das beiras dos rios, ou parte dela, recebe conscientização informal sobre aspectos ambientais e reciclagem, ocupando-se na confecção de artesanato com vime, parcialmente proveniente das margens dos rios, e na reciclagem de garrafas plásticas tipo Pet (vasilhames plásticos de refrigerantes de dois litros), para fabricação das “vassouras ecológicas”. Além disto, ainda recebem uma renda extra na comercialização destes objetos.

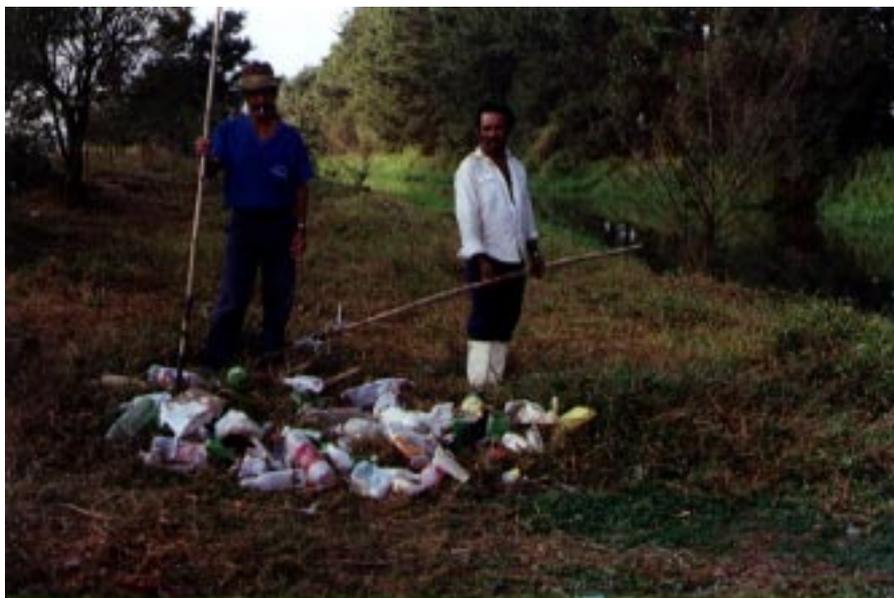
Foto 25- Remoção de lixo do Rio Iraí efetuado pelos senhores Aristides e Antônio com remuneração pela Prefeitura Municipal de Pinhais.

- 1) serviço de remoção do lixo das margens e de dentro do rio executado pelos Srs. Aristides e Antônio com ganchos e cestas acopladas a uma haste longa e barco, para retirada de garrafas plásticas, pneus, móveis, carcaças de fogões e bicicletas, animais mortos, etc. Esta é uma solução

parcial que combate as conseqüências e não as causas (Foto 25). Este procedimento ocorre também nos outros rios;

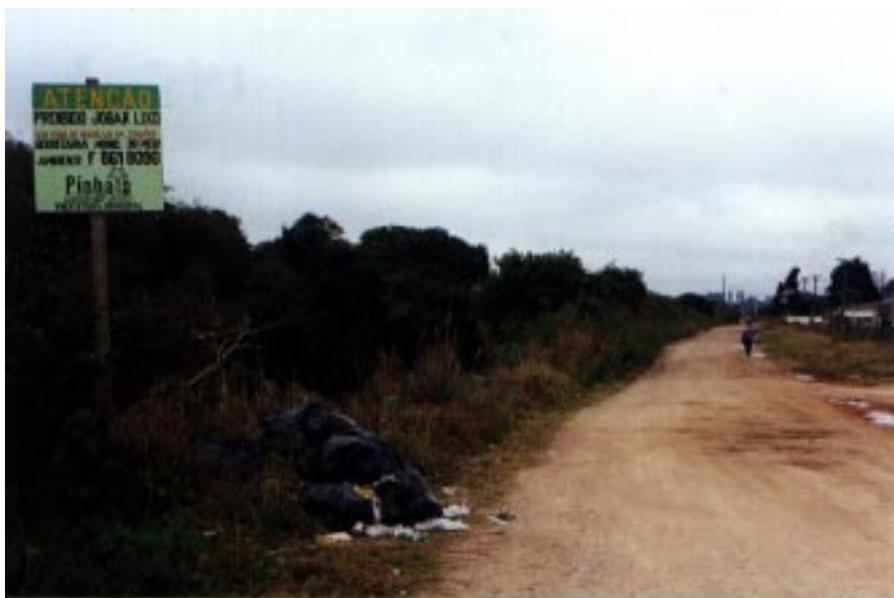
Foto 26 - Colocação de placas proibindo o aporte de lixo dentro e nas margens do Rio Iraí.

- 2) coleta, embalagem e empilhamento do lixo retirado do rio, feito pelos “carroceiros”, em locais fixos apropriados, para ser apanhado pelo caminhão de coleta (Fotos 26 e 27);
- 3) coleta de lixo pelo caminhão 3 vezes por semana;
- 4) plantio de algumas espécies arbóreas em alguns pontos nas margens do rio.
- 5) colocação de placas, impedindo ou alertando a não jogar lixo no rio (Foto 27). Isto também é feito nos outros rios.

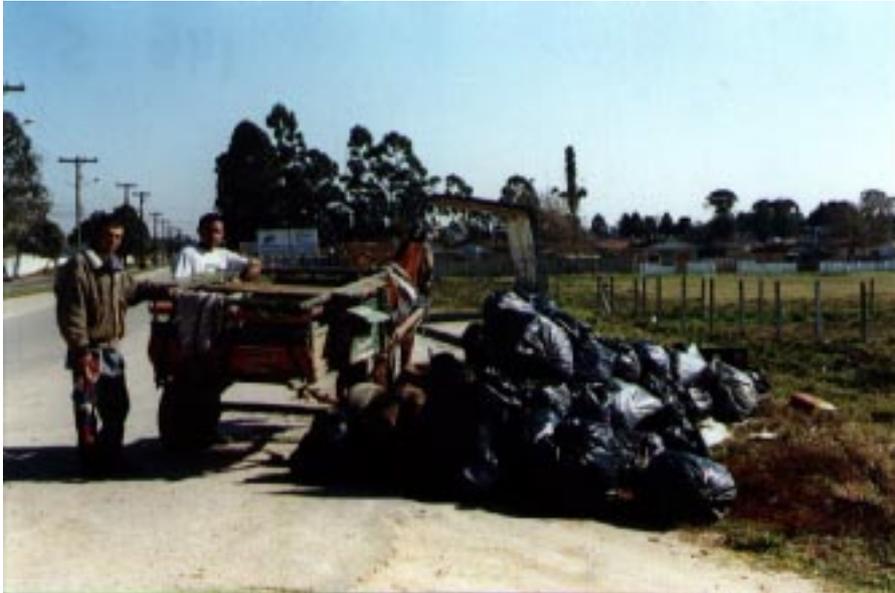
Foto 27 - Coleta, embalagem e empilhamento, de lixo removido do Rio Iraí, executada pelos "carroceiros", para serem levadas pelos caminhões de coleta.

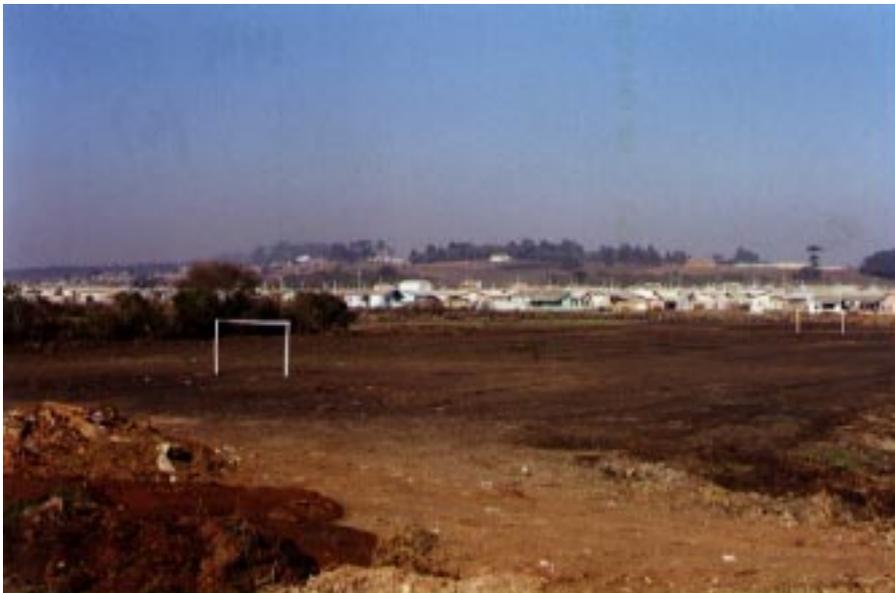
Foto 28 - Conjunto Bonilauri, próximo ao Rio Palmital, para onde foram reassentadas as famílias que foram removidas das margens dos rios do Município.

- 1) desapropriação e remoção dos moradores ribeirinhos, reassentando-os no Conjunto Habitacional Renato Bonilauri (Foto 28), o qual abriga 625 habitações com água, luz, esgoto ligado à rede que vai para a Estação de Tratamento de Esgoto – ETE. Este projeto de relocação de famílias foi implantado pela Prefeitura Municipal de Pinhais, em parceria com o PROSAN e Governo do Estado;
- 2) fiscalização da ligação clandestina de esgoto nas galerias pluviais, com prazo previsto para conclusão em final do 2000;
- 3) destinação de verba aprovada para implantação de Parque Linear do Rio Palmital e projeto de estudo de Parques Lineares para os outros rios;
- 4) fiscalização pela Patrulha Ambiental do município para impedir novas invasões nas margens dos rios e proteção da Polícia Militar nos casos de “desapropriação”;
- 5) circulação de quatro tipos de caminhões de coleta de lixo:
