INVENTÁRIO E DIAGNÓSTICO DA ARBORIZAÇÃO URBANA DO BAIRRO DE
BENFICA, MUNICÍPIO DO RIO DE JANEIRO, RJ.

ORIENTADOR: HUGO BARBOSA AMORIM

Monografia apresentada ao
Instituto de Florestas da
Universidade Federal Rural do
Rio de Janeiro, como parte dos
requisitos para obtenção do
título de Engenheira Florestal.

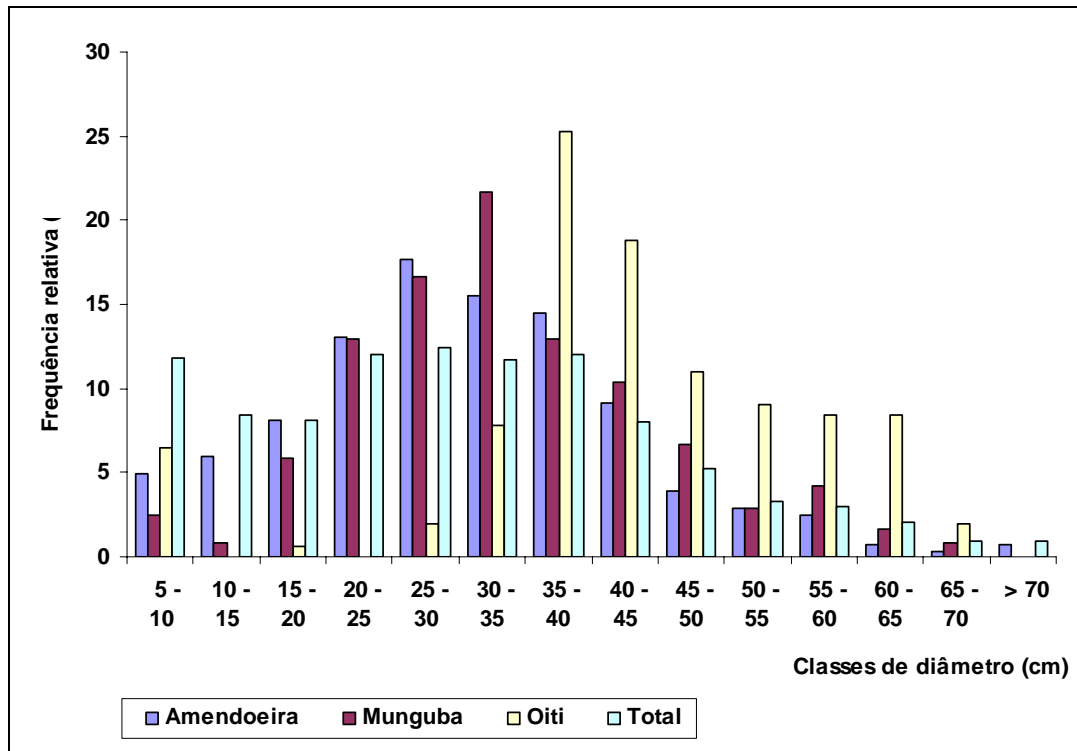
Figura 5. Distribuição dos diâmetros em classes.

Classes de Diâmetro (cm)	Frequência relativa (%)			
	Amendoeira	Munguba	Oiti	Total
5 - 10	4,95	2,50	6,49	11,82
10 - 15	6,01	0,83	0,00	8,42
15 - 20	8,13	5,83	0,65	8,10
20 - 25	13,07	12,92	0,00	11,98
25 - 30	17,67	16,67	1,95	12,39
30 - 35	15,55	21,67	7,79	11,74
35 - 40	14,49	12,92	25,32	11,98
40 - 45	9,19	10,42	18,83	8,02
45 - 50	3,89	6,67	11,04	5,26
50 - 55	2,83	2,92	9,09	3,32
55 - 60	2,47	4,17	8,44	3,00
60 - 65	0,71	1,67	8,44	2,11
65 - 70	0,35	0,83	1,95	0,89
> 70	0,70	0,00	0,00	0,97

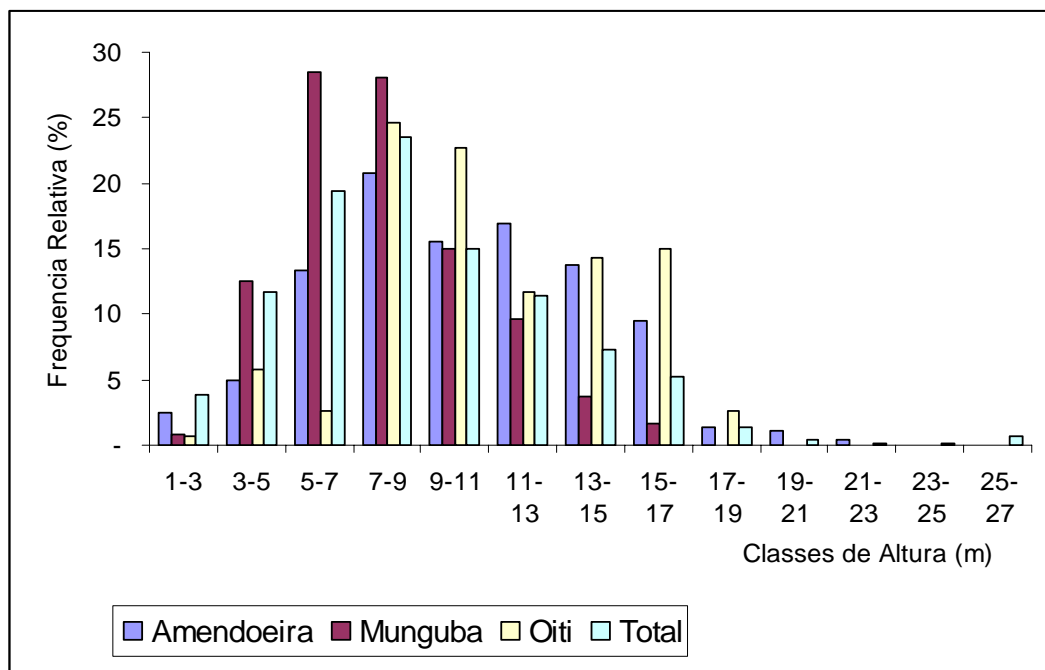
Figura 6. Distribuição das alturas em classes.

Classes de Altura (m)	Frequência relativa (%)			
	Amendoeira	Munguba	Oiti	Total
1-3	2,46	0,84	0,65	3,87
3-5	4,93	12,55	5,84	11,70
5-7	13,38	28,45	2,60	19,37
7-9	20,77	28,03	24,68	23,57
9-11	15,49	15,06	22,73	14,93
11-13	16,90	9,62	11,69	11,38
13-15	13,73	3,77	14,29	7,26
15-17	9,51	1,67	14,94	5,25
17-19	1,41		2,60	1,37
19-21	1,06			0,40
21-23	0,35			0,16
23-25				0,08
25-27				0,65

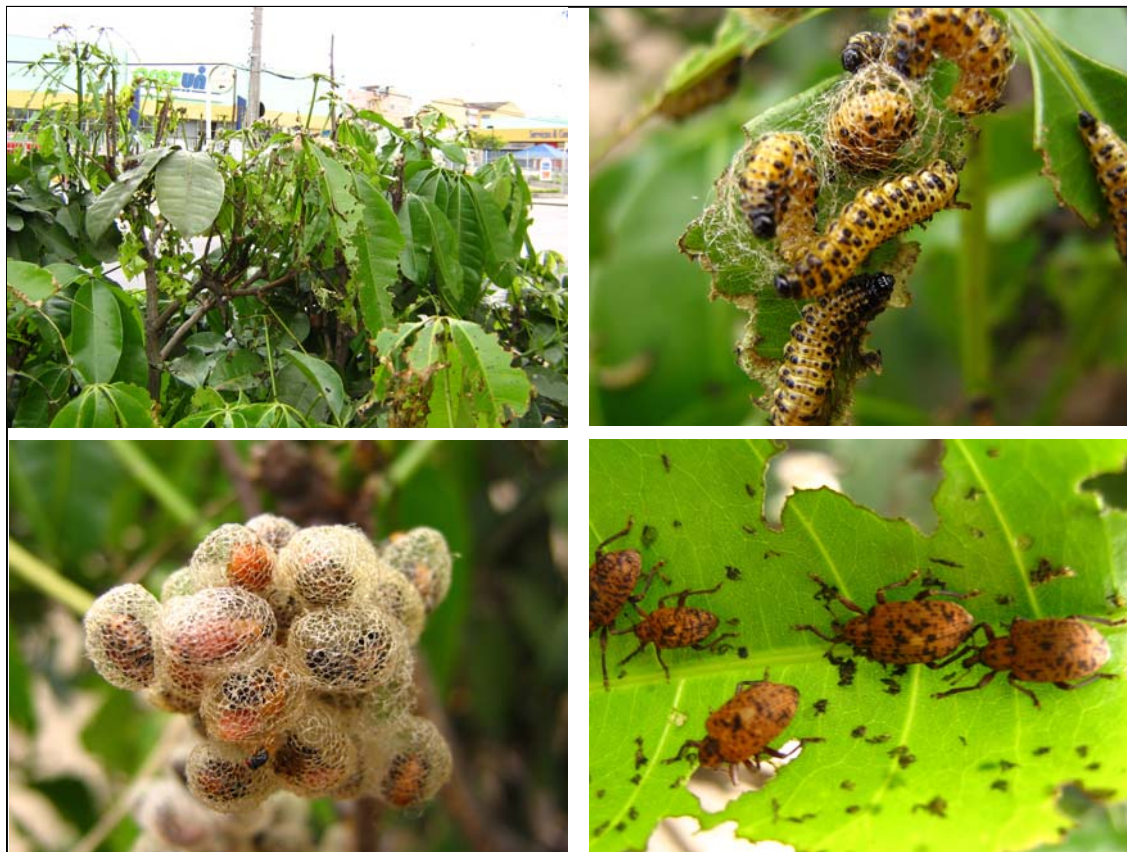
Figura 8. Praga da munguba.

Destaca-se a munguba, que teve 90% de seus indivíduos predados por um curculionídeo (praga da munguba), que ataca suas folhas, resultando em uma paisagem desagradável (figura 8). Incluindo a munguba, os insetos ocorreram em 32% da população inventariada.
