**AVALIAÇÃO DA INTEGRIDADE RIPÁRIA DA BACIA DO  
RIBEIRÃO PIPIRIPAU (DF/GO) UTILIZANDO O  
PROTOCOLO DE AVALIAÇÃO VISUAL RÁPIDA DE  
RIOS – SVAP.**

DISSERTAÇÃO DE MESTRADO EM CIÊNCIAS FLORESTAIS  
DEPARTAMENTO DE ENGENHARIA FLORESTAL

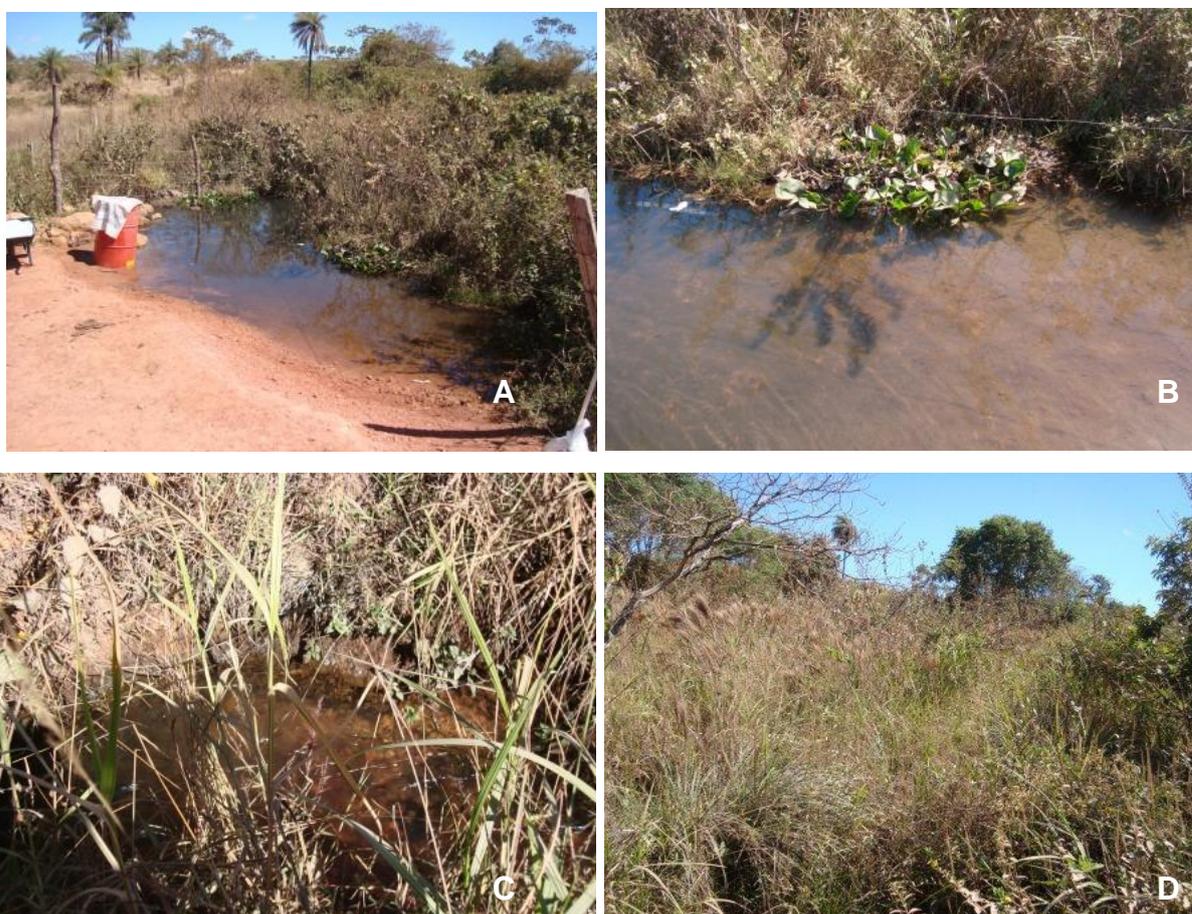
Figura 6.2 – Ponto de Coleta 0. A e B – Ppau 0 Montante. C e D – Ppau 0 Jusante.

O Ponto Ppau 0 - Montante tem uma das margens completamente degradada. O acesso do gado às margens do rio não é restrito. Durante a coleta, foi possível observar moradores utilizando a água para limpeza de peixes. O ponto apresenta represamento de água (Figura 6.2).

O ponto Ppau 0 Jusante é mais preservado que o Ppau 0 Montante, possivelmente pelo difícil acesso até o rio. Ainda assim, a região apresenta substituição da vegetação natural por espécies exóticas, como gramíneas e ervas daninhas.

Com relação ao ponto Ppau 0, a diferença era esperada, uma vez que um dos pontos encontra-se bem mais degradado, com represamento de água, presença de restos de peixes, acesso de gado ao corpo hídrico, presença de bancos de macrófitas e perifíton, bem como o fato de que uma das margens sequer apresentava vegetação ripária.

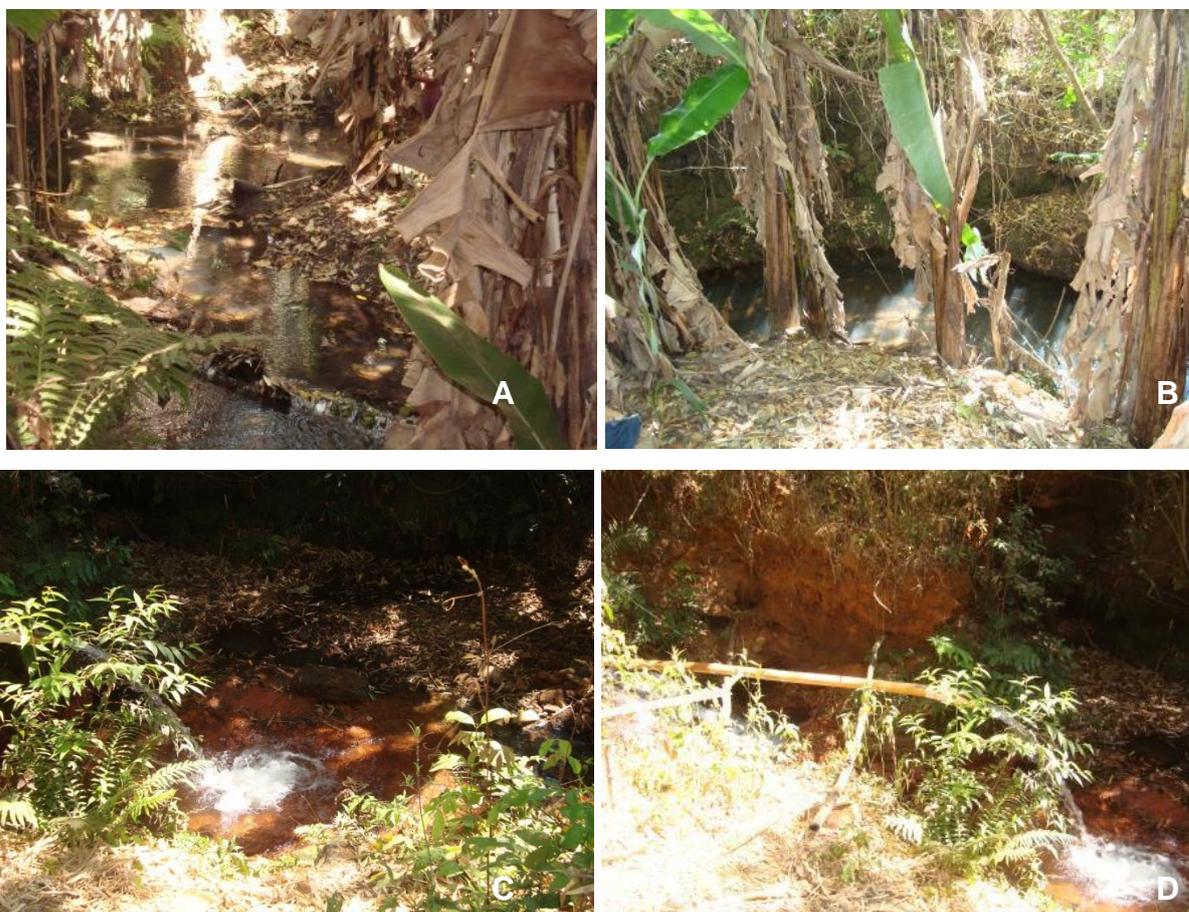
Figura 6.3 - Ponto de Coleta 1. A e B – Ppau 1 Montante. C e D – Ppau 1 Jusante

No ponto Ppau 1 Montante (Figura 6.3), a presença de espécies exóticas em uma das margens, como bananeiras, afeta a qualidade da zona ripária, bem o percentual de APP preservada, que está abaixo do que é permitido pela legislação ambiental vigente.

O ponto Jusante apresenta canalização de água, barreira física para peixes (Figura 6.3C), impedindo o fluxo da fauna aquática. A serrapilheira é composta de milho e outras espécies exóticas compondo a zona ripária, como bananeiras e bambuzal.

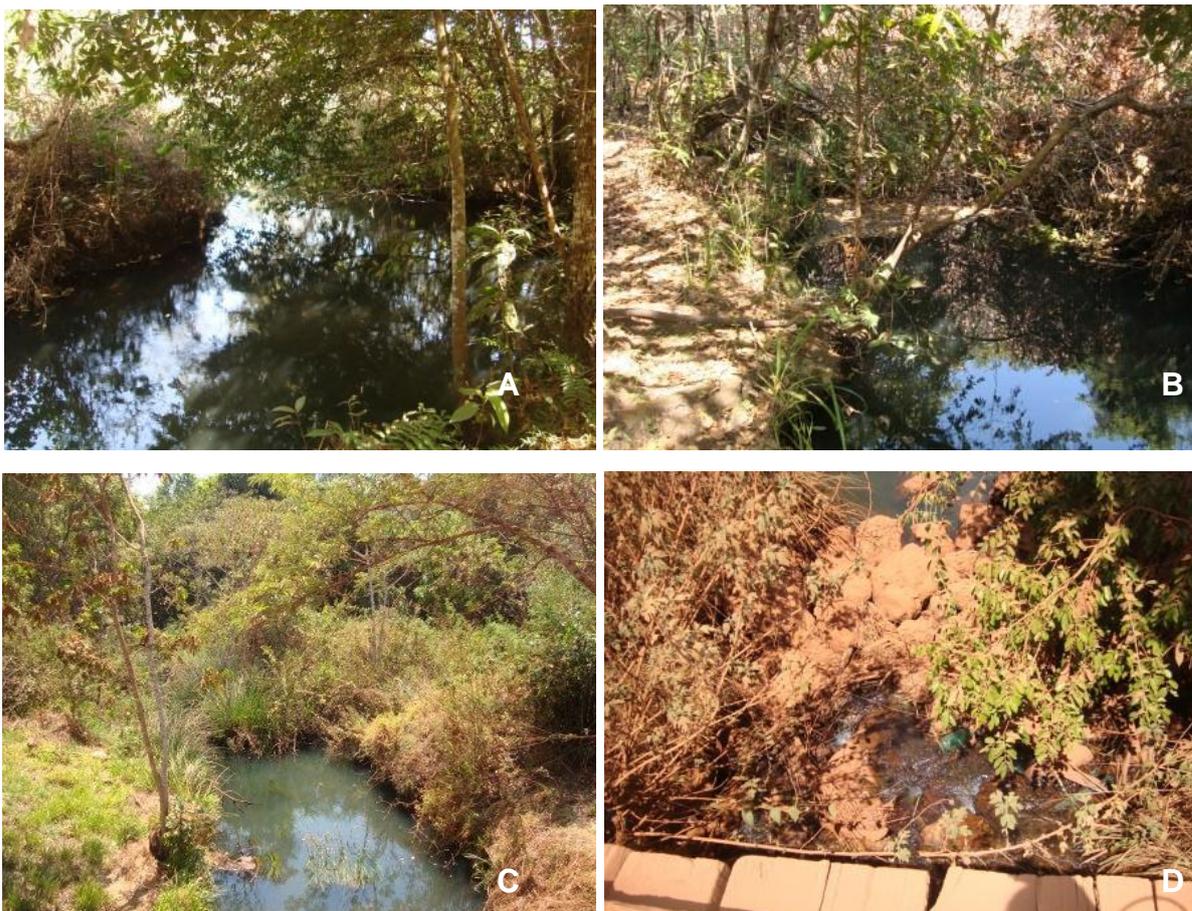
Figura 6.4 - Ponto de Coleta 2. A e B – Ppau 2 Montante. C e D – Ppau 2 Jusante

O ponto de coleta Ppau 2 localiza-se no terço superior do Pípiripau. O ponto Ppau 2 Montante (Figura 6.4) encontra-se com a água escura, grande quantidade de serrapilheira no leito do rio, troncos e árvores caídas e lixo deixado pela população que utiliza a área para lazer.

O Ponto Jusante é cortado por uma ponte de madeira, apresentando água bastante turva (Figura 6.4C), modificação da vegetação nativa, presença de macrófitas aquáticas, margens erodidas e gado com acesso livre ao rio, indicando uma possível alteração da integridade ambiental do corpo hídrico. A ponte também aumenta a quantidade de sedimentos, contribuindo para a degradação do leito.

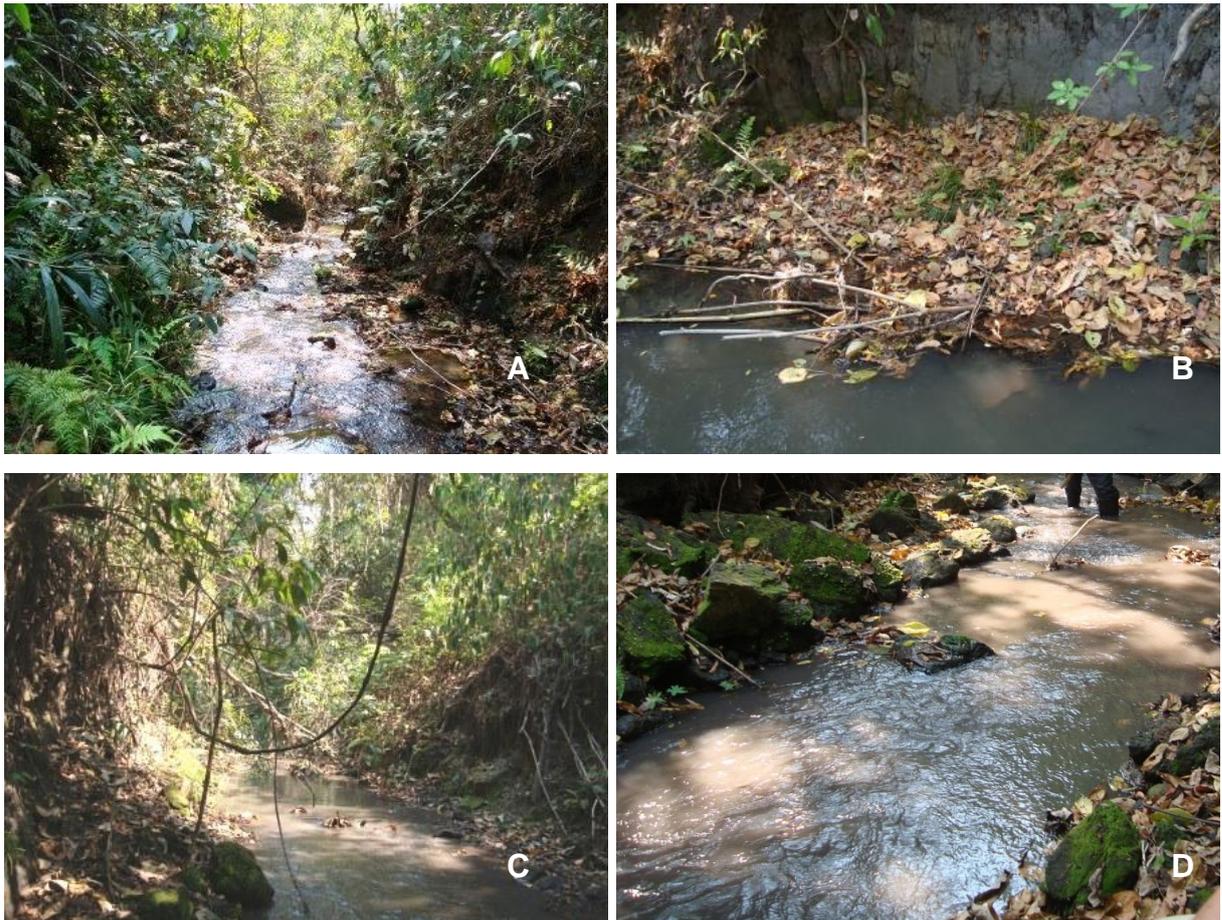
Figura 6.5 - Ponto de Coleta 3. A e B – Ppau 3 Montante. C e D – Ppau 3 Jusante

O trecho Ppau 3 (Figura 6.5) localiza-se no terço médio do Pipiripau, no córrego Sítio Novo, dentro de fazenda destinada à pecuária. Apesar da atividade de pecuária ser de relativo impacto ambiental, a região de mata ciliar é bem preservada, com cerca de 200m de mata nativa de difícil acesso.

A região em ambos os pontos do trecho é bem preservada, com grande quantidade de serrapilheira, substrato bem diversificado, porém, a coloração da água apresenta-se turva, como se tivesse ocorrido algum distúrbio no leito a montante.

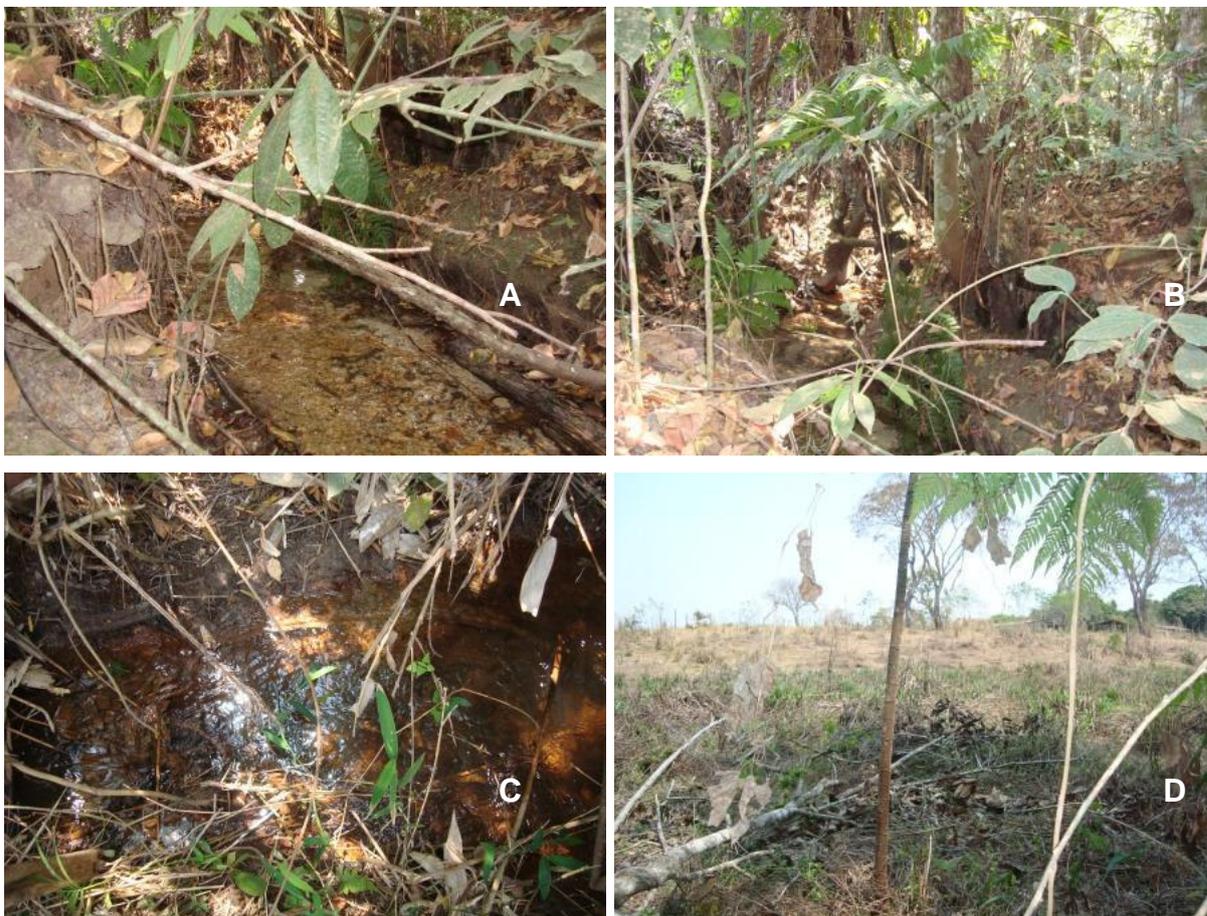
Figura 6.6 - Ponto de Coleta 4. A e B – Ppau 4 Montante. C e D – Ppau 4 Jusante

Localizado no terço médio do Ribeirão Pipiripau, o Ponto 4 (Figura 6.6) corta o córrego Capim Puba, dentro de uma fazenda de plantação de cana e criação de gado.

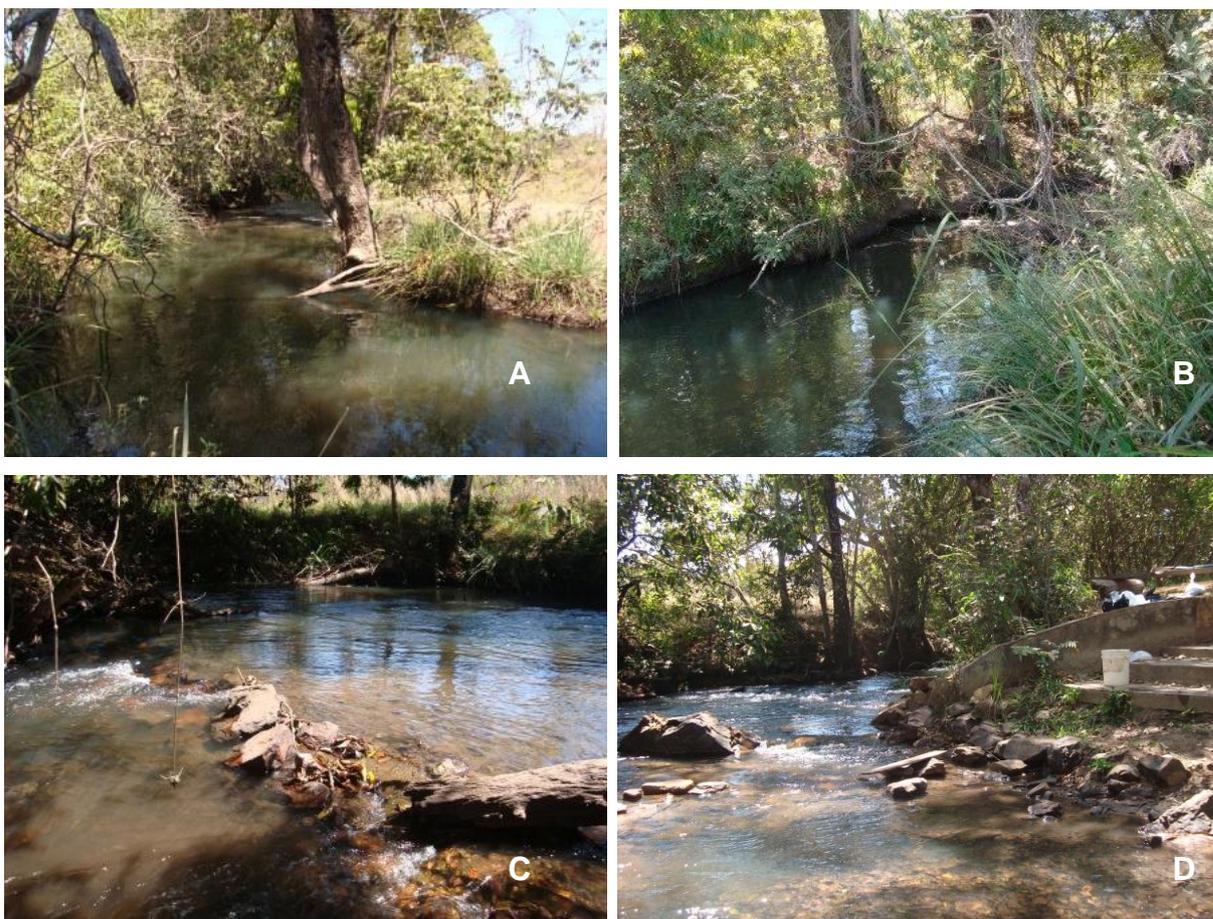
Figura 6.7 - Ponto de Coleta 5. A e B – Ppau 5 Montante. C e D – Ppau 5 Jusante

O ponto Ppau 5 (Figura 6.7) localiza-se no terço médio da bacia do Pipiripau, no Córrego Eugênio. No ponto Ppau 5 Montante é possível observar que a água é profunda e escura, o sedimento apresenta odor forte, uma das margens é composta de capim e poucas árvores, e o acesso de animais domésticos e gado ao rio é comum. Também observou-se lixo e varas de pesca próximas ao leito.

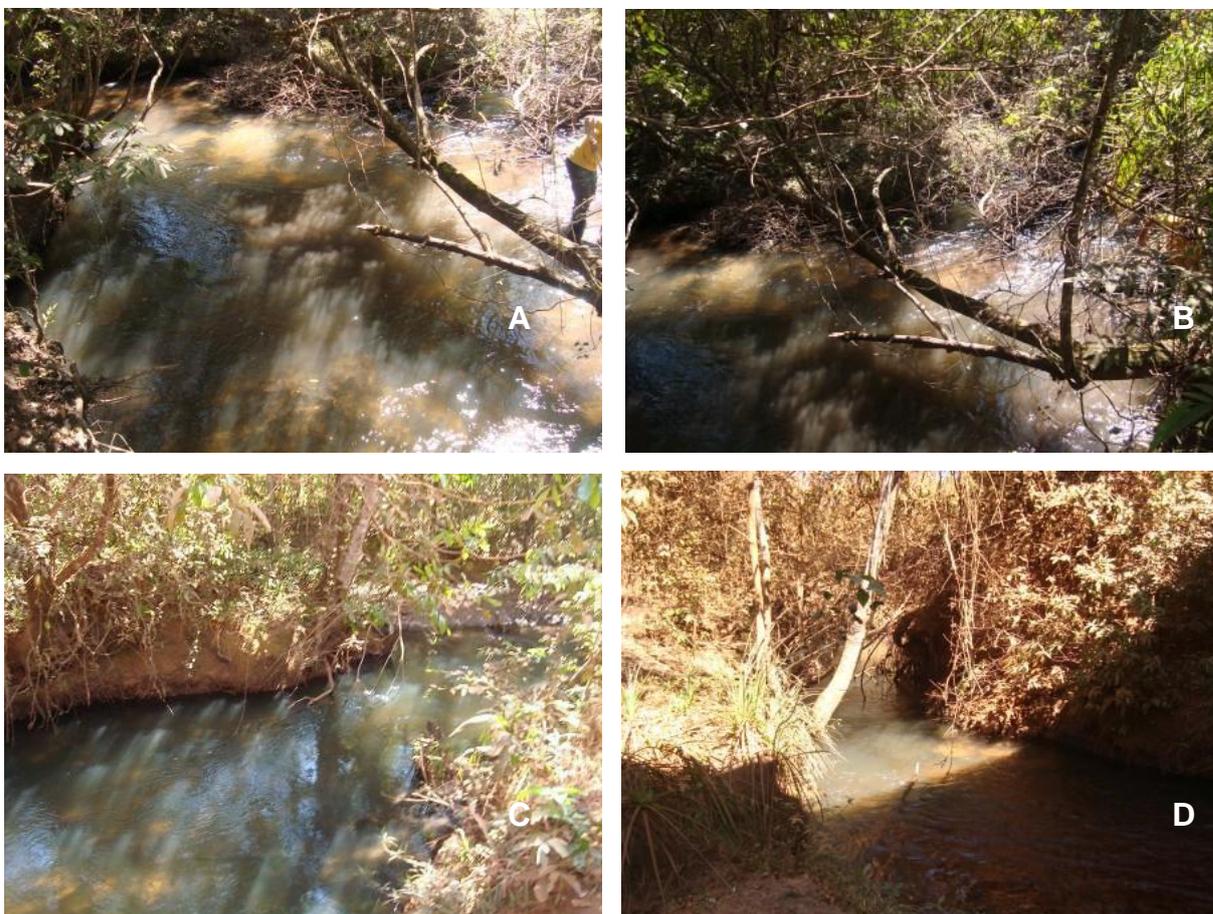
Figura 6.8 - Ponto de Coleta 6. A e B – Ppau 6 Montante. C e D – Ppau 6 Jusante

No ponto Montante, a água é turva, há grande quantidade de troncos e galhos caídos, o dossel cobre boa parte do rio e a região apresenta poços, propiciando habitat e esconderijo para a fauna aquática.

O ponto 6 Jusante (Figura 6.8-D) fica sob a ponte, apresentando margem erodida, barrancos altos, sem proteção, com indícios de erosão, e com vegetação comprometida pela ponte e pela presença de gramíneas.

O ponto Ppau 6 (Pipiripau médio) apresentou água turva e enriquecimento de nutrientes, mesmo estando em uma área sem maiores processos de degradação. Próximo ao local há uma ponte e acesso da população ao rio, o que pode ter influenciado no resultado.

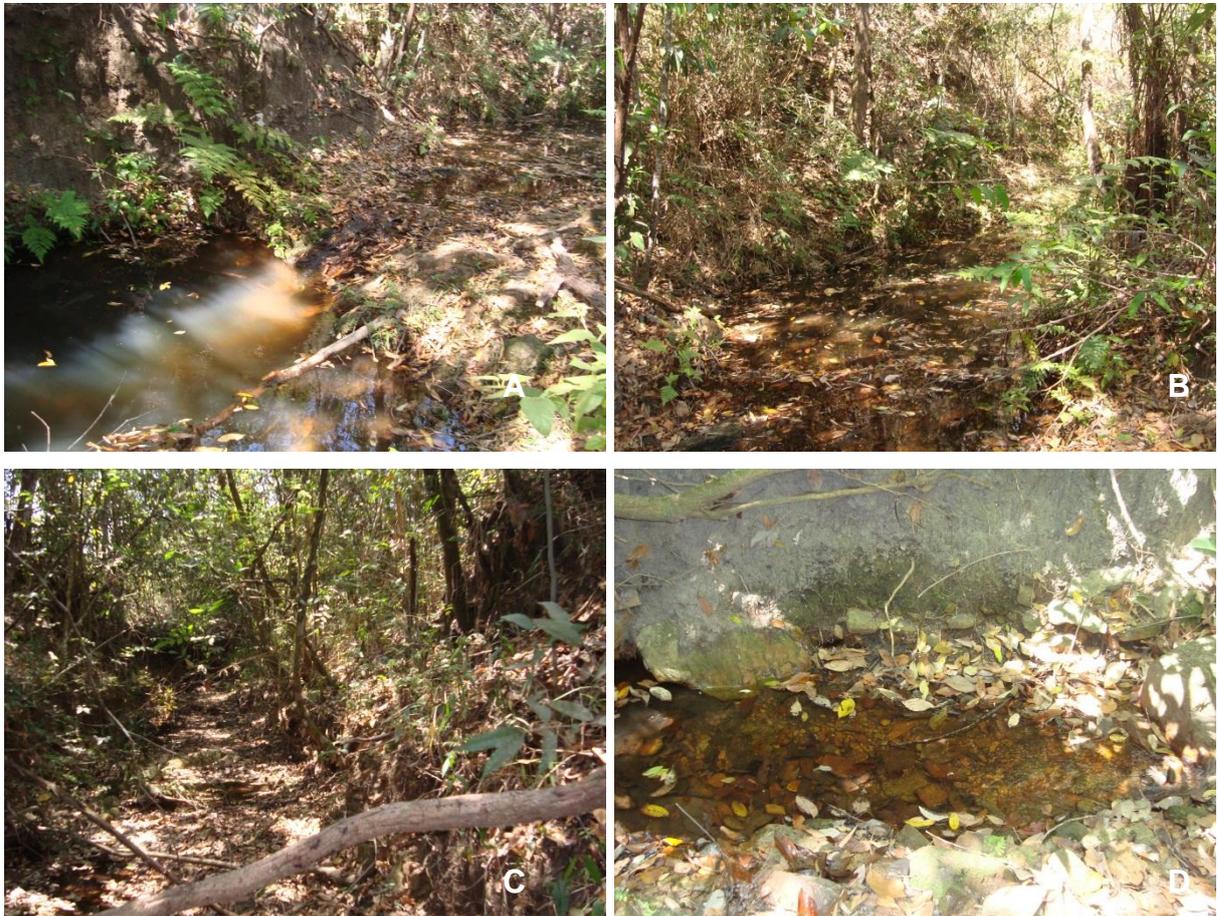
Figura 6.9 - Ponto de Coleta 7. A e B – Ppau 7 Montante. C e D – Ppau 7 Jusante

O ponto a jusante é mais preservado e isolado. A quantidade de serrapilheira é grande nas duas regiões amostradas (Figura 6.9), chegando a cobrir todo o leito do rio, cuja profundidade não ultrapassa 20cm.

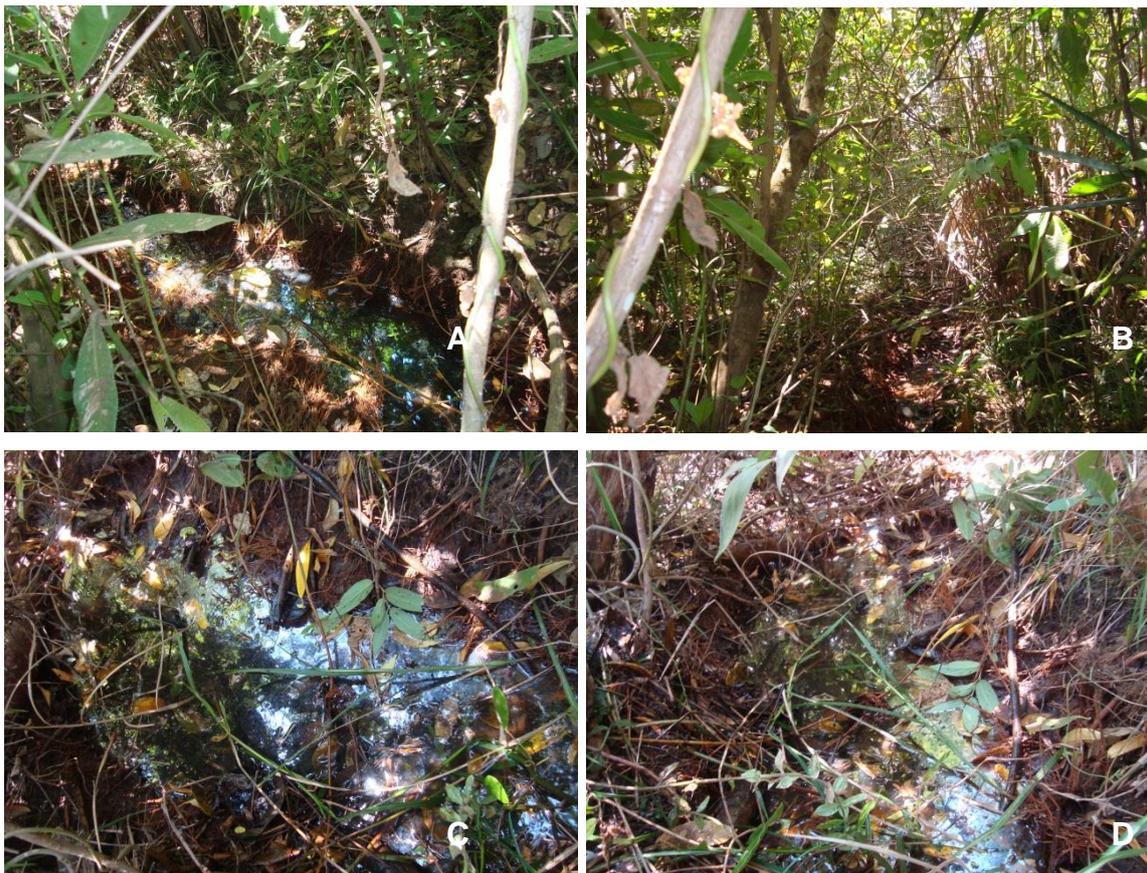
Figura 6.10 - Ponto de Coleta 8. A e B – Ppau 8 Montante. C e D – Ppau 8 Jusante

Localizado no Córrego Seco (terço médio da bacia), o ponto Ppau 8 teve sua vazão reduzida no período de estiagem, ficando apenas um pequeno córrego que corta a fazenda. De acordo com o proprietário, durante a seca o córrego chega a secar completamente, sendo assim considerado um córrego intermitente.

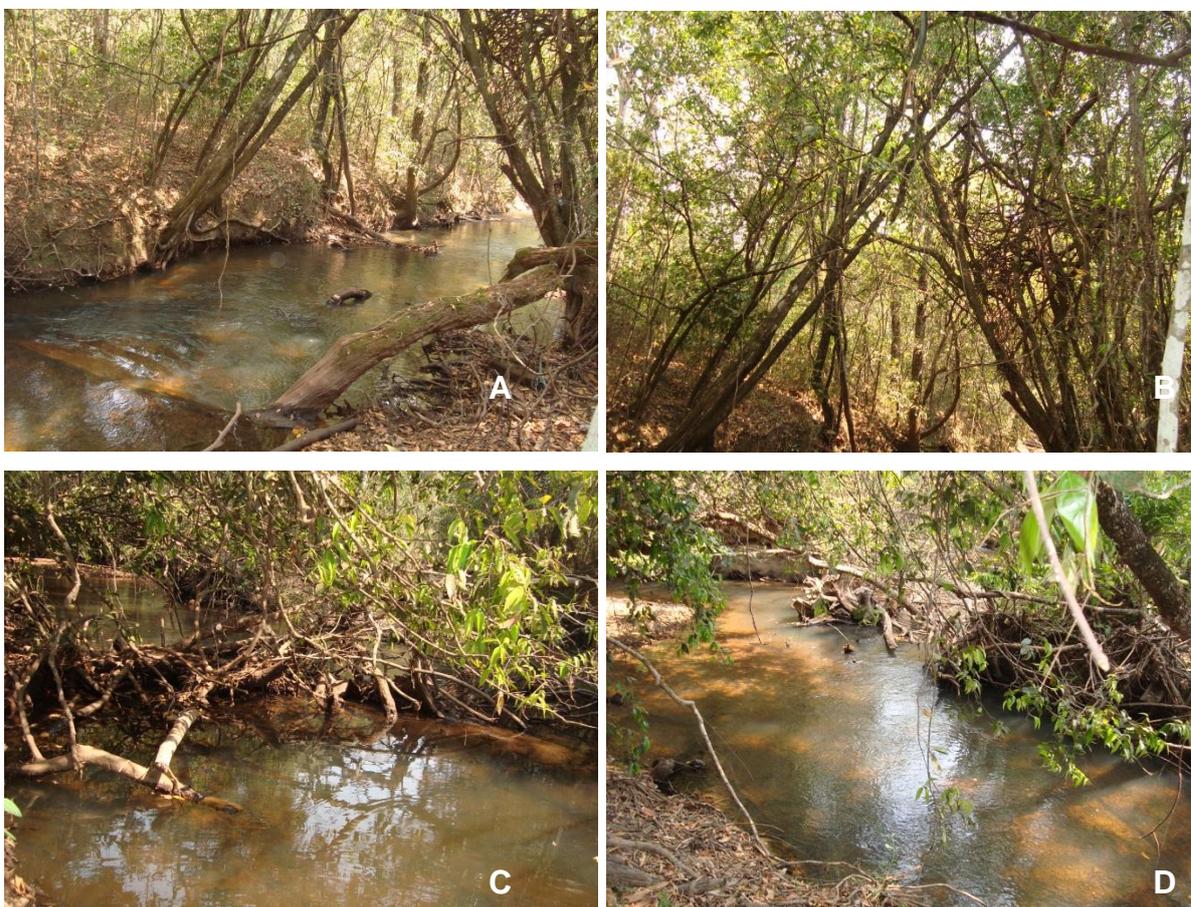
Figura 6.11 - Ponto de Coleta 9. A e B – Ppau 9 Montante. C e D – Ppau 9 Jusante

Ambos os pontos amostrados apresentam poços, capacidade para habitat e alimentação para ictiofauna e demais organismos aquáticos, presença de vegetação nativa e poucos indícios de acesso ao rio. A presença de grande quantidade de galhos compondo o substrato do rio contribui para a formação desses poços e locais de esconderijo e alimentação.

O ponto Ppau 9 apresentou nota média excelente, e também apresentou composição e abundância diferente nos dois trechos analisados. Essa mudança nos organismos encontrados indica que a fauna bioindicadora responde a diferentes processos, necessitando de acompanhamento em diversas partes do rio, a fim de identificar possíveis focos de degradação ambiental que estejam afetando diretamente a fauna local.

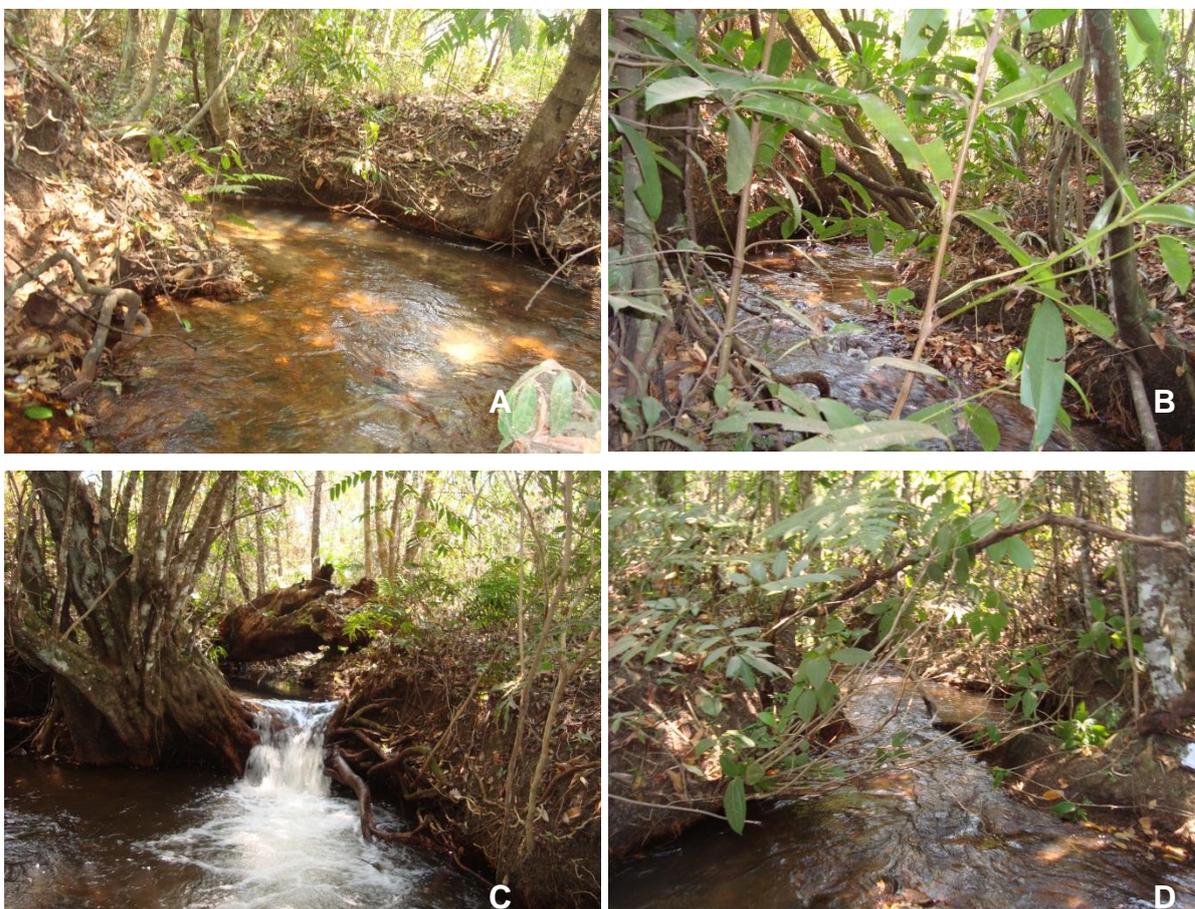
Figura 6.12- Ponto de Coleta 10. A e B – Ppau 10 Montante. C e D – Ppau 10 Jusante

A região apresenta poços, vegetação ripária natural, largura média de 4m, dossel cobrindo boa parte do leito do rio, presença de corredeiras. A única ação antrópica refere-se a uma cerca de arame, que delimita a propriedade, porém, sem interferir nos parâmetros analisados.

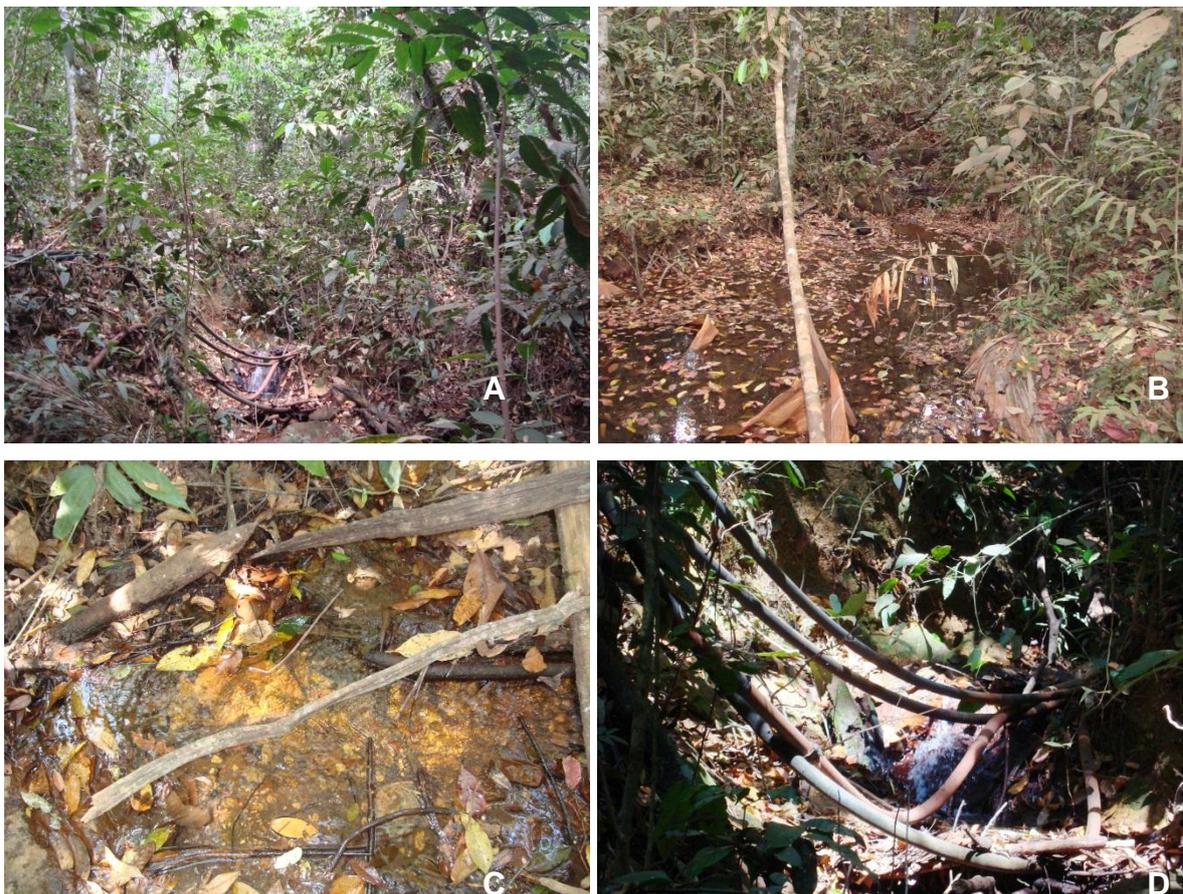
Figura 6.13 - Ponto de Coleta 11. A e B – Ppau 11 Montante. C e D – Ppau 11 Jusante

A região dispõe de grande quantidade de serrapilheira e vegetação nativa, tendo apenas como impactos significativos, no protocolo, a presença de barreiras de contenção de água e os tubos da canalização.

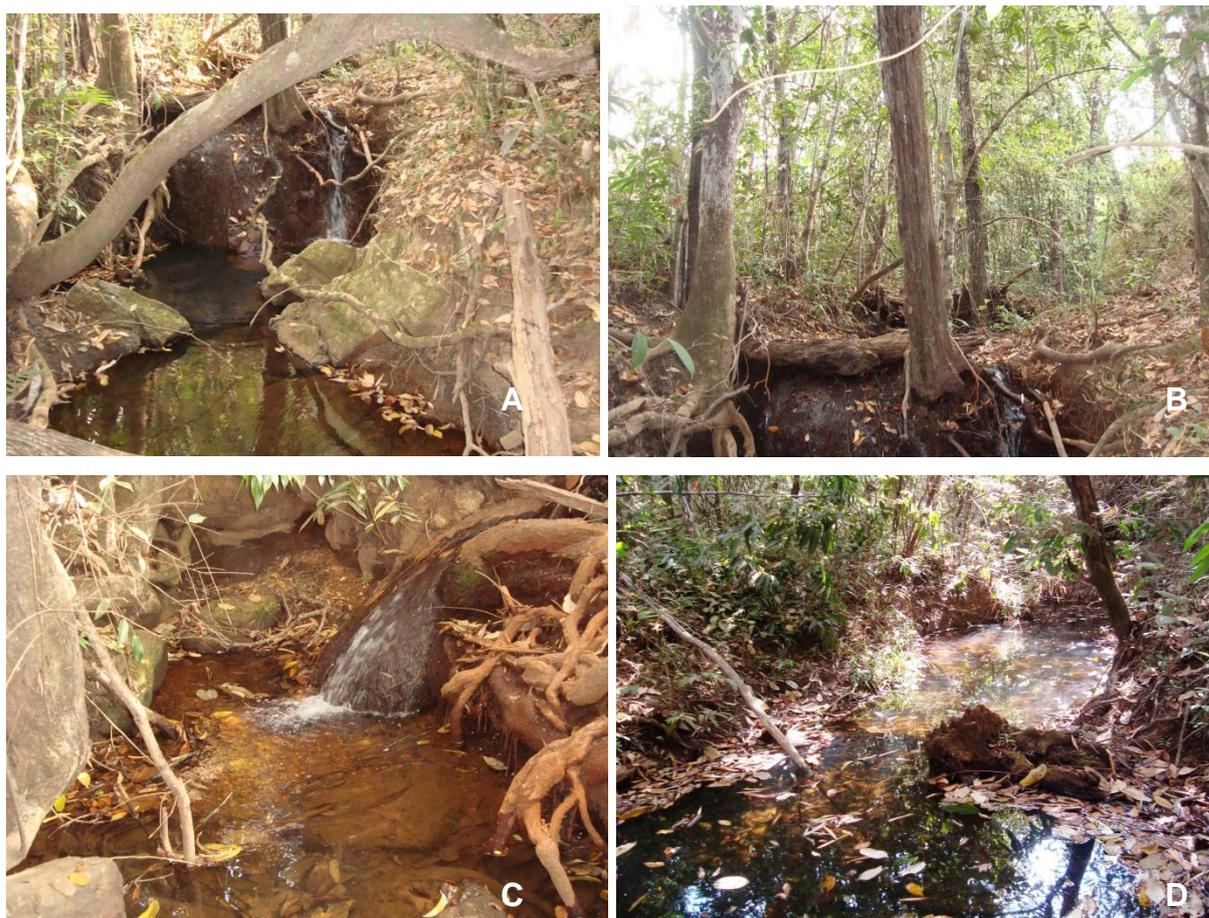
Figura 6.14 - Ponto de Coleta 12. A e B – Ppau 12 Montante. C e D – Ppau 12 Jusante

No ponto controle, observou-se a formação de poços, dossel cobrindo o leito do rio, vegetação ripária quali e quantitativamente bem estruturada, presença de pedras, folhas, galhos compondo o sedimento.

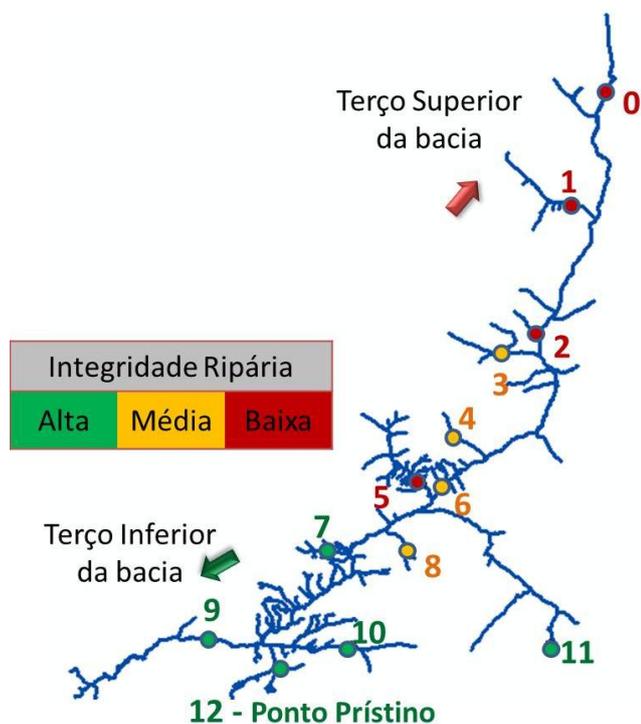
O ponto controle (Ppau 12) é representado pela letra ‘a’, no teste de Duncan. As médias seguidas pela mesma letra não diferem estatisticamente entre si. Dessa forma, os pontos que podem ser considerados preservados, assim como o ponto controle, são os pontos Ppau 7 (Grotta – SVAP 8,9), Ppau 9 (Baixo Pípiripau– SVAP 9,27), Ppau 10 (Córrego Capão Grande – SVAP 9,69) e Ppau 11 (Córrego Taquara – SVAP 9,19). Esse resultado corrobora com os valores obtidos pela correlação de Pearson (Apêndice C).

Figura 6.15 – Resultado da Integridade Ripária da Bacia do Pípiripau.

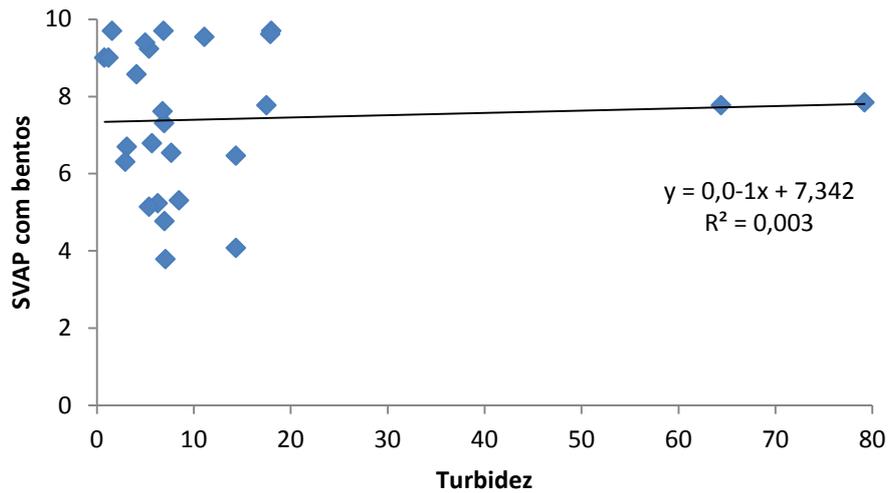
Possivelmente o resultado da turbidez pode estar associado ao período de seca, no qual já era esperado baixos valores para esse parâmetro, uma vez que esse elemento está fortemente associado a eventos de precipitação e descarga. Caso as coletas fossem realizadas no período chuvoso, com o sedimento e a grande quantidade de partículas em suspensão, os valores de turbidez seriam mais elevados. Somente em regiões com maior alteração na aparência da água foram encontrados altos valores para a turbidez.

Figura 6.16- Correlação entre os valores do SVAP e o parâmetro turbidez da água

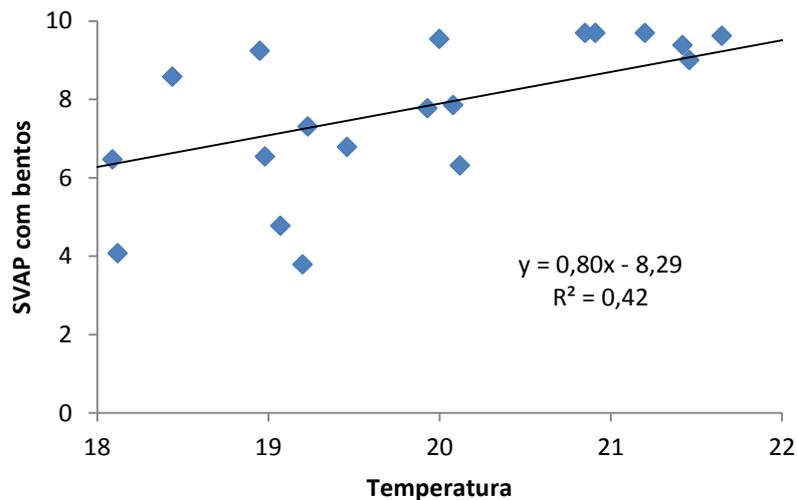
A temperatura da água não apresentou correlação significativa com os escores do SVAP na bacia. A temperatura na região não foi fator limitante, variando de 17°C a 20°C (Figura 6.17).

Figura 17- Correlação entre os valores do SVAP e o parâmetro temperatura da água

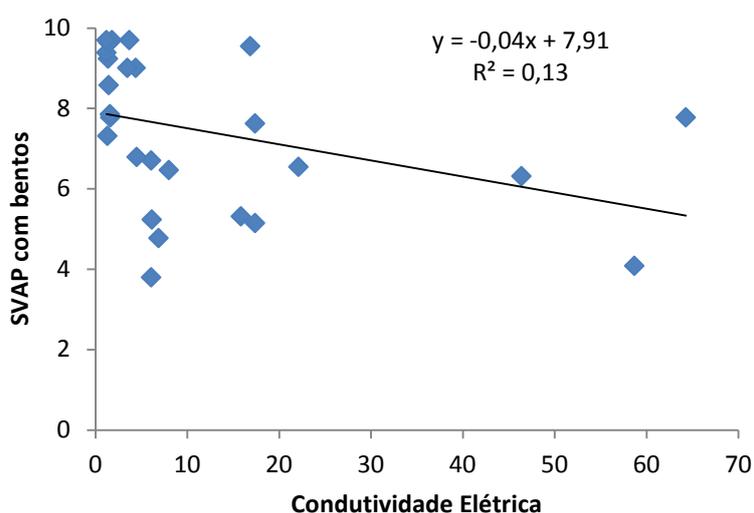
Com relação à condutividade elétrica (Figura 6.18), três pontos apresentam valores elevados para o parâmetro: Ppau 2 Jusante, Ppau 6 e Ppau 8 Jusante, já descritos acima como pontos cuja coloração da água apresentou alteração. Também não foi possível verificar uma correlação significativa entre os valores obtidos com o SVAP e a condutividade elétrica.

Figura 6.18- Correlação entre os valores do SVAP e o parâmetro condutividade elétrica.

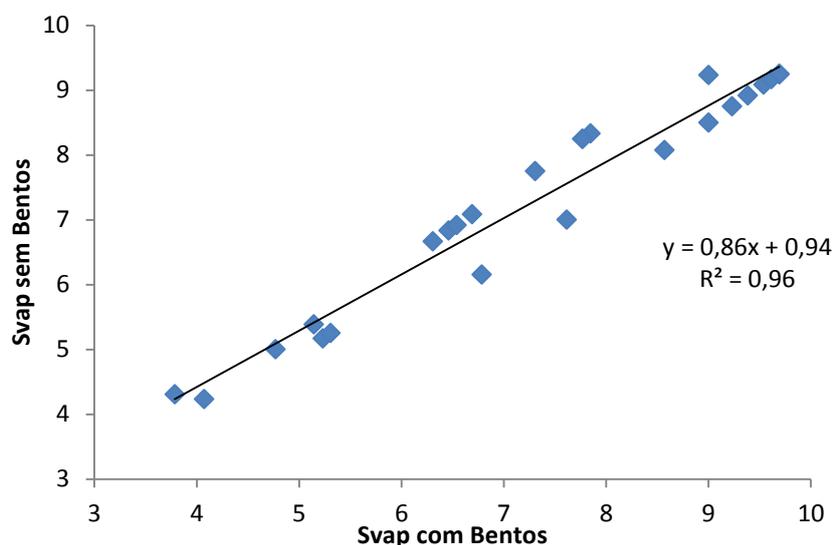
Referente a correlação entre as médias do SVAP calculado com e sem a macrofauna bentônica, observou-se que ela é significativa estatisticamente (Figura 6.24), com um  $R^2$  de 0,96. Pelo resultado, observa-se que a inclusão do parâmetro macroinvertebrados não altera o resultado final do protocolo, facilitando sua aplicação por parte da população local.

Figura 6.24 – Correlação entre os valores do SVAP com e sem a macrofauna bentônica.

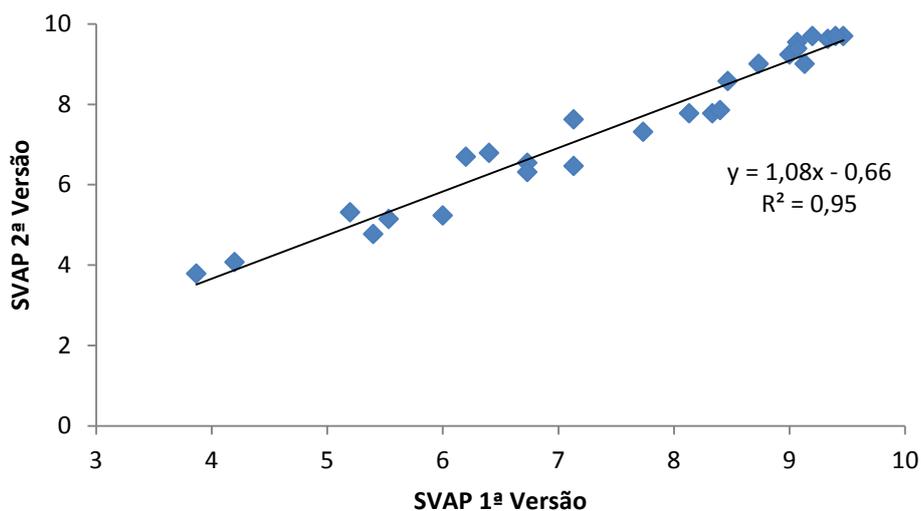
Esse resultado mostra que a primeira versão, mesmo não contendo os critérios discriminados tão detalhadamente como é feito na versão mais recente, pode ser usado no lugar da versão mais complexa. A vantagem de usar a primeira versão se dá exatamente pela sua simplicidade, o que permite que leigos possam, após um breve treinamento, aplicar o protocolo sem maiores prejuízos.

Figura 6.25– Correlação entre as duas versões do protocolo SVAP
