**ENSAIOS NÃO DESTRUTIVOS PARA
AVALIAÇÃO DA INTEGRIDADE DE
ELEMENTOS ESTRUTURAIS DE MADEIRAS
EM CONSTRUÇÕES HISTÓRICAS**

Tese apresentada à Universidade Federal de Lavras, como parte das exigências do Programa de Pós-Graduação em Ciência e Tecnologia da Madeira, área de concentração em Processamento e Utilização da Madeira, para a obtenção do título de “Doutora”.

LAVRAS
MINAS GERAIS - BRASIL
2010

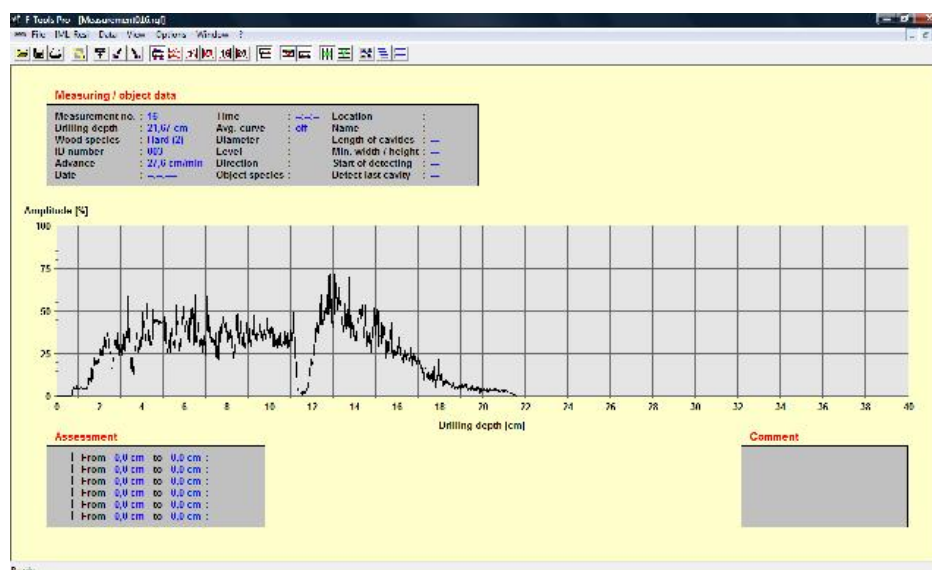
A tela do *software*, na qual pode ser observado o perfil de perfuração de um pilar de madeira, pode ser vista na Figura 11. Observa-se que, entre cerca de

11 e 12 cm de profundidade da perfuração (eixo x), a seção apresentou amplitude de resistência da madeira à perfuração pela broca quase próxima de zero (eixo y). Isso demonstra que, nesse trecho da seção, a madeira está deteriorada.

FIGURA 11 Tela do *software* do resistógrafo, com o perfil de perfuração de um pilar.

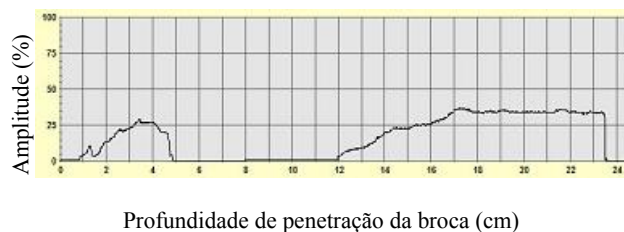
Redução gradual de resistência à perfuração (a partir de 4 cm), madeira deteriorada de resistência nula, deterioração de 7 cm, intermediário-central e contínua. Degradação superficial inicial e final.

FIGURA 12 Forma de análise de um perfil de perfuração, sugerida por Freitas (2009).

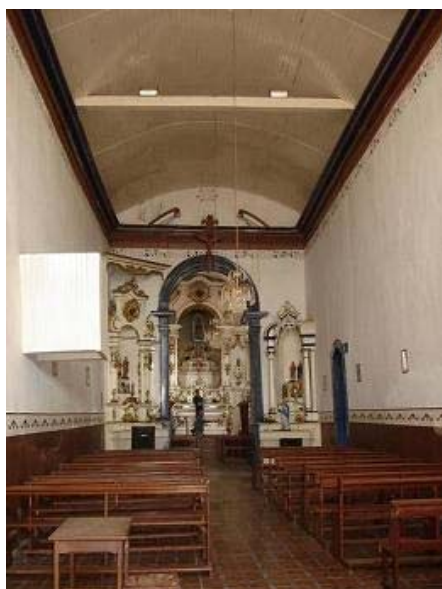
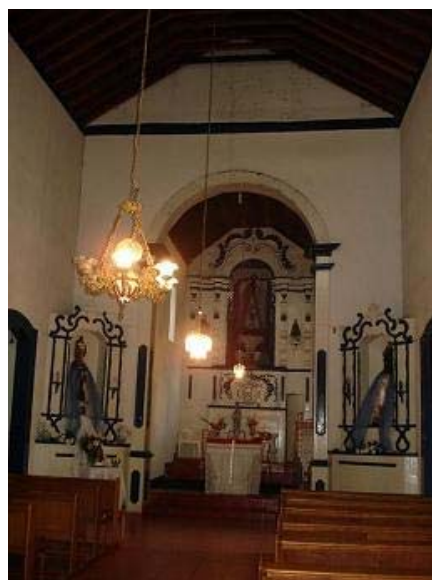
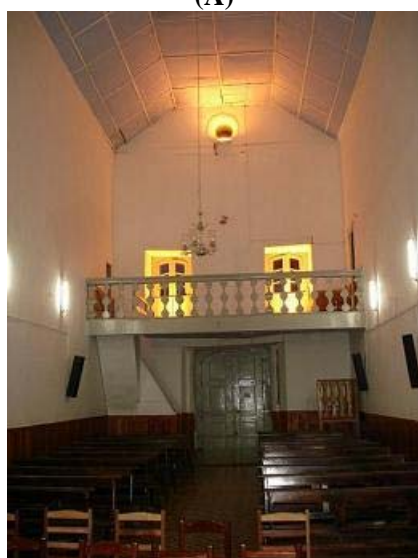
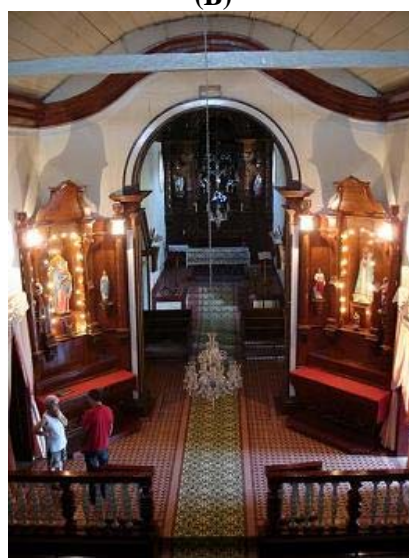
FIGURA 20 Interiores de igrejas da Trilha dos Inconfidentes, todas com pisos de ladrilho e forros substituídos, sendo A: Capela N. Sra. do Porto do Saco, em Carrancas; B: Igreja N. Sra. do Rosário, em Ibituruna; C: Igreja N. Sra. do Rosário, em Nazareno e D: Igreja N. Sra. do Rosário, em Conceição da Barra de Minas.

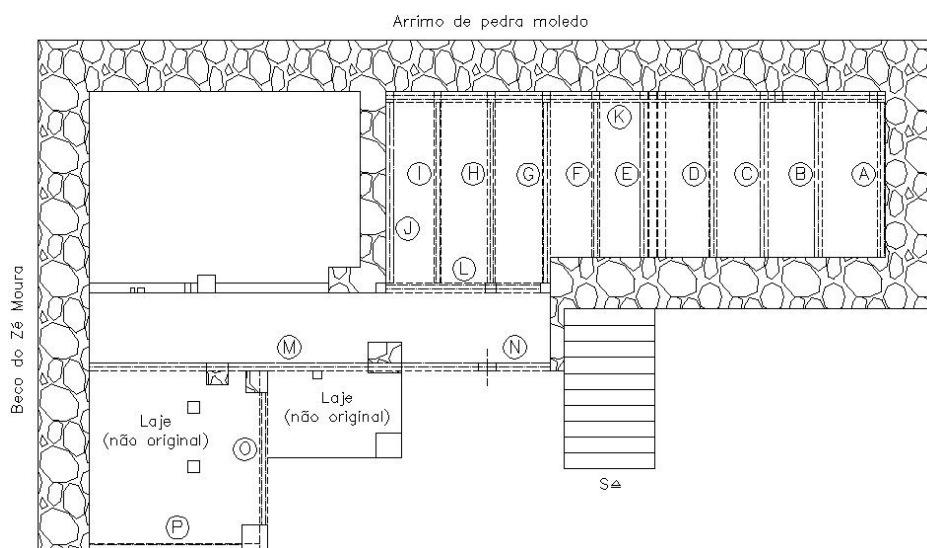
FIGURA 21 Representação gráfica da planta do porão do Casarão dos Moura, com destaque para as vigas avaliadas (sem escala).

Na Figura 21 está representada, graficamente, a planta do porão do casarão, com as 16 vigas estudadas em destaque. Os resultados são descritos a seguir.

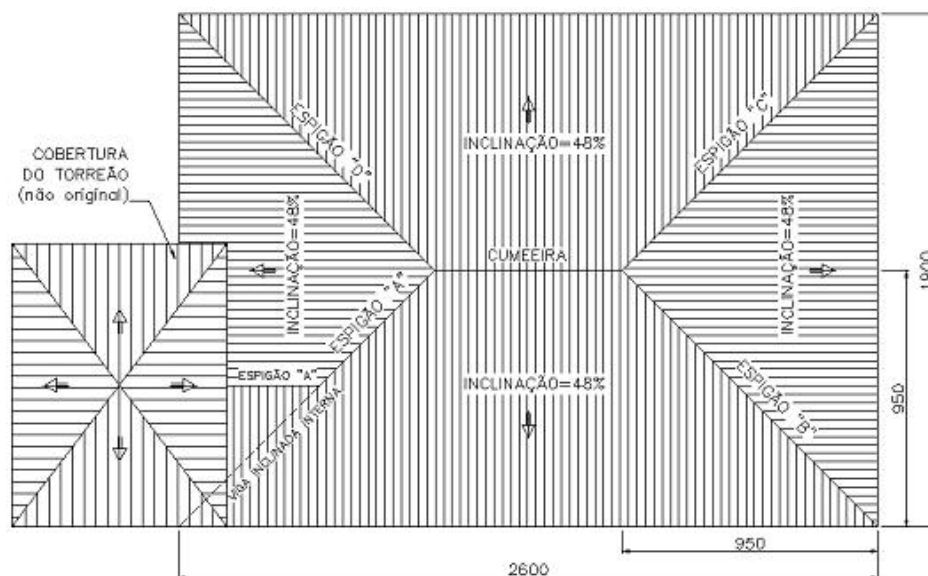
FIGURA 27 Representação gráfica do telhado do Museu Padre Toledo (sem escala).

No museu Padre Toledo, foram avaliados quatro pilares de sustentação da cumeeira e quatro espigões (vigas inclinadas). Na Figura 27, observa-se a representação gráfica da planta de cobertura da parte original do museu. Os resultados são descritos a seguir.

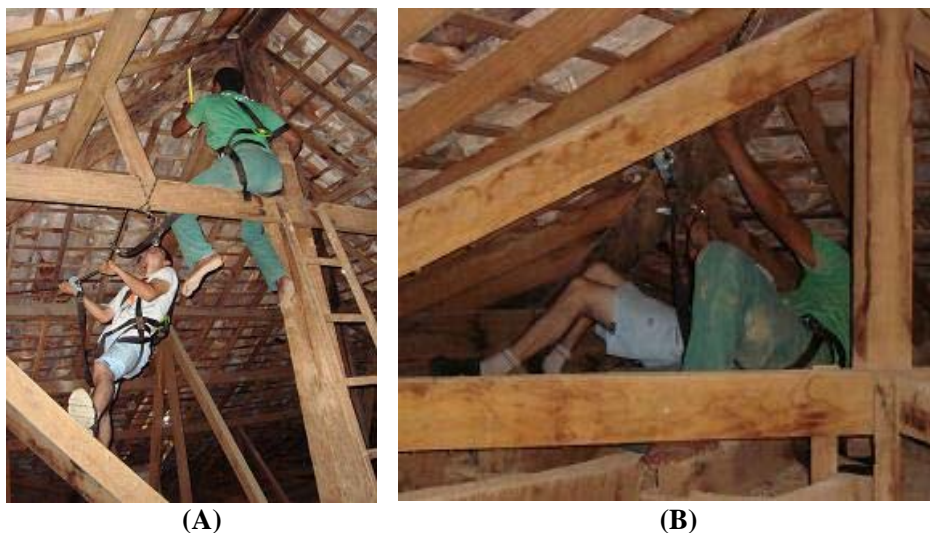
Os espigões A, B, C e D foram avaliados somente na linha neutra e na direção DH (Figura 18), devido à dificuldade de acesso a trechos dos espigões e de manuseio dos aparelhos. É importante ressaltar que, por se tratar de um telhado de construção histórica, não havia lajes maciças que permitissem o livre trânsito por ele. Uma trama de vigas de madeira, com forros em tábuas ou em esteira, separa a estrutura do telhado do térreo do museu. Os inspetores deveriam se equilibrar sobre essas vigas e, nem sempre, elas davam acesso a um trecho desejado do espigão. Quando o acesso era possível, ainda poderia haver dificuldade de manuseio dos aparelhos. Além disso, nas partes dos espigões mais próximos aos forros, a presença de excrementos de pombos e ratos dificultava o trabalho. De acordo com as normas de segurança do trabalho (NR-6), foram utilizados equipamentos de proteção individual, como cadeira de segurança, cordas, cinto de paraquedista e máscara, como pode ser visto na Figura 30.

FIGURA 30 Dificuldades dos inspetores para avaliar um espigão, sendo A: inspeção no alto do espigão; B: inspeção próxima à base do espigão.

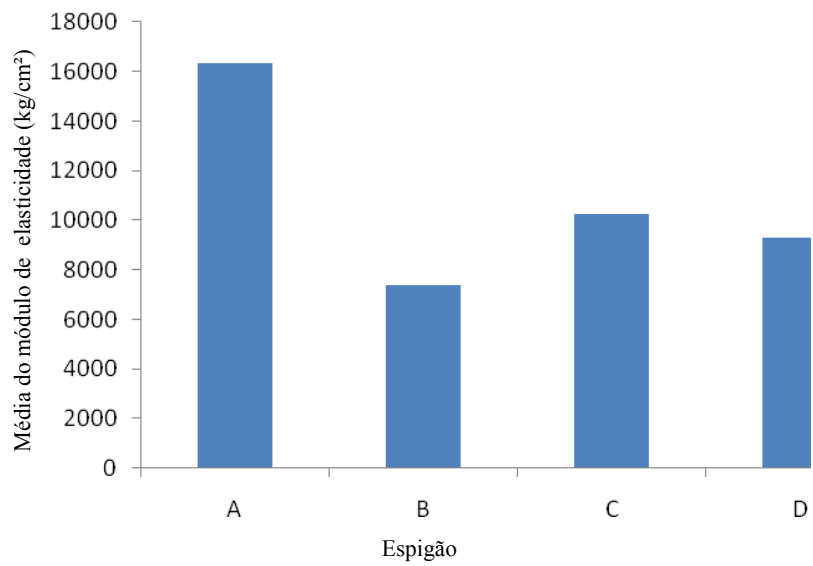
A média dos módulos de elasticidade dos trechos de 1 a 2, de 2 a 3, de 3 a 4 e de 4 a 5 de cada espigão foi representada graficamente. Esses foram os únicos trechos que puderam ser avaliados nos quatro espigões. O resultado pode ser visto na Figura 32. O espigão A apresentou média de módulos maior que os outros.

FIGURA 32 Média dos módulos de elasticidade dos espigões A, B, C e D.

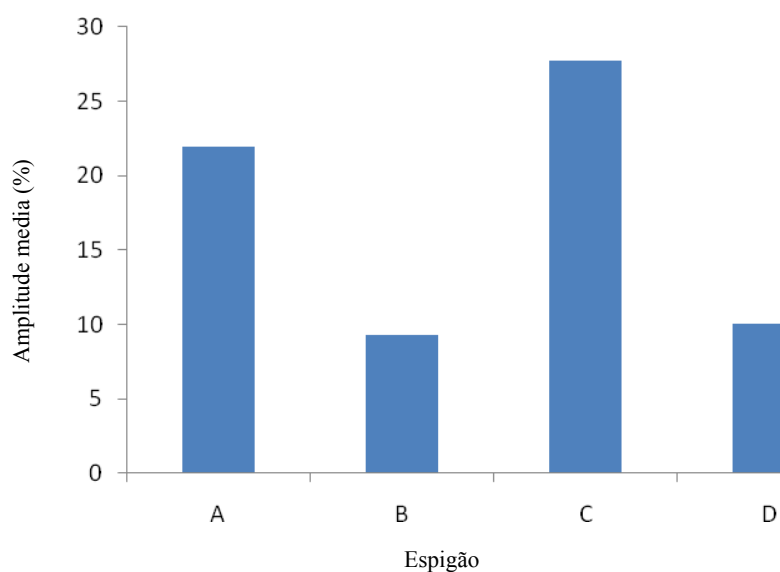
FIGURA 33 Amplitudes médias dos espigões “A”, “B”, “C” e “D”.

O espigão C apresentou média de amplitudes maior, seguido pelo espigão A. Os espigões B e D tiveram médias menores e com valores semelhantes. O espigão A teve amplitude média um pouco menor que a do espigão C. Não se pode afirmar que esses valores não diferem entre si, pois uma análise de variância não foi possível, uma vez que o resistógrafo somente foi aplicado em uma direção dos espigões, devido à impossibilidade de acesso à outra face. Entretanto, não se deve perder de vista que o resistógrafo avalia perfis em seções pontuais.

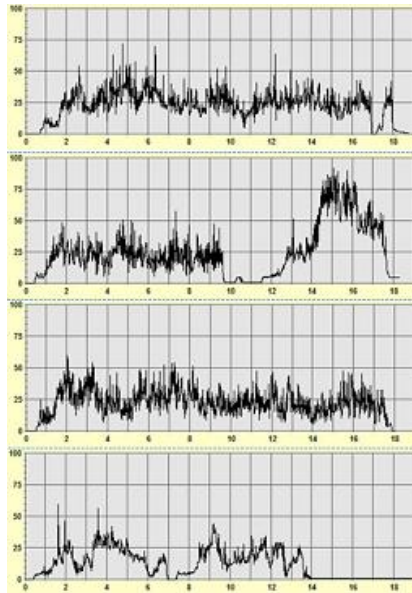
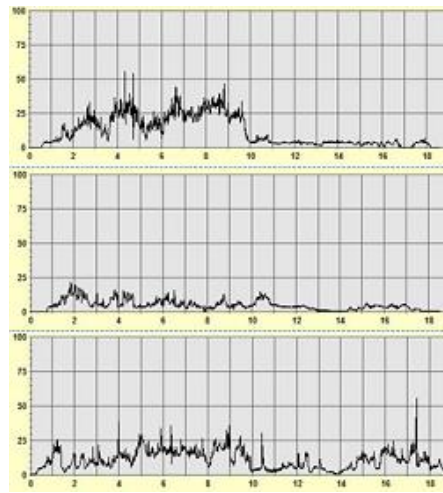
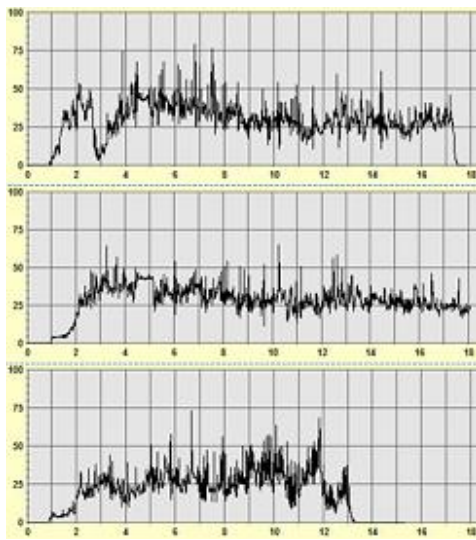
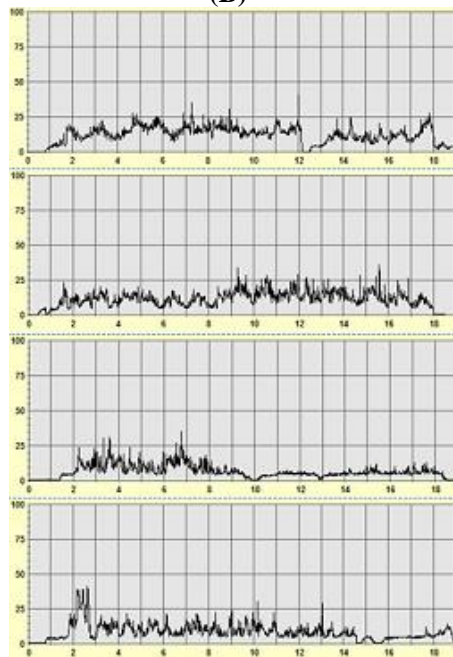
FIGURA 34 Perfis de perfuração dos espigões, sendo A: espigão A; B: espigão B; C: espigão C; D: espigão D.

Os perfis de perfuração dos espigões avaliados, a fim de complementar a Figura 33, são apresentados na Figura 34.

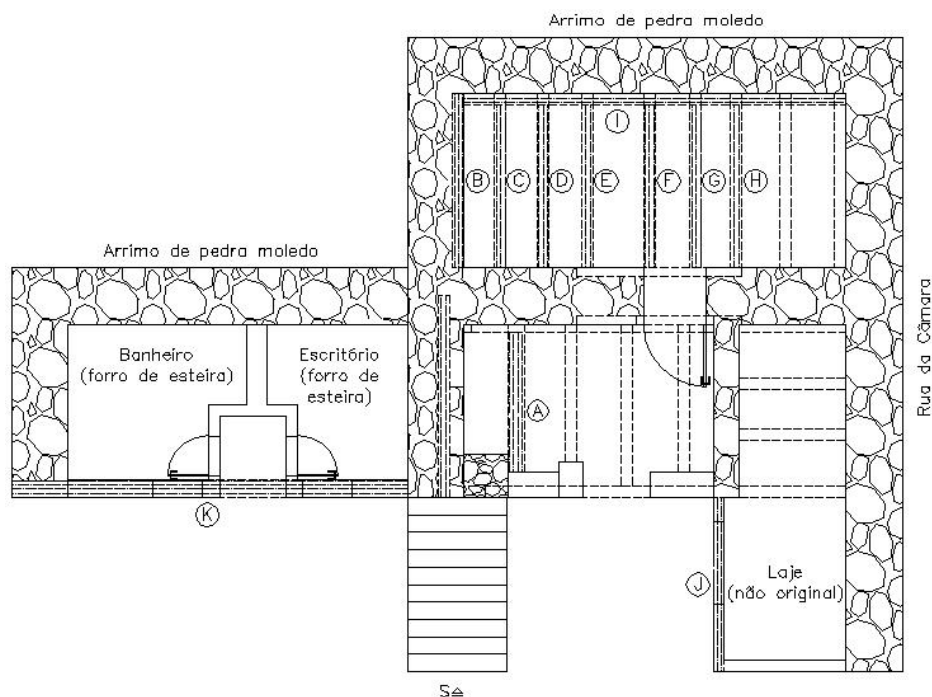
FIGURA 35 Representação gráfica da planta dos porões do Sobrado dos Quatro Cantos, com destaque para as vigas avaliadas (sem escala).

Na Figura 35 está representada graficamente a planta dos porões do sobrado, com as 11 vigas estudadas em destaque.

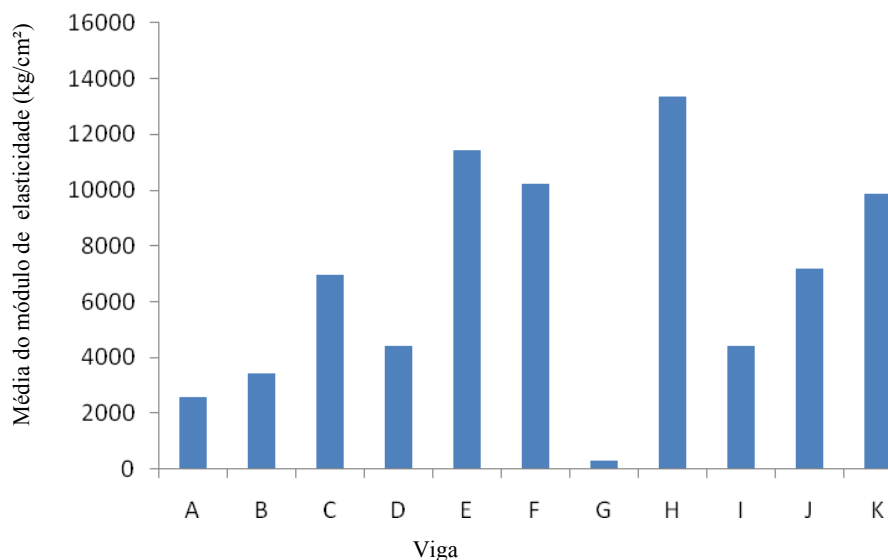
FIGURA 36 Médias de módulo de elasticidade para cada viga do Sobrado dos Quatro Cantos.

Graficamente, as vigas F, H e K, avaliadas apenas qualitativamente, apresentaram médias de módulo de elasticidade semelhantes, juntamente com a média da viga E, que entrou na análise de variância. Conforme observado na Tabela 18, as vigas A, B, C, D e E não diferem estatisticamente para a variável módulo de elasticidade, o que permite afirmar que elas, juntamente com as vigas F, H e K, apresentaram módulos com relação de igualdade entre si. Todas essas vigas, com exceção da viga K, pertencem a um microclima interno constantemente úmido, principalmente devido à falta de insolação e ventilação, aos muros de arrimo de moledo e ao piso de terra batida.

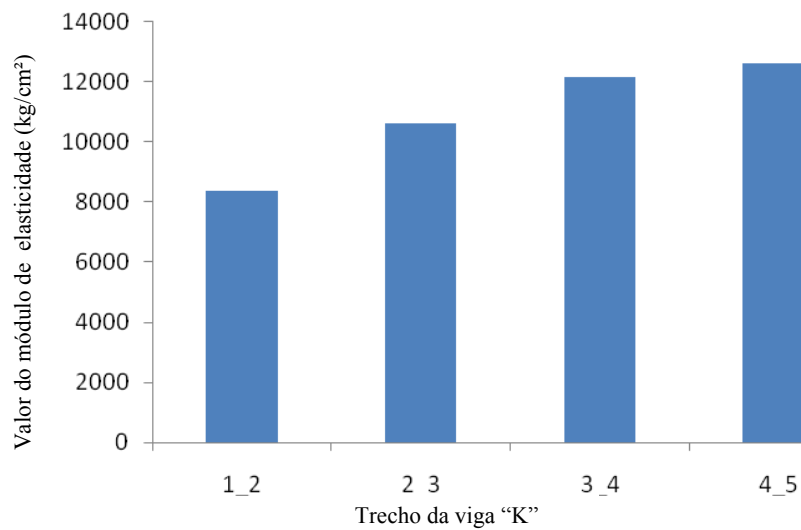
A viga K foi dividida em 5 pontos e seus trechos avaliados foram: de 1 a 2, de 1 a 3, de 1 a 4, de 1 a 5, de 2 a 3, de 2 a 4, de 2 a 5, de 3 a 4, de 3 a 5 e de 4 a 5. De ponto a ponto, foi realizada uma análise gráfica, como pode ser observado na Figura 39. Os trechos de 3 a 4 e de 4 a 5 apresentaram valores de módulos um pouco maiores e semelhantes, enquanto o trecho de 2 a 3 apresentou valor intermediário e o trecho de 1 a 2, menor valor. Pode-se supor que essa menor média do trecho de 1 a 2 se justifica pela existência de plantas trepadeiras nesse trecho, o que favorece o acúmulo de água.

FIGURA 39 Valores de módulo de elasticidade dos quatro trechos que ligam os cinco pontos da viga K.

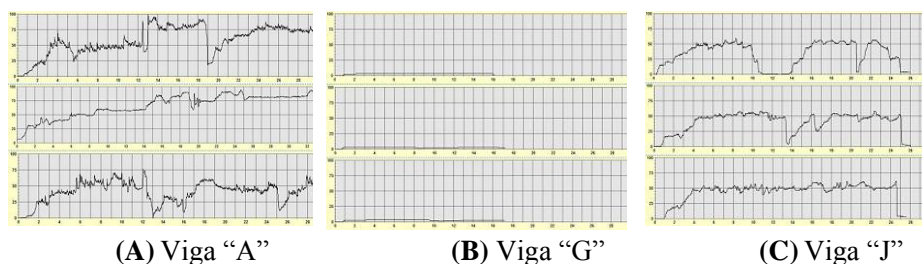
Na Figura 40 observam-se os perfis de perfuração da viga A, de maior amplitude; da viga G, de menor amplitude e da viga J, de amplitude

(A) Viga “A” (B) Viga “G” (C) Viga “J”
FIGURA 40 Perfis de perfuração das vigas, sendo A: viga A; B: viga G; C: viga J.

Analisando-se os perfis dos três pontos das vigas A e G, observa-se que as amplitudes da viga A realmente foram superiores, comprovando os resultados da Tabela 21. A viga A está localizada em um microclima interno, mas próxima da entrada do porão, o que lhe proporciona mais ventilação. A viga G, avaliada qualitativamente pelo *stress wave timer*, e que tinha apresentado a menor média de módulo de elasticidade entre todas as vigas (Figura 36), também apresentou a menor média de amplitude entre as vigas. Nesse caso, os resultados do resistógrafo, aliados aos resultados do *stress wave timer*, confirmam a extensa e alta deterioração da viga G.

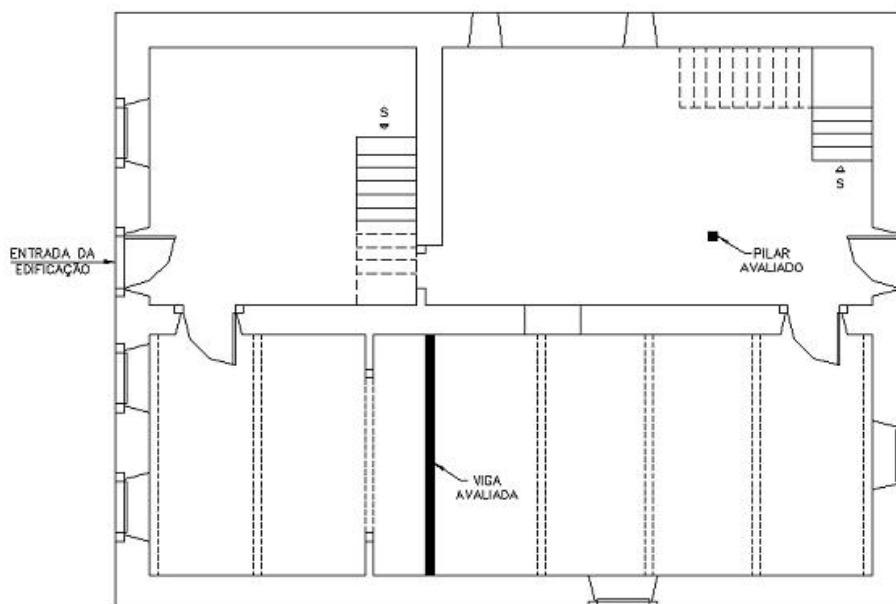
FIGURA 41 Representação dos ambientes do Sobrado Ramalho, com destaque para o pilar e a viga avaliados (sem escala).

No Sobrado Ramalho, foram avaliados um pilar, aparentemente sem biodeteriorações, e uma viga, sem biodeteriorações, mas com trincas claramente visíveis na linha de tração da flexão. A representação gráfica da planta dos ambientes onde se encontram essas estruturas pode ser vista na Figura 41.

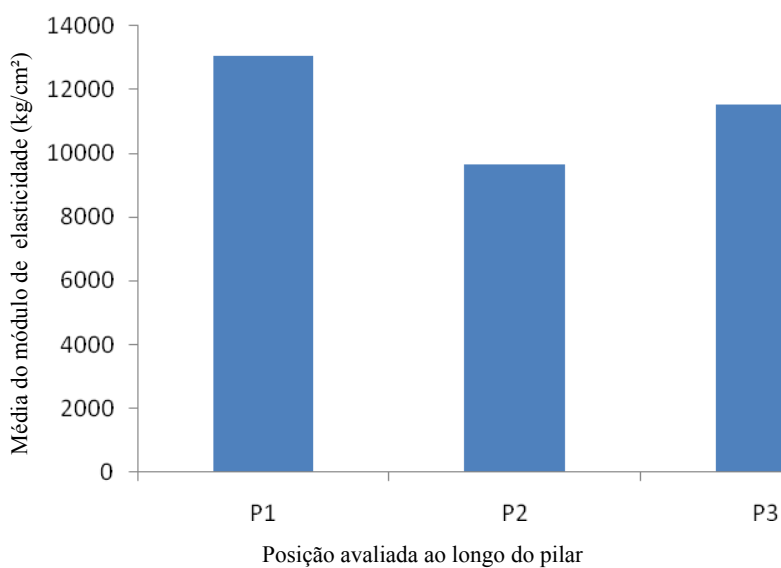
Para se comparar as posições avaliadas, segundo a Figura 19, foram calculadas as médias dos módulos de elasticidade obtidos nas três linhas, segundo suas posições ao longo do pilar. As posições 1 e 3 apresentaram tendência de maiores médias (13.052,12 kg/cm² e 11.515,89 kg/cm², respectivamente) e a posição 2, que representa somente o centro do pilar, apresentou média inferior (9.665,37 kg/cm²). Na Figura 42 esse resultado está representado graficamente.

FIGURA 42 Médias de módulo de elasticidade obtidas entre todas as linhas, para P1, P2 e P3, do pilar do Sobrado Ramalho.

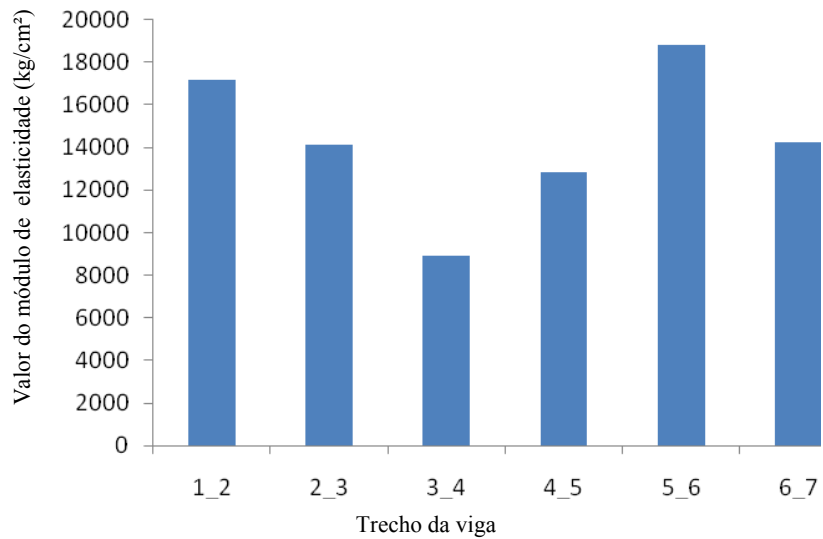
FIGURA 44 Valores de módulo de elasticidade em trechos ao longo da viga, na linha de compressão.

Tanto na linha de compressão como na linha de tração os dois trechos dos extremos apresentaram valores de módulos maiores e semelhantes, enquanto os dois trechos centrais apresentaram menores valores. Ainda segundo os dados das Figuras 44 e 45, observa-se que, ao longo da linha de compressão, os valores de módulos de elasticidade nos trechos centrais variaram mais entre si, mas, na linha de tração, não ocorreu variação. Pode-se supor que as trincas na linha de tração estejam prejudicando a elasticidade da zona central na linha de compressão, que deve ter ficado sobrecarregada.

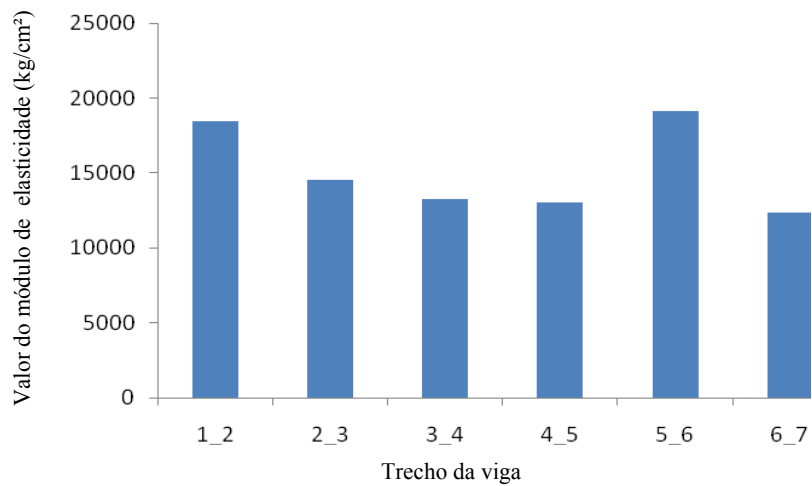
FIGURA 45 Valores de módulo de elasticidade em trechos ao longo da viga, na linha de tração.

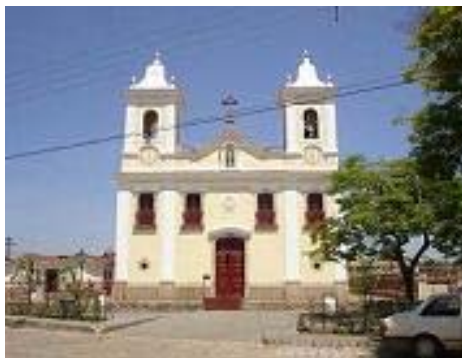
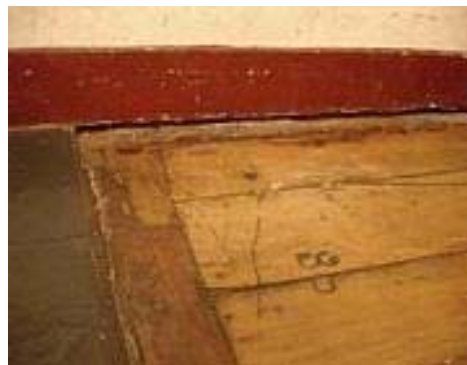
FIGURA 2A Santuário de Nossa Senhora da Conceição, em Conceição da Barra de Minas, sendo A: fachada frontal; B: detalhe de parte do piso em ardósia e parte em madeira original.
