**Identificação de padrões de resposta à tomografia de impulso
em tipuanas (*Tipuana típu* (Benth.) O. Kuntze**

**Dissertação apresentada para obtenção do
título de Mestre em Ciências. Área de
concentração: Recursos Florestais com
opção em Conservação de Ecossistemas
Florestais**

**Piracicaba
2009**

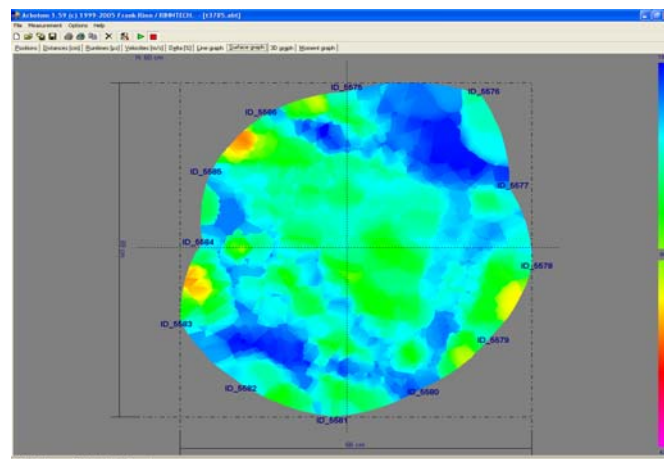
Informações relevantes: o indivíduo possui risco de queda médio devido a sua grande inclinação (35°) e pela ação de brocas de madeira em ramos de grade espessura que apresentavam sinais de apodrecimento. Apresenta estado geral regular.

Tomografia de impulso: a imagem tomográfica (Figura 14) mostra base do indivíduo com lenho sadio, não tendo sido atingido por fungos apodrecedores ou outros organismos xilófagos.

Figura 14 – Imagem tomográfica obtida por tomógrafo de impulso no modelo de cor “rainbow” e resolução de superfície igual a 1 mm da base do indivíduo n° 14

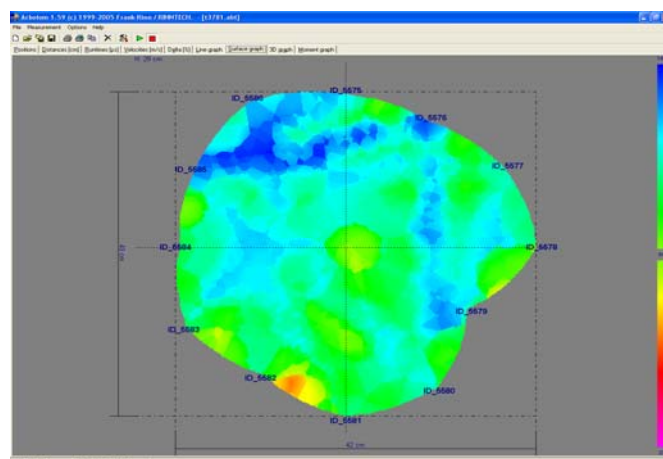
Informações relevantes: Com estado geral bom, o indivíduo possui pequena área do colo com sinais de apodrecimento de alburno causado por podridão branca. Apresentou sinais de ataque por insetos xilófagos, porém os mesmos não foram visualizados. A copa encontra-se desequilibrada em função de poda mal executada e de quebra de galho.

Tomografia de impulso: a imagem tomográfica (Figura 18) mostra a presença de lenho sadio em seção do colo, não indicando problemas internos.

Figura 18 – Imagem tomográfica obtida por tomógrafo de impulso no modelo de cor “rainbow” e resolução de superfície igual a 1 mm da base do indivíduo n° 18

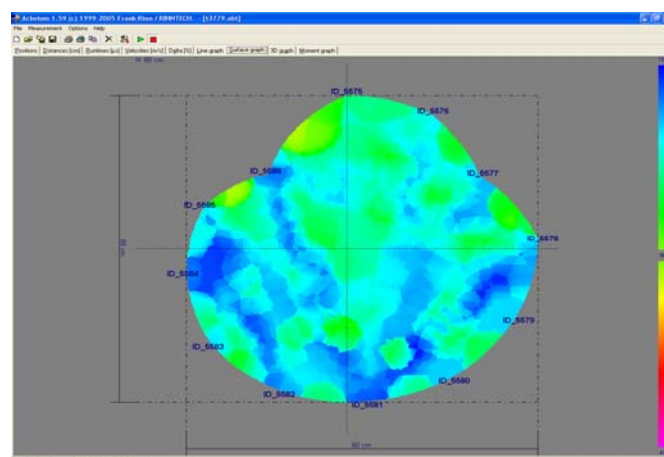
Informações relevantes: com estado geral regular, a árvore sofreu corte de raízes em processo recente de reforma do passeio. Apresenta grande desequilíbrio de copa em função de podas drásticas, podridão branca em estágio inicial estabelecida no colo por apodrecimento do alburno e no tronco em lesões não cicatrizadas de podas. Recomenda-se seu acompanhamento para avaliação das áreas com apodrecimento.

Tomografia de impulso: a imagem tomográfica (Figura 20) mostra a presença de lenho sadio em seção do colo, indicando que o processo de apodrecimento identificado visualmente encontra-se em estágio inicial.

Figura 20 – Imagem tomográfica obtida por tomógrafo de impulso no modelo de cor “rainbow” e resolução de superfície igual a 1 mm da base do indivíduo n° 20

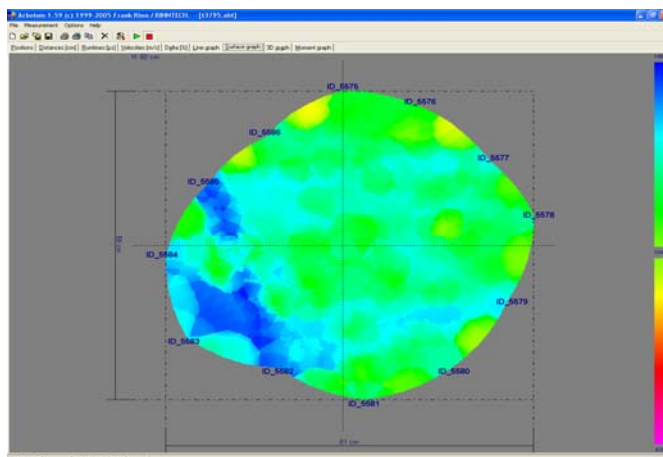
Informações relevantes: indivíduo com sinais de morte eminente, com colo pavimentado e sistema radicular cortado, presença numerosa de ramos secos e risco de ruptura, tronco seco, apresentando rachaduras verticais.

Tomografia de impulso: pela imagem tomográfica (Figura 39) não foi possível identificar áreas lesionadas no interior do tronco, apesar dos sinais claros de declínio observados pela avaliação visual, indicando a incapacidade de reconhecimento de lesões em árvores mortas, provavelmente em função da baixa umidade do material.

Figura 39 – Imagem tomográfica obtida por tomógrafo de impulso no modelo de cor “rainbow” e resolução de superfície igual a 1 mm da base do indivíduo n° 39
