**Fatores de degradação ambiental e elementos construtivos na
avaliação e monitoramento de escadas no percurso de trilhas no
Parque Estadual Turístico do Alto Ribeira**

Dissertação apresentada para obtenção do título de
Mestre em Ciências. Área de concentração:
Conservação de Ecossistemas Florestais

**Piracicaba
2011**

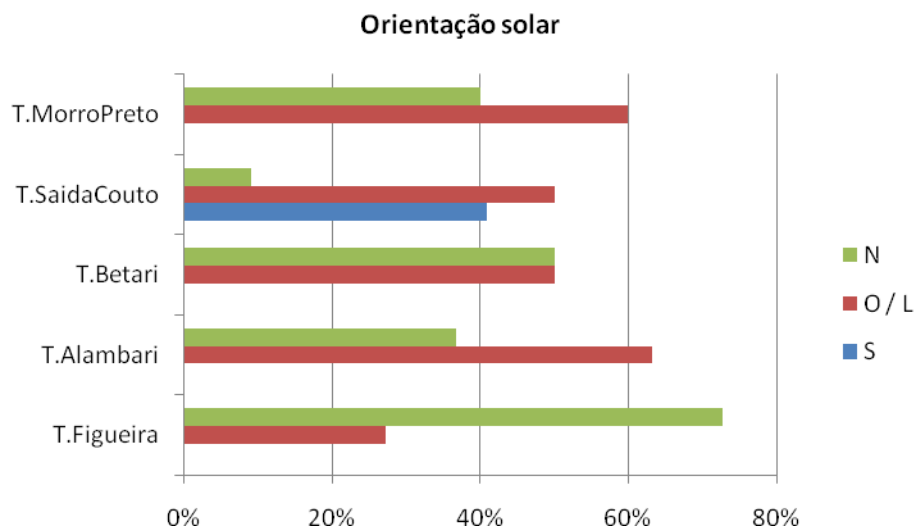
Figura 36 – Porcentagem de segmentos de escadas por orientação solar, por trilha avaliada

É interessante observar, ao analisar o gráfico de porcentagem de segmentos de escada por orientação, que a Trilha da Saída do Couto se destaca das outras trilhas pela quantidade de segmentos com face sul, o que pode explicar os problemas existentes de empoçamentos e erosão (Figura 36). No entanto, esta variável não deve ser avaliada isoladamente, visto que na Trilha do Betari, apesar de ter metade da orientação norte e metade Oeste ou Leste, também apresenta sérios problemas de empoçamentos.

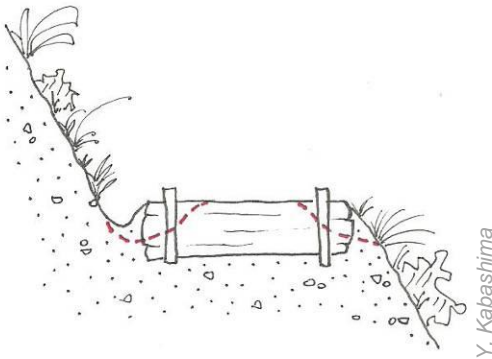
Figura 40 - Escada acompanhando a topografia

De forma geral, foram registradas duas situações básicas de localização dos degraus: acompanhando a topografia do terreno (Figura 40) e acompanhando a linha de queda d'água do terreno (Figura 41). Em ambos os casos a existência de valas laterais ou a localização na extremidade do terreno propiciam o desgaste de suas bordas, isto é, sem reforço desses pontos, as bordas, ao longo do tempo sofrem processo de erosão. No caso das valas, deve-se tomar cuidado especial para evitar longos segmentos, pois aumentam o volume e a velocidade da água, propiciando a erosão nos degraus.

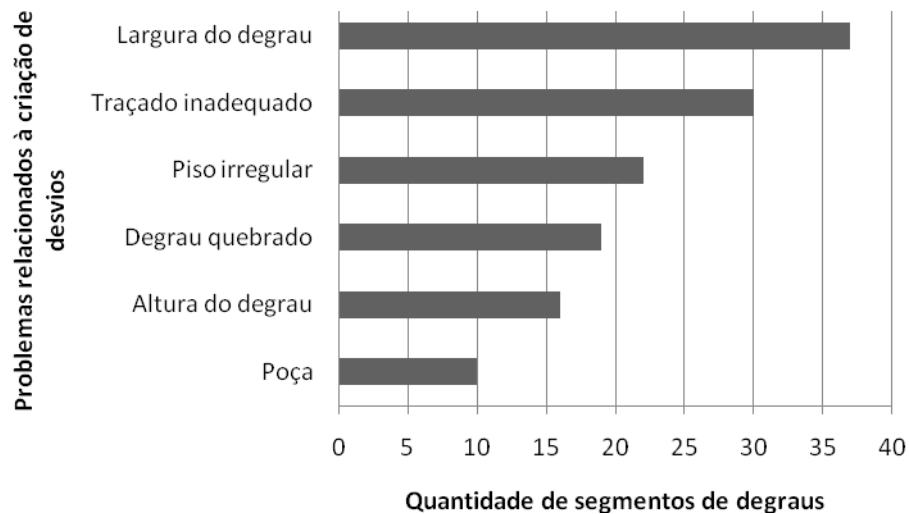
Figura 48 – Variáveis relacionadas à criação de desvios na lateral das escadas

Desvios nas escadas também foram analisados levando-se em consideração os principais fatores físicos que levam à criação de caminhos paralelos. Foram anotados todos os possíveis motivos para evitar-se a passagem pelo degrau, o que resultou em seis fatores: altura do degrau, degrau quebrado, largura do degrau, piso irregular, poça e traçado ruim, aqui entendido como traçado acompanhando a linha de queda d'água do terreno (Figura 48). Observa-se que o fator profundidade foi descartado no gráfico por praticamente não ter apresentado problema em todas as trilhas, possuindo a profundidade mínima para caminamento.

O fator que mais se destaca é a largura do degrau. Destacam-se neste caso degraus estreitos e que ao mesmo tempo possuem espaços laterais suficientes para confortável caminhamento em seu entorno. Acredita-se que sejam caminhos criados para desvio dos degraus ou valas de drenagem rasas construídas que se confundem com piso de trilha. Associa-se a isto o fato de serem trilhas com maior visitação no Parque, situação na qual se torna difícil controlar todos os usuários de forma a mantê-los na trilha em fila indiana, especialmente em trechos mais estreitos.

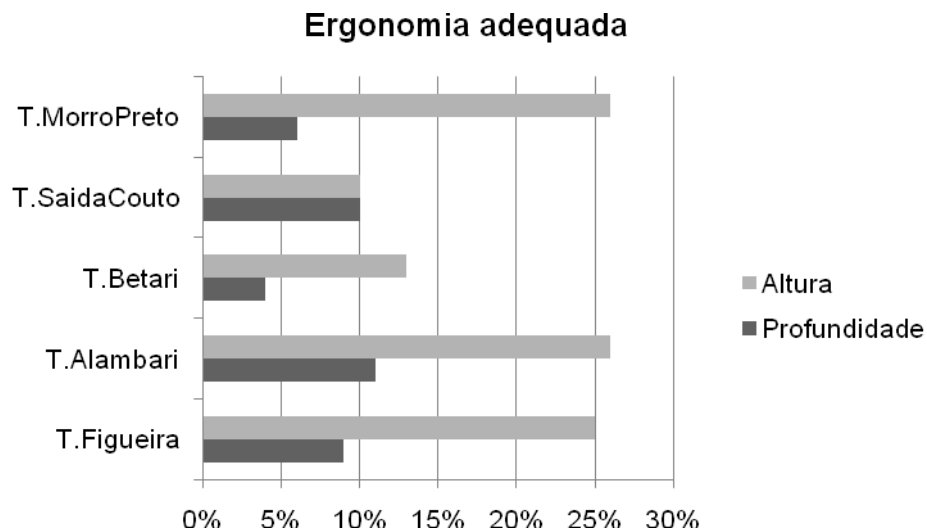
Figura 49 – Porcentagem de degraus com medidas (altura e profundidade) adequadas nas trilhas estudadas

Embora a ergonomia nos degraus não tenha apresentado correlação com as outras variáveis, é preciso lembrar que medidas adequadas proporcionam ao usuário maior conforto, qualidade de experiência e menores riscos de acidentes. Um degrau com profundidade muito curta dificulta o apoio, enquanto que a profundidade excessiva causa desconforto na passada natural do caminhar. Nos degraus levantados apenas um possuía profundidade um pouco menor que o ideal. O que mais contribuiu para o resultado do gráfico apresentado na Figura 49 foi a presença de degraus mais

profundos que o padrão, o que apesar de não oferecer riscos ao usuário, pode proporcionar certo desconforto no caminhamento.

A altura, além dos itens já citados, pode oferecer sérios riscos de acidente quando em excesso, ou até mesmo causar dificuldade ou impossibilidade de sua transposição, dependendo da altura e da condição física da pessoa. Observa-se na Figura 49 que os degraus com altura adequada não chegam a 30%.
